**BELGISCHE GEOLOGISCHE DIENST**

**62W/413 (IX, a) KAARTBLAD: Beringen**

**ADMINISTRATIEVE & TECHNISCHE GEGEVENS**

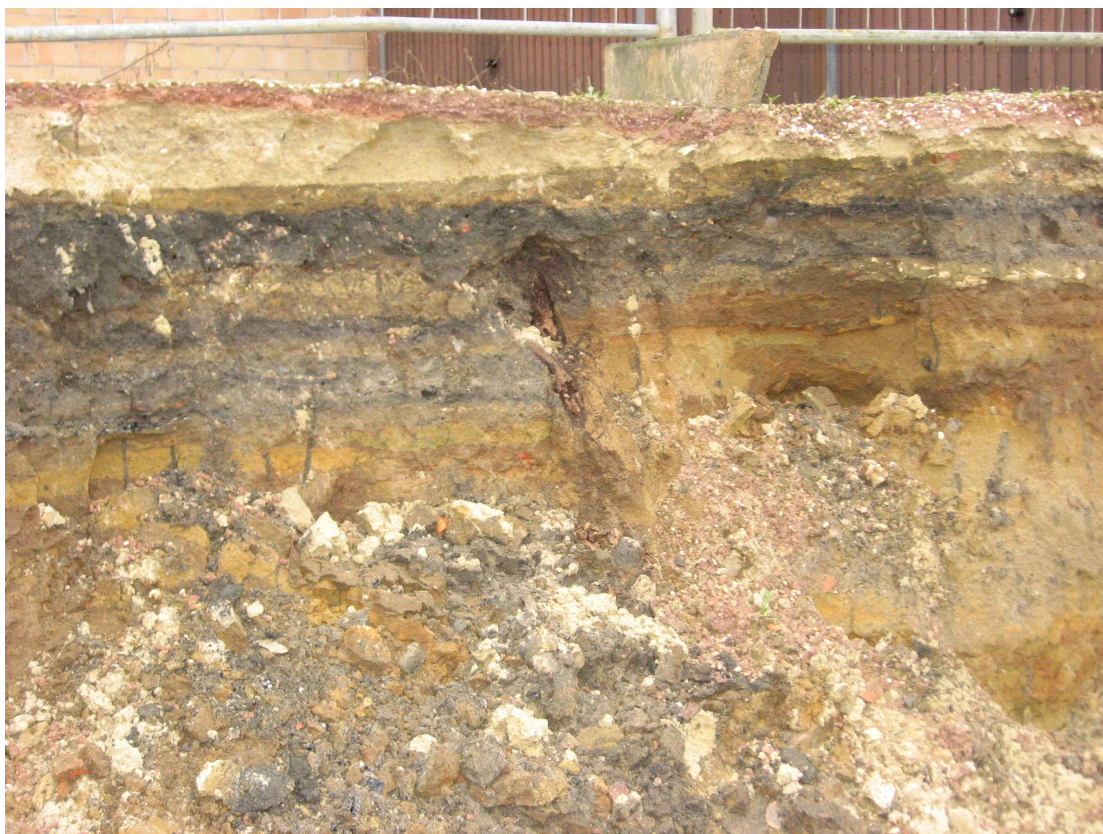
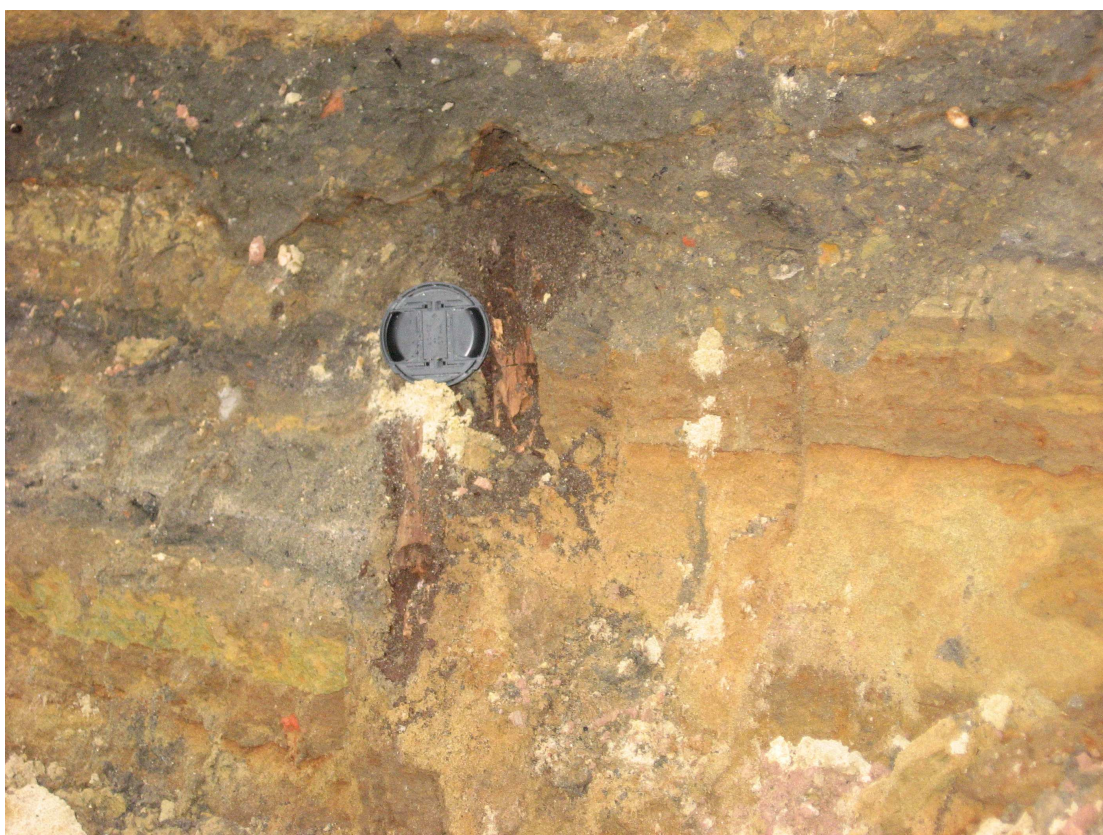
foto's M. Dusar, 24.1.2008

Doorheen de bouwput loopt het licht ondulerend spoor van een oost-west gerichte breuk, geactiveerd door differentiële mijnverzakking. Het breuktracé is aangegeven door een roestgele verkleuringsband, vaag afgelijnd en min. 5 cm breed waarin een concentratie van wortels voorkomt. De voorkeur van wortels voor het breukvlak is ook goed zichtbaar in de verticale wand (zie foto's).

De breuk is geactiveerd na bewoning: een zwarte bodemlaag met asse en steengruis, identiek aan de meest recente zwarte bodemlaag was reeds gevormd, zodat er geen twijfel bestaat dat deze breuk ontstaan is ten gevolge van de steenkoolwinning. Het zuidelijk paneel is op korte tijd 25 cm gezakt, welke zakking gecompenseerd werd door aanvulling met nieuwe grond waarin zich opnieuw een zwarte humusrijke laag ontwikkelde. De scheur moet dus oppervlakkig zichtbaar zijn geweest (vandaar ook afbraak van de bestaande bebouwing).
