**BELGISCHE GEOLOGISCHE DIENST**

**089E - Leuven (32/2) - 751 - Vd - KAARTBLAD: Leuven**  
p. 1/1

Kaart nr.: 89E  
PLAAT: Leuven  
Nr.: 751 - Vd  
Type Boring: bouwput  
Topografische kaart: 32/2  
Uitgevoerd te: Kessel-Lo  
Post nr.: 3010  
Adres boorplaats: Wilselsesteenweg 268

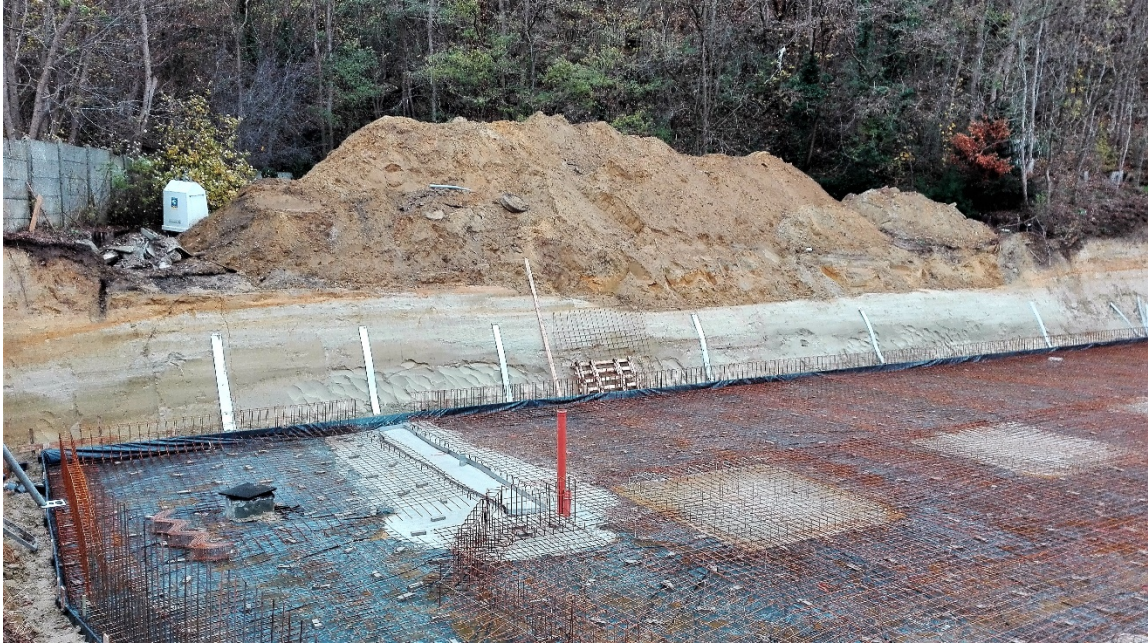
Overzicht op noordelijke achterwand van bouwput Kesselberg met geulvormige insnijding gevuld door colluvium(foto 29.11.2018)

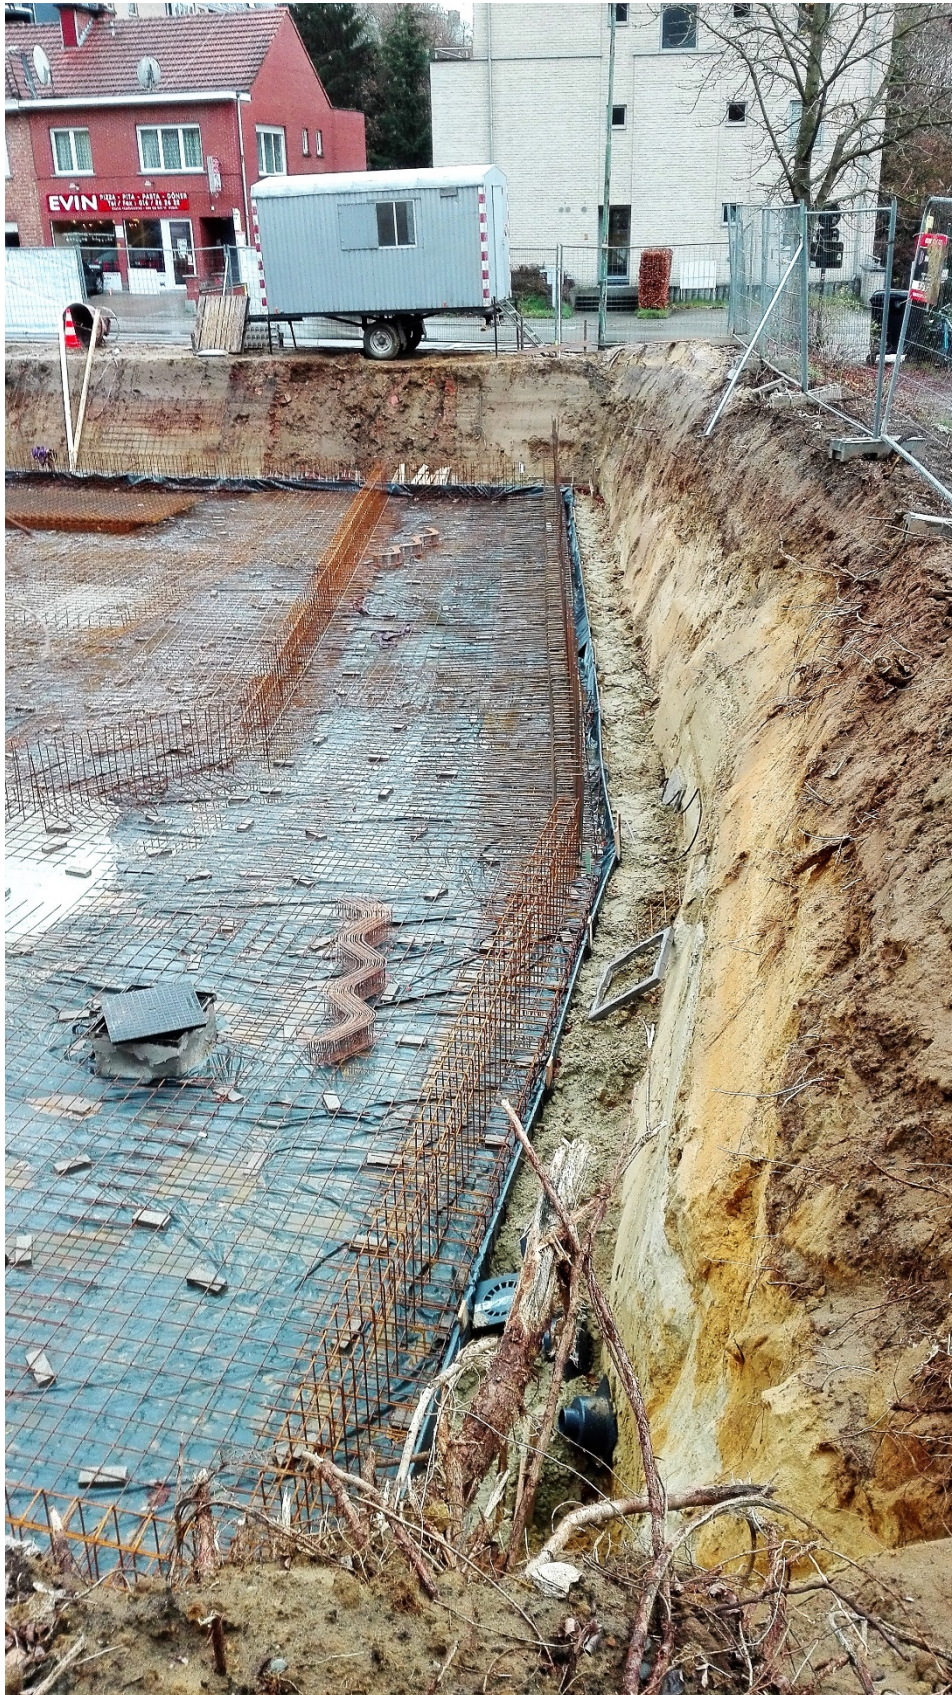
Zicht op de westelijke wand van de bouwput vanaf de Kesselseberg richting Wilselsesteenweg met onderaan nog wit Tongeriaanzand gevolgd door roestig geel lokaal groenig (en licht kleihoudend) zand, onregelmatig afgesneden

(anthropogeen verstoord) door bruin zandig -lemig colluvium, sterk  
doorworteld op contact (foto 29.11.2018).
