**BELGISCHE GEOLOGISCHE DIENST**

**089E - 803 (III, c) KAARTBLAD: Leuven (32/2)**

**ADMINISTRATIEVE & TECHNISCHE GEGEVENS**

**BOORBESCHRIJVING**

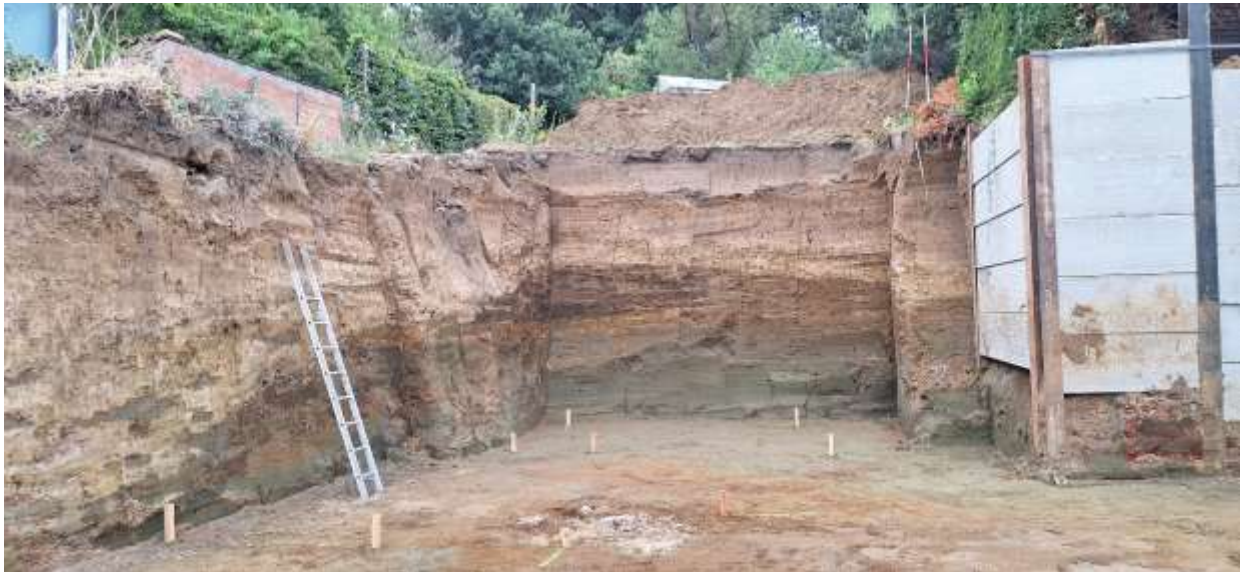
Bouwput Schoolbergen 75, zicht vanaf de Schoolbergenstraat, achterwand heeft richting WNW-ESE (bijna west - oost) en breedte van 6.8 m. Merk op dat het contact tussen het beigebruin colluvium en het groengrijze naar boven toe meer roestig verkleurde Zand van Diest in de achterwand een schijnbare helling van  $10^{\circ}$  ESE vertoont en op de linkerzijwand een veel sterkere maar ook onregelmatiger schijnbare afhelling in SSW richting, logischewijs overeenkomend met de afhelling van de heuvel naar het dal.

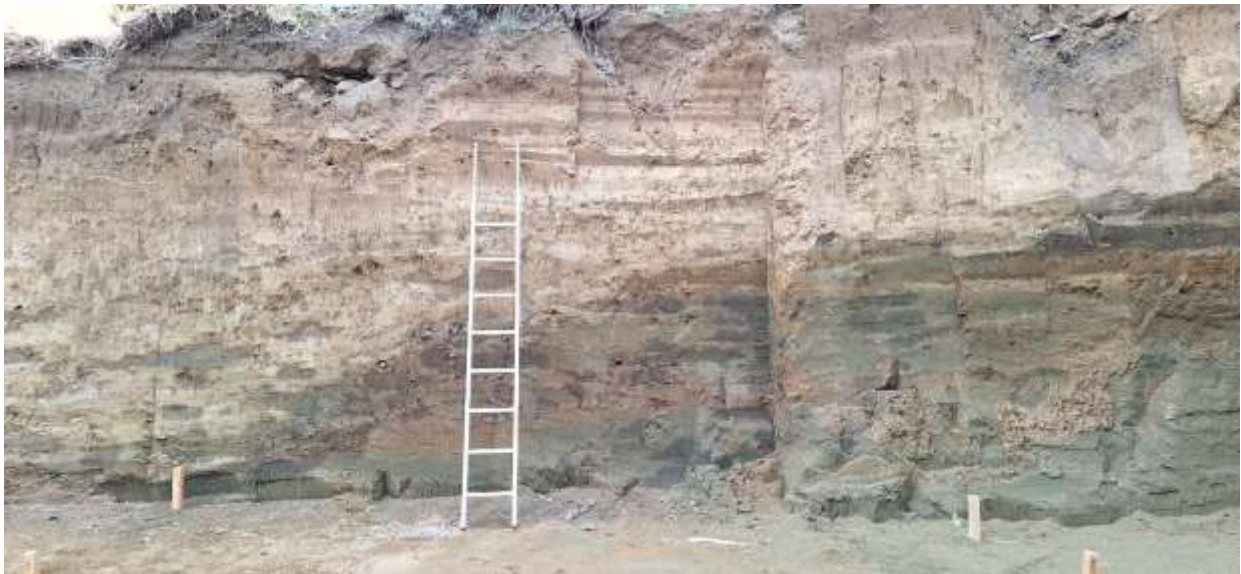
Linker zijwand van bouwput Schoolbergen 75 volgens richting NNE-SSW (van rechts naar links) en breedte 10 m vanaf achterwand tot uitwigging van het in-situ groengrijze Zand van Diest, net voorbij de linkerkant van de foto.

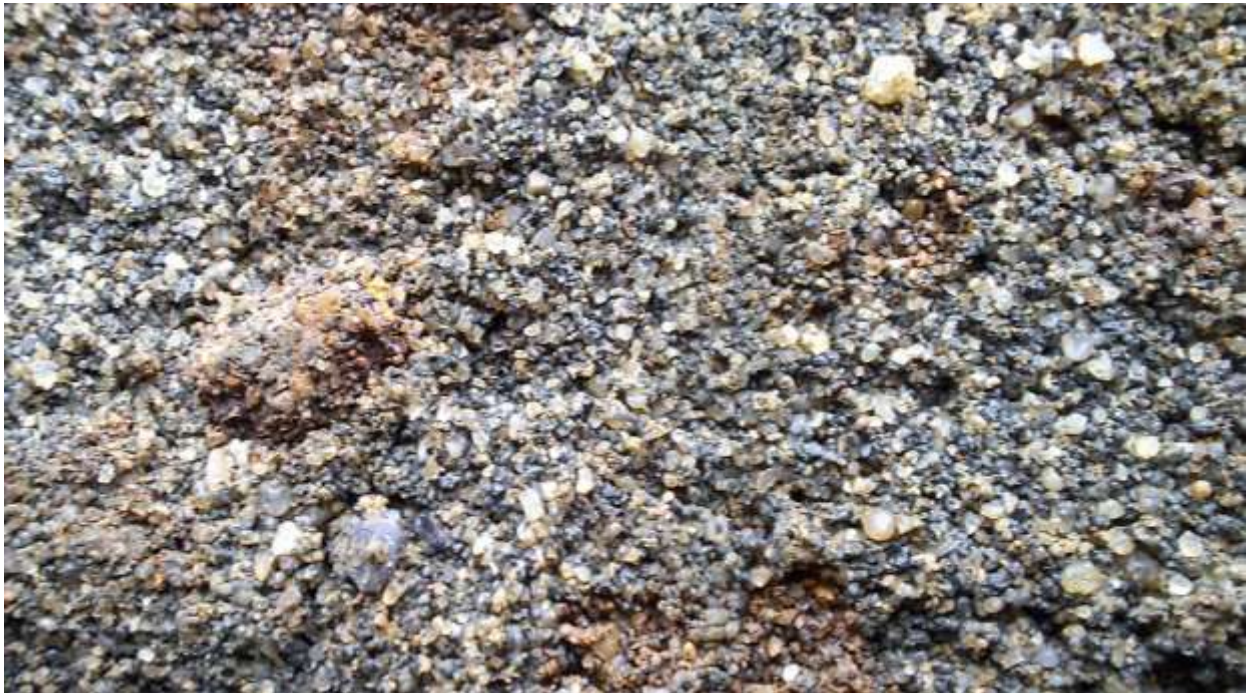
Donkergroengrijs slecht gesorteerd glauconiethoudend Zand van Diest, overwegend matig-grof maar met beperkte zeer grove kwartsfractie, gehalte aan donkere glauconietkorrels >15%. Het zand is onverweerd en poreus maar licht cohesief door kleibruggen tussen de korrels.

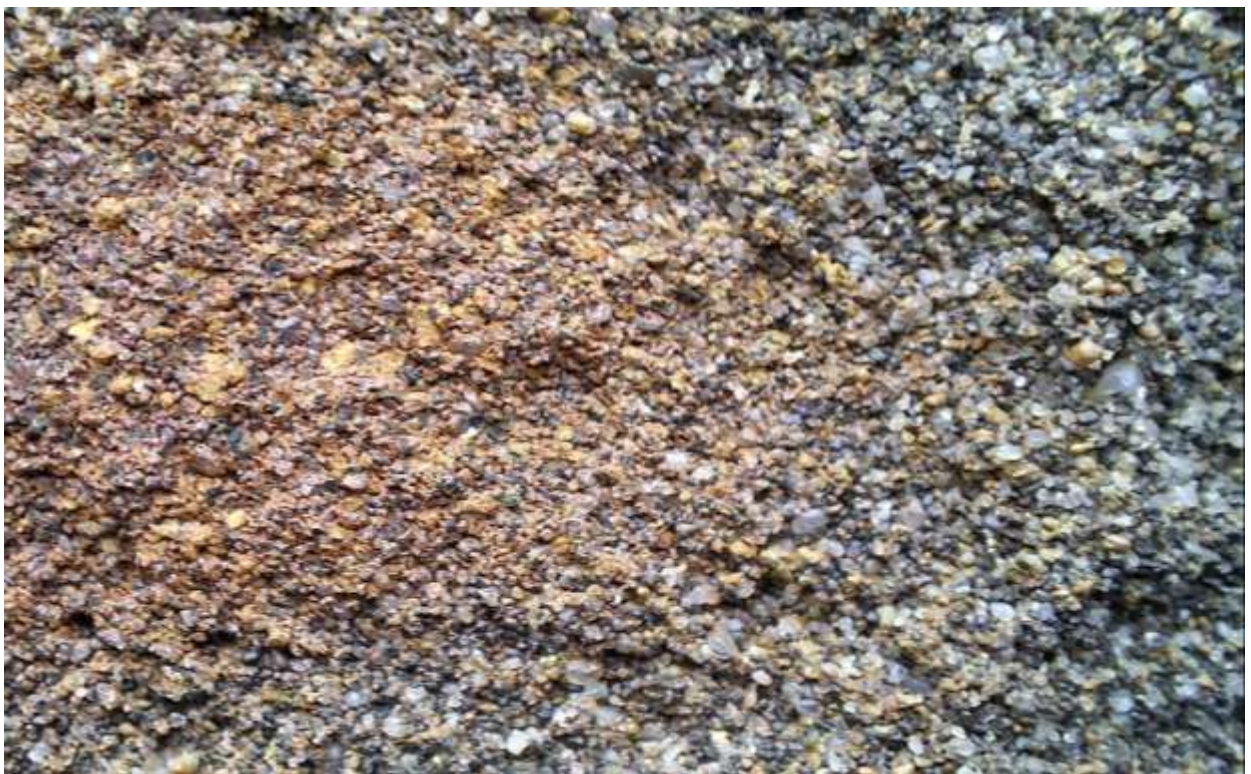
Scherp contact tussen groengrijs zand en zelfde zand met limonietische matrix als voorbeeld van in-situ verwerking door oxidatie in de bodemzone met cyclische grondwaterschommelingen.

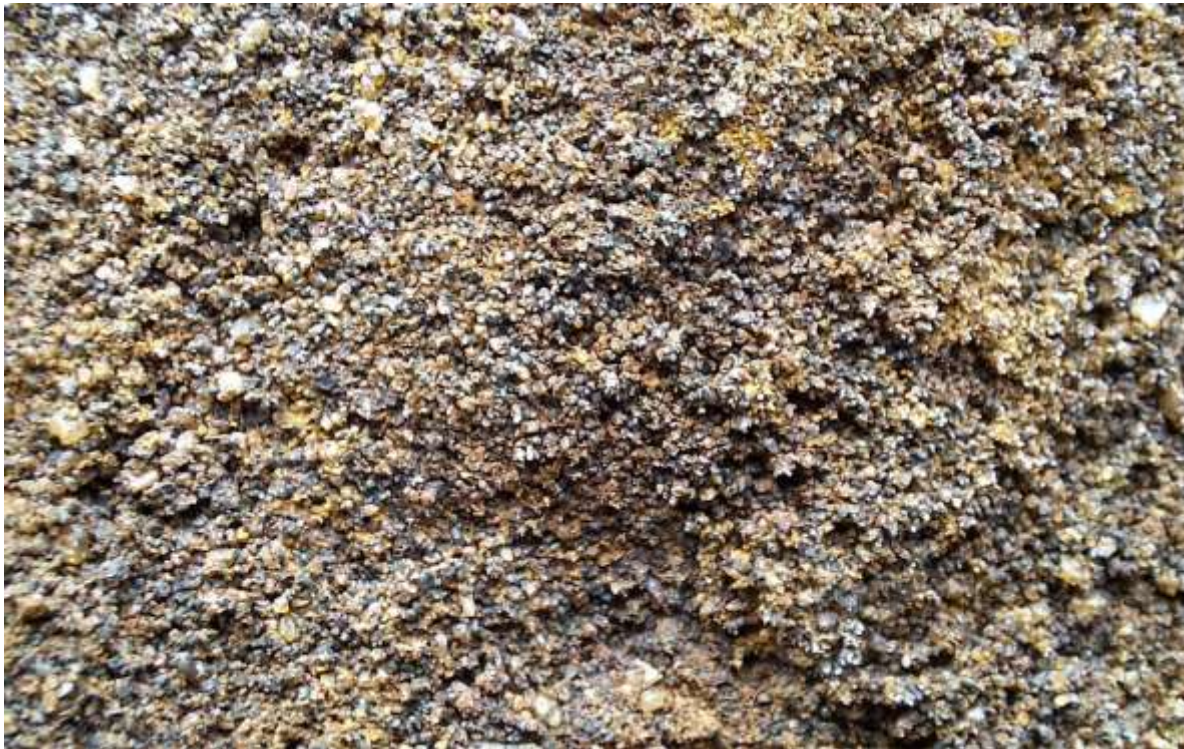
Licht roestig verkleurd Zand van Diest met dezelfde korrelsamenstelling, zoals voorkomend in roestig verkleurde vlekken van de achterwand van de bouwput.

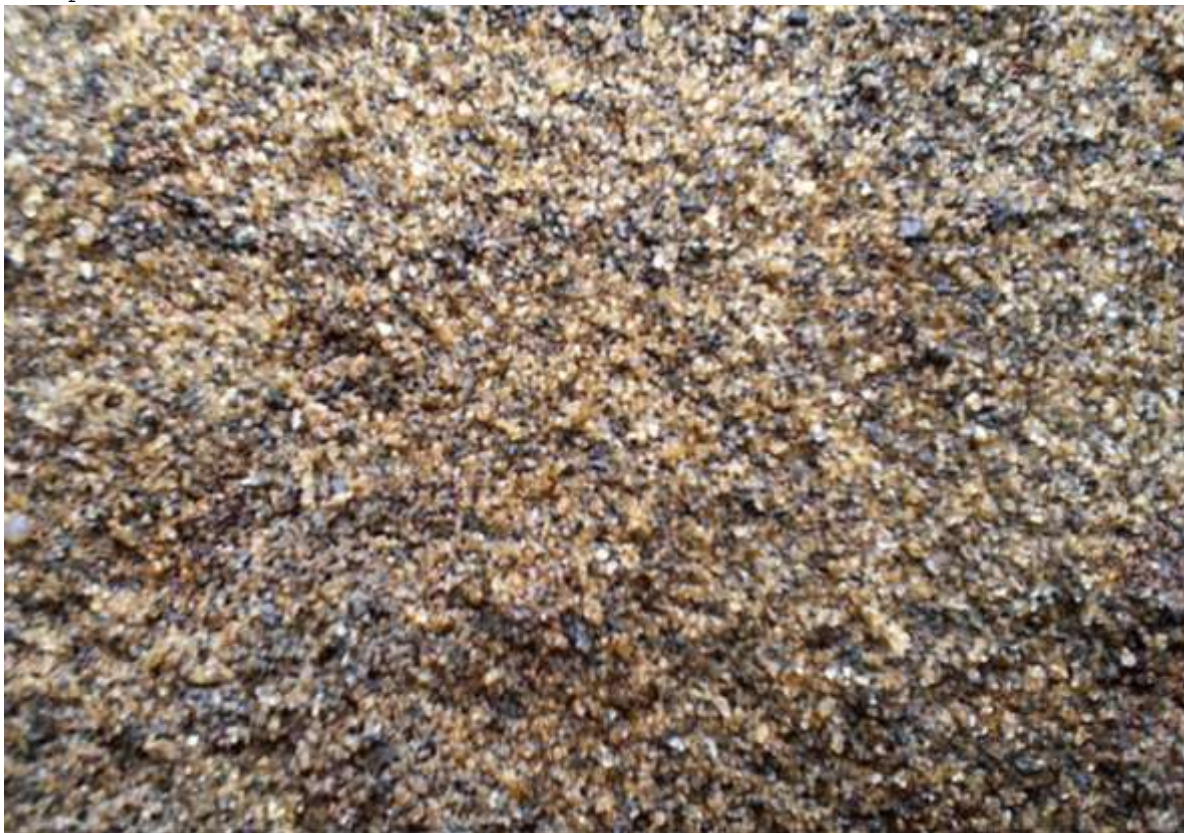
Sterk roestig verkleurd Zand van Diest met dezelfde korrelsamenstelling, cohesief maar niet versteend zoals voorkomend in de brokkelig verroeste vlekken in de achterwand van de bouwput; limoniet afkomstig door uitloging van glauconiet uit hogere niveaus (onder de natuurlijke basis Quartair).

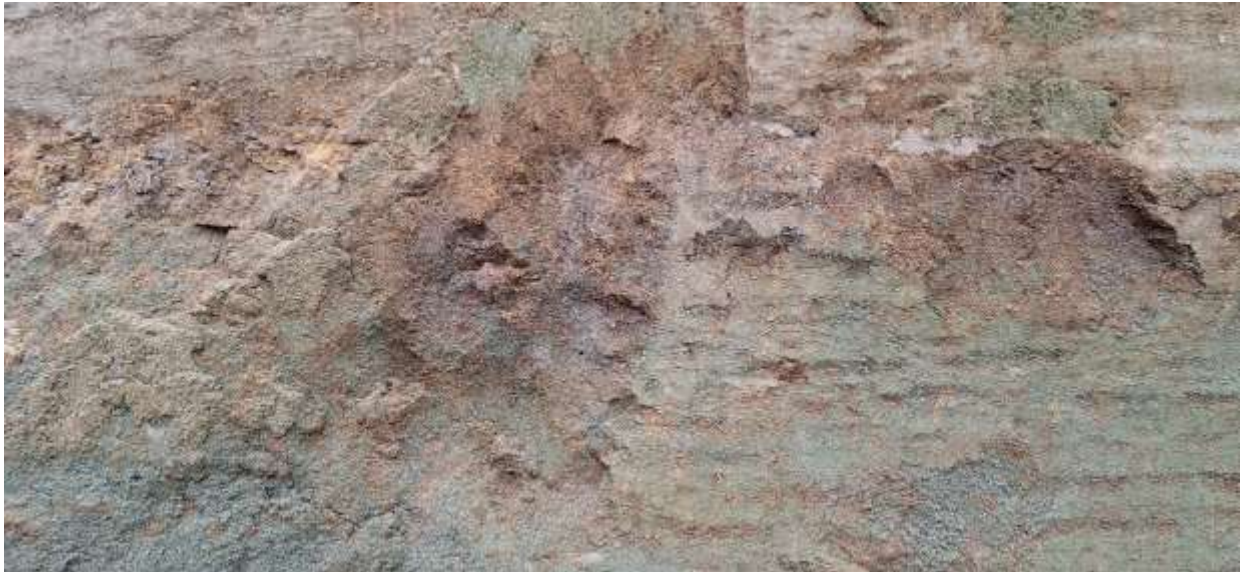
Limonitisatie van het groengrijze Zand van Diest, deels vlekkelig, deels laagvormig volgens gelaagdheid met aanvang van ijzerzandsteenvorming in de bovenste band, herkenbaar aan de brokkelige textuur van de afgeschraapte wand. De juiste omvang van de limonitisatie is moeilijk herkenbaar onder de groen uitgesmeerde wand maar de roestverkleuring kan na blootstelling zeer snel gaan (dit is echter nog geen ijzerzandsteenvorming).

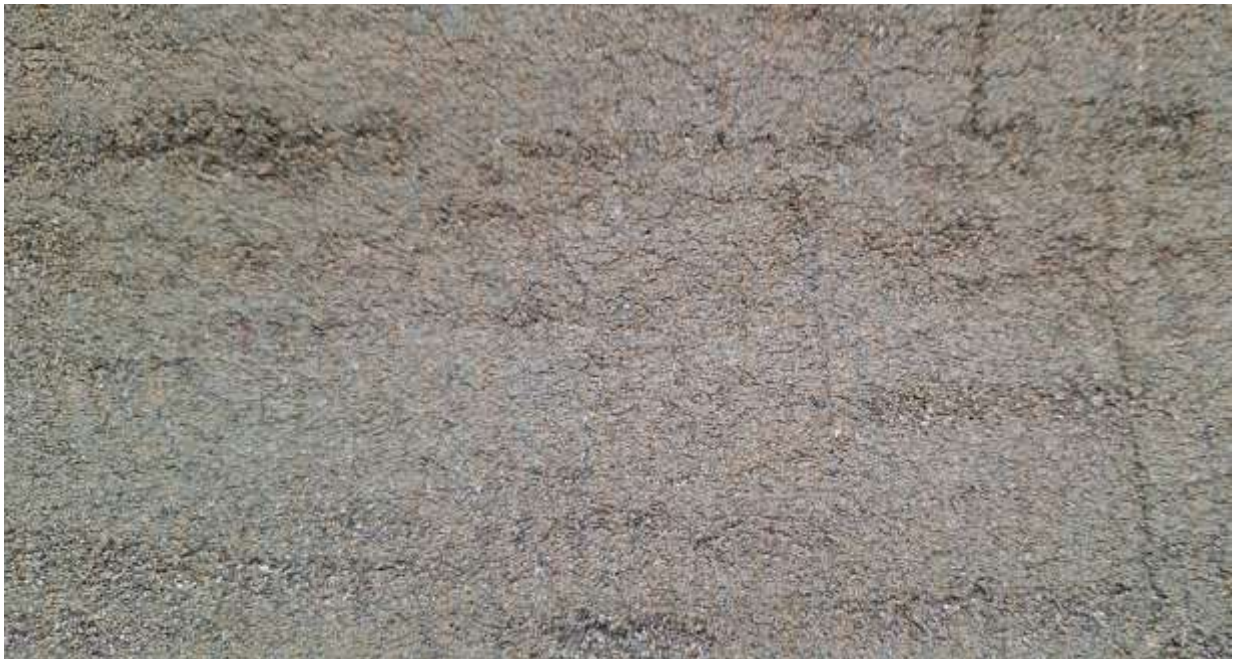
Achterwand van de bouwput in het Zand van Diest, met groenige klei, ontstaan door pletting van de glauconietkorrels door de scraper, uitgesmeerd over de wand. Hierin komen een aantal subhorizontale korrelige lenzen voor volgens de schijnbare gelaagdheid in het Zand van Diest, die zich niet onderscheiden in korrelgrootte of -samenstelling maar wel in korrelstapeling en daarmee hogere doorlatendheid en versterkte mogelijkheid tot ontwatering waardoor de uitgesmeerde kleilaag wordt afgestoten.

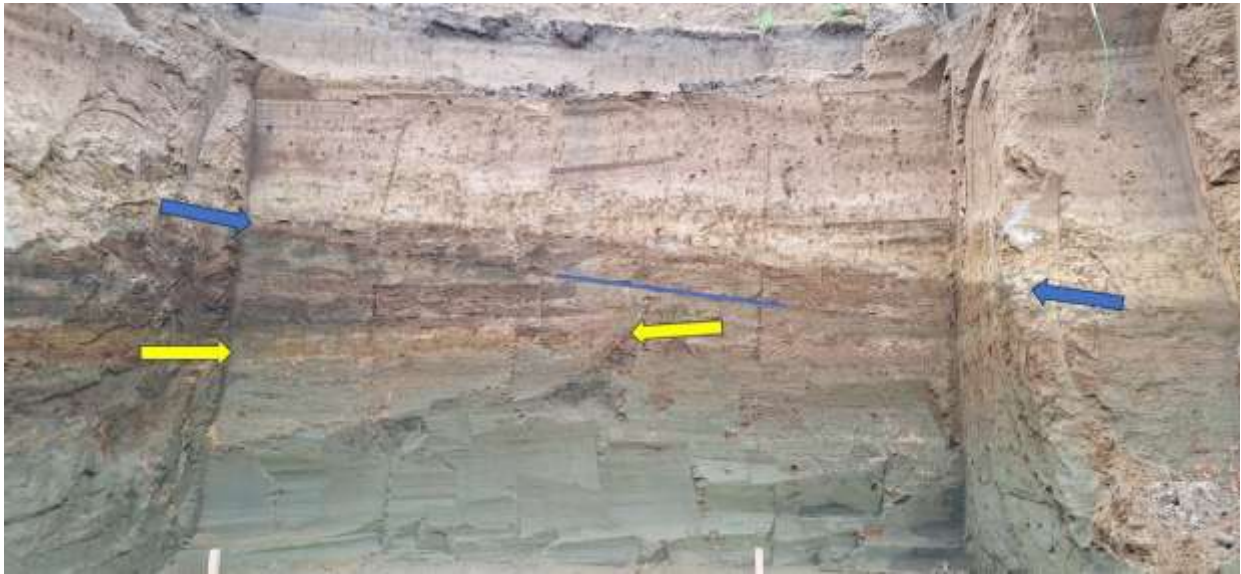
Achterwand bouwput, bovenaan bruinbeige lemig colluvium dat het onderliggende Zand van Diest scherp ('discordant', cf. blauwe lijn) afsnijdt volgens een schijnbare afhelling van  $>10^{\circ}$  ESE (naar rechts, aangegeven door de blauwe pijlen). Aan de basis komt een donkerder bruine laag voor van 0 tot 25 cm dikte van uit het onderliggend zandpakket uitgespoeld zand met kleiige leemopvulling tussen de korrels. In het Zand van Diest is de sedimentaire gelaagdheid aangegeven door min of meer verroeste laagjes in de top van het groengrijs zandpakket met kleinere schijnbare afhelling van  $<5^{\circ}$  WNW (naar links, aangegeven door de gele pijlen). Ook in de zijwand blijkt deze helling zeer zwak zodat de werkelijke sedimentaire helling ongeveer  $5^{\circ}$  NW zal bedragen. Dit patroon wijkt af van de vrij algemene steilere foresethellingen van gemiddeld  $15^{\circ}$  NE die in het Hageland worden aangetroffen als onderdeel van de geleidelijke doch stelselmatige opvulling van de 'Hagelandse Golf'.

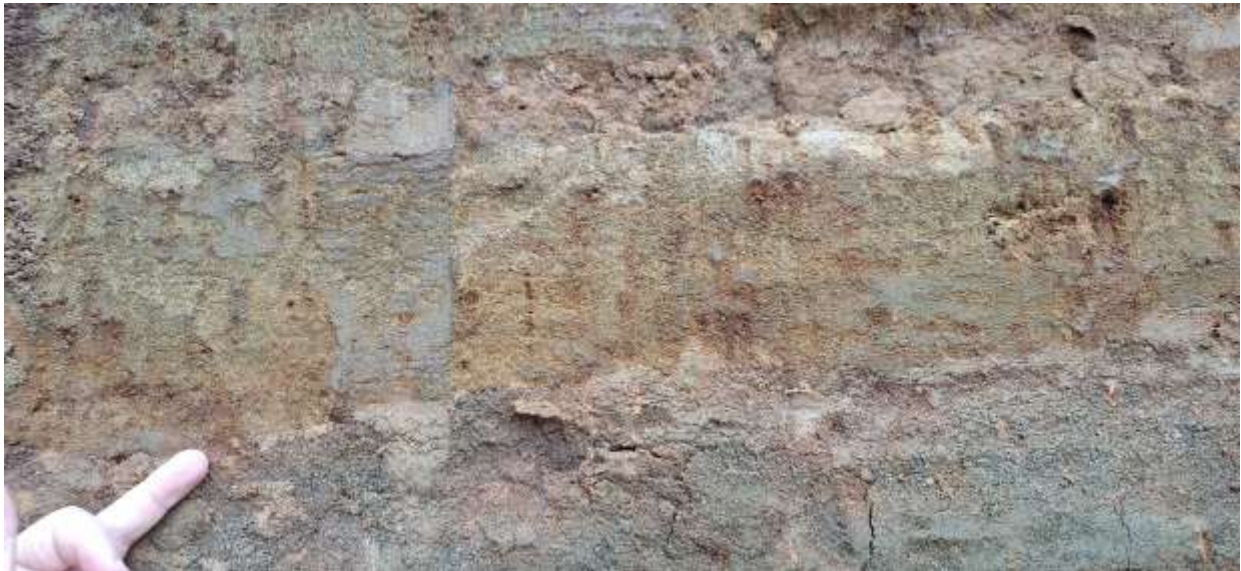
Linkerzijwand, wijzend op contact tussen onverweerd in-situ Zand van Diest en ca 15 cm dik laagje van licht roestig verkleurd licht lemig zand dat is verplaatst en afgezet nadat het groene zand tot op het aangegeven niveau was afgegraven en vooraleer het lemig bruine colluvium erboven werd afgezet (of aangebracht).

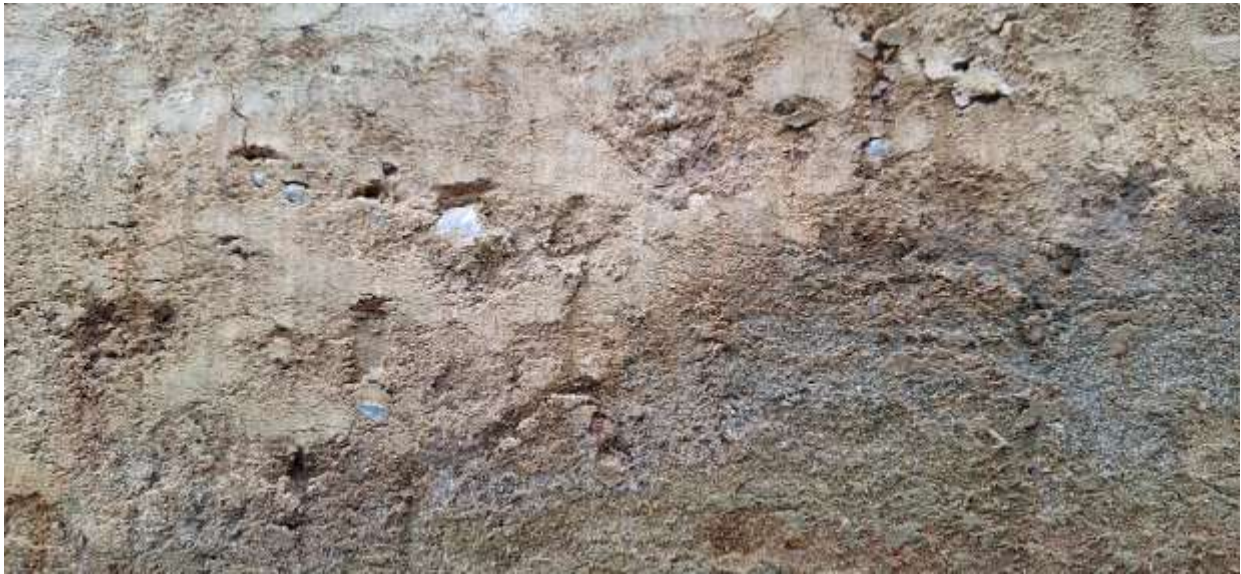
Uitzonderlijk voorkomen van gebroken silex keitjes in de zijwand op het licht verstoord contact tussen beigebruin colluvium en groengrijs Zand van Diest.

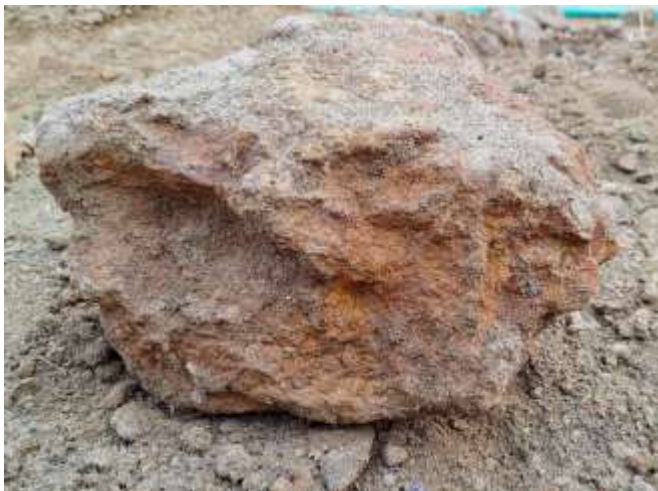
30 cm grote losse blok ijzerzandsteen, met sporen van graafgangen (die niet voorkomen in het ontsloten Zand van Diest), afkomstig van hoger op de helling gelegen ijzerzandsteenbank.

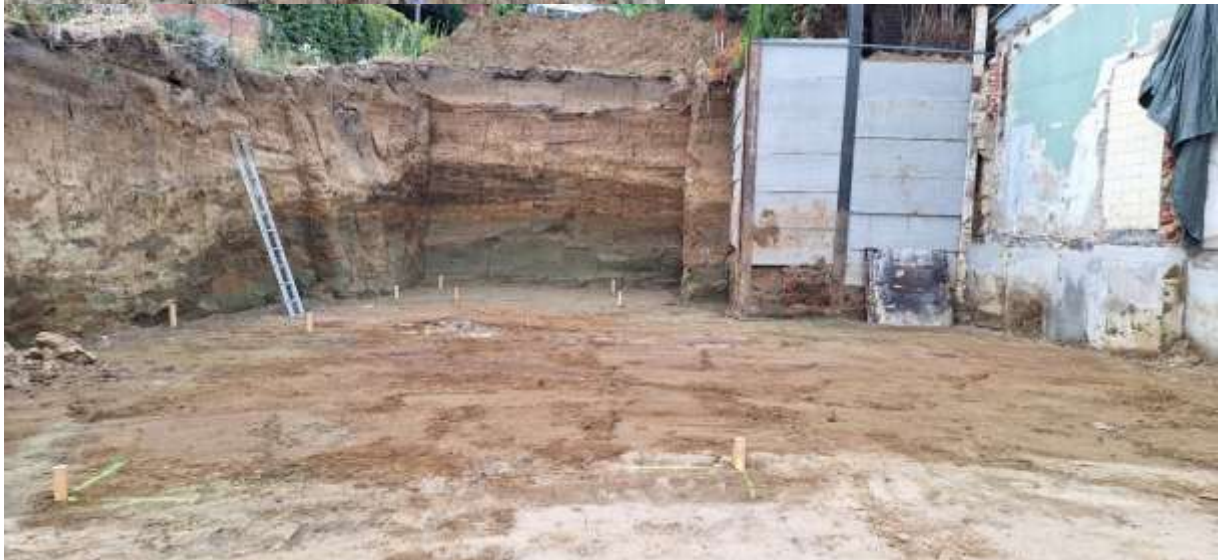
Roestverkleuring op vergruisde ex-situ ijzerzandsteen in de bodem van de bouwput midden voor, vermoedelijk locatie van de grote losse blok aangezien in de wanden er geen ijzerzandsteen te bespeuren valt.
