**BELGISCHE GEOLOGISCHE DIENST**

**090W - Lubbeek (32/3) - 1291 (III,b) - KAARTBLAD: Lubbeek**  
p. 1/1

**ADMINISTRATIEVE & TECHNISCHE GEGEVENS**

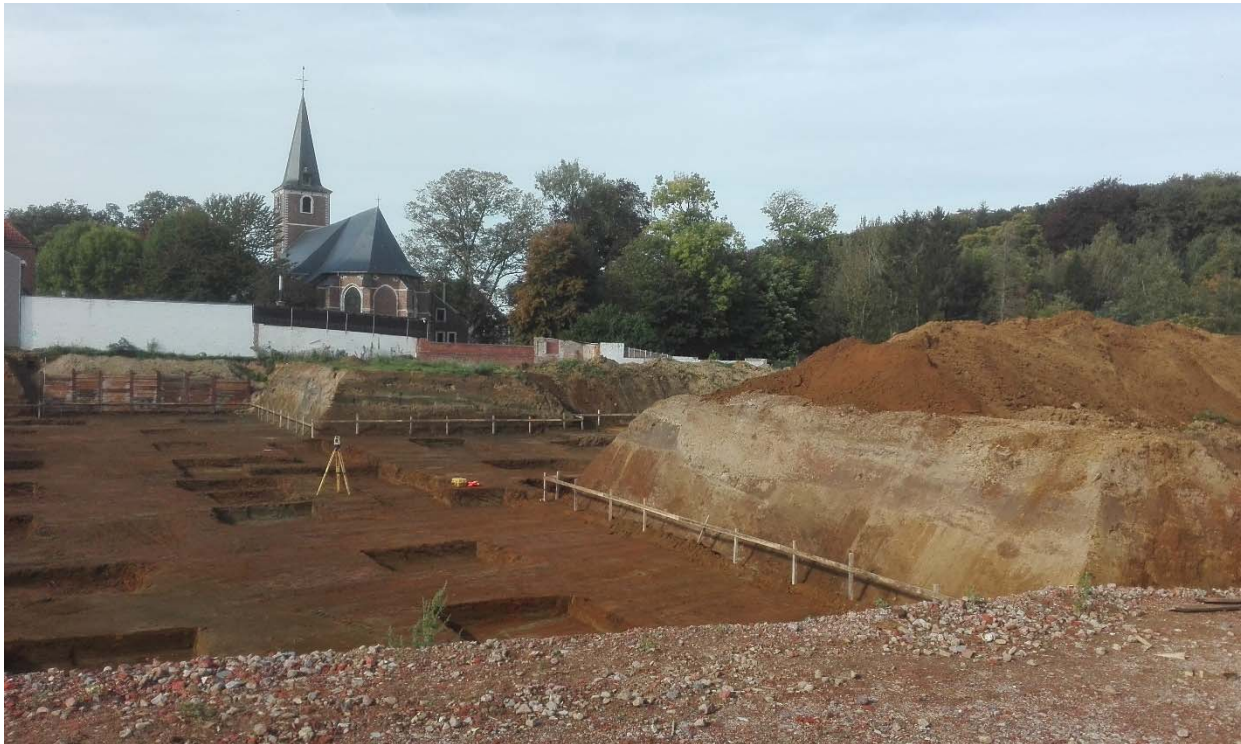
*Figuur 2. Overzicht dieper gedeelte van de bouwput, gelegen langs de Leuvense Steenweg, gezien richting kerk, van oost naar west.*

Boorfirma:  
Boordatum: oktober 2019  
Topografie: AGIV  
Stalen door:  
Boormethode: uitgraving  
Lengte & doormeters: onregelmatige bouwput, centrum ca. 65x35 m (cf figuur 1-2)

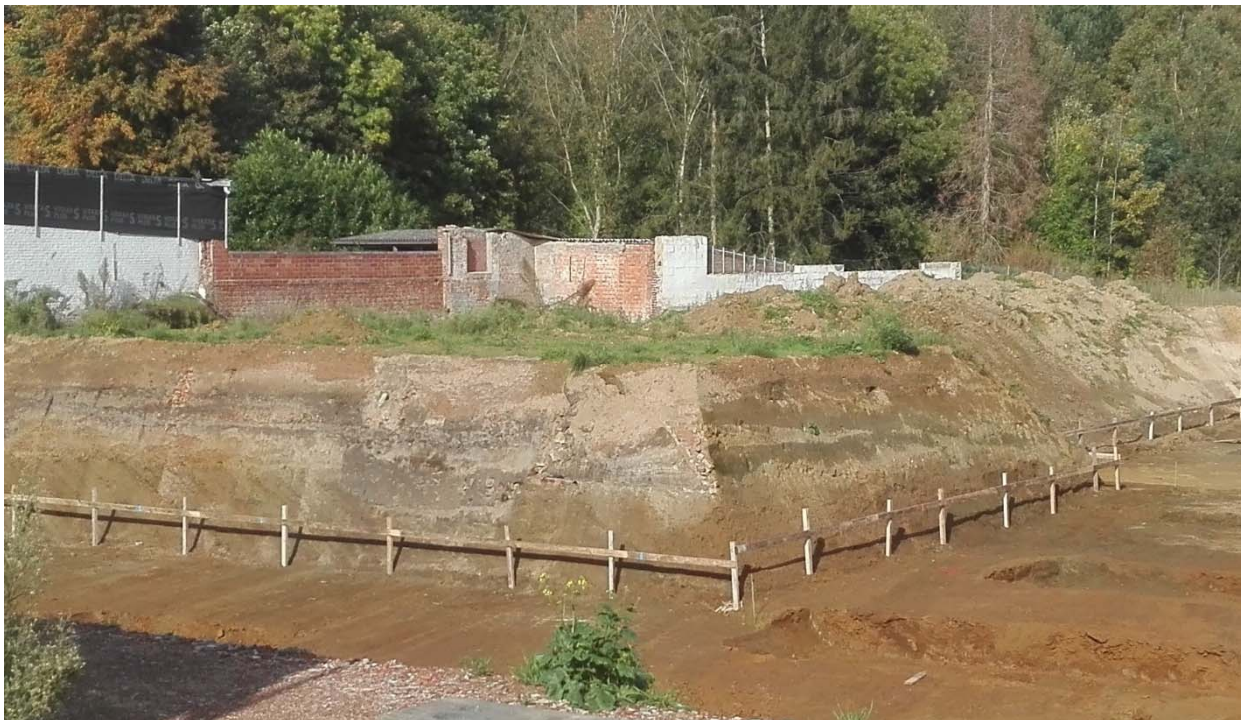
*Figuur 3. Contact onderliggend Zand van Diest en bovenliggend Anthropogeen in westelijk deel van bouwput, met kleine 'slenk' in de (gedeeltelijk ontdebeldde) vochtige (grijsgekleurde) sliblaag (ook Bt-horizont) over ca 5 m en aanvulling met bovenliggend zand en bouwpuin.*

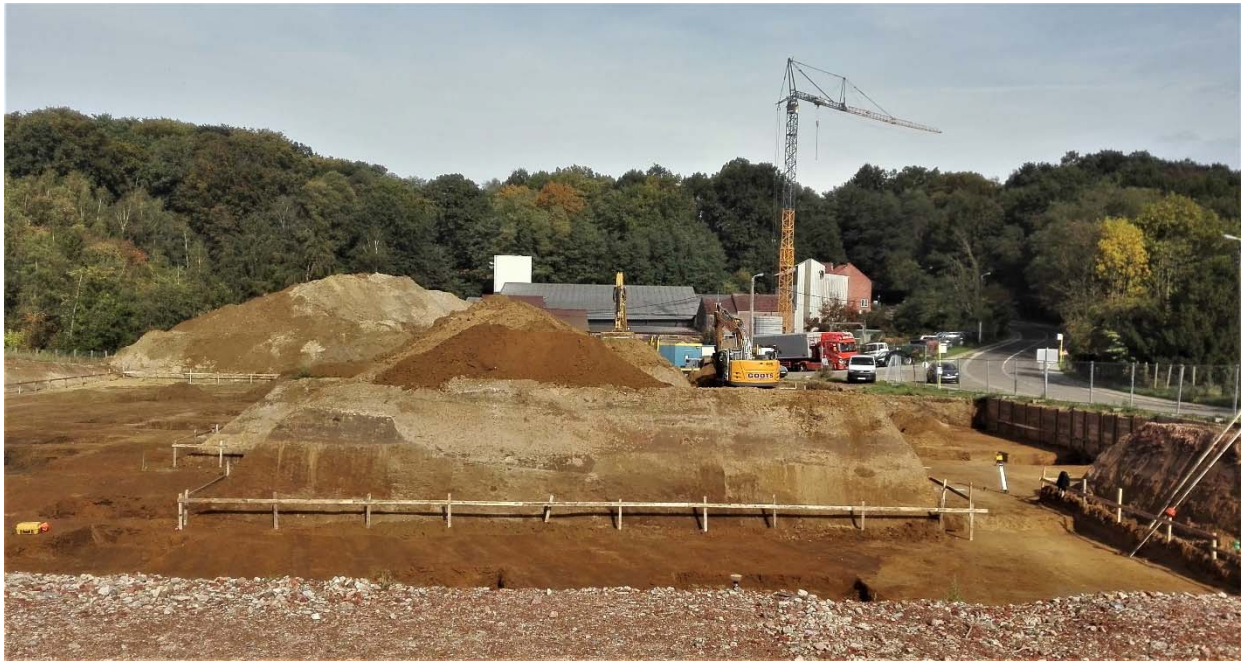
*Figuur 4. Contact onderliggend Zand van Diest en bovenliggend Anthropogeen in oostelijk deel van bouwput, met verglijding van de vochtige (grijsgekleurde) sliblaag (ook Bt horizont) over ca 5 m en aanvulling met bovenliggend zand en bouwpuin.*

1.00 2.00 Beige-grijze (vochthoudende) kleiige siltlagen, soms  
samen gevoegd tot een dikker pakket, tot 1 m dik, soms gescheiden door  
lichtgrijze licht lemige zandlagen; soms anthropogeen verstoord (o.a. muur tot  
aan de basis van dit pakket). Ook in het kleiig silt en aan de basis ervan  
komt een laagje bouwpuin voor wat erop wijst dat dit een historische afzetting  
is. De helling en het dikteverloop ervan wijzen op invloed van  
bodenvormingsprocessen.  
Opmerkelijk is dat deze kleiige siltlaag in een kleine pseudoslenk van enkele  
meters breed ca 1 m diep is verzakt in het onderliggend Diestiaanzand, wat  
alleen maar het resultaat kan zijn van een voorafgaandelijke uitgraving en  
latere opvulling door slib en ophooggrond (Figuur 3).  
Opmerkelijk is tevens dat deze laag volgens een bijna listrisch breukvlak wordt  
doorsneden en naar onder toe vergleden is, met opvulling door bovenliggend

zandig laagpakket. Dit wijst tevens op een denivellatie in zuidoostelijke  
richting, waarna het waterverzandig kleiig silt is afgekalfd en in het lager  
gelegen deel is vergleden. De redenen voor deze uitgravingen zijn onbekend  
(Figuur 4).

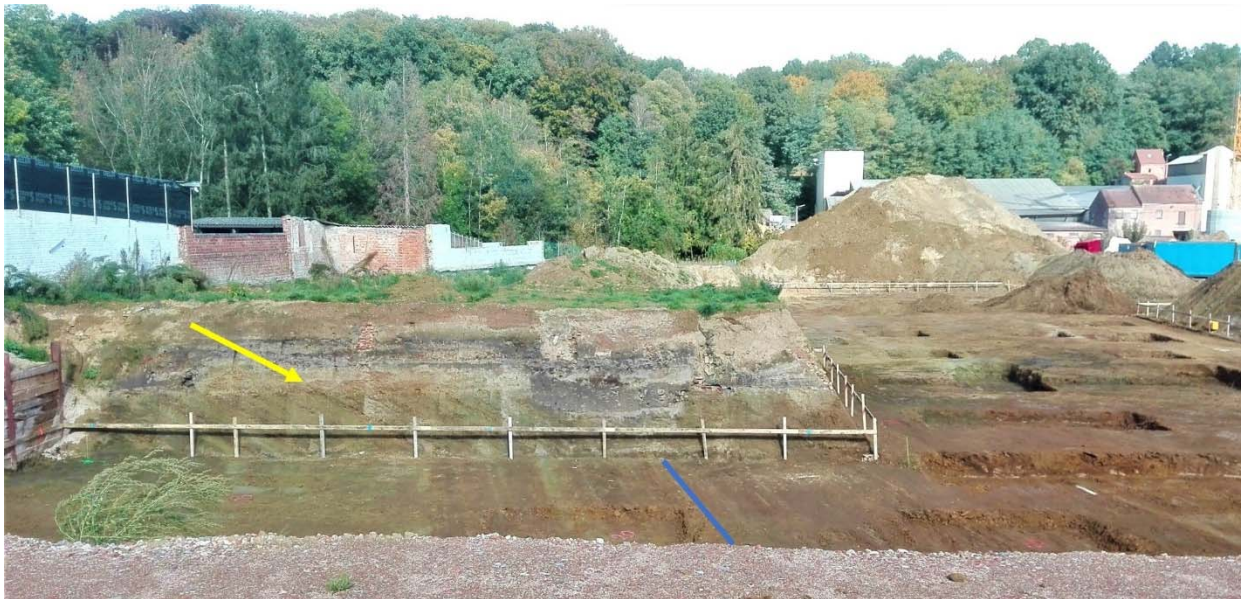
*Figuur 5. Westelijk deel van bouwput, met top Zand van Diest onder Anthropogene opvulling (aangeduid door gele pijlpunt); contactvlak verstoord door een kleine slenk van anthropogene oorsprong. De richting van de gele pijl duidt de sedimentaire helling aan van de foresets. De blauwe lijn op de bodem van de bouwput volgt bleek-donkergekleurde banding naargelang het glauconietgehalte van het zand volgens de richting van de gelaagdheid (= strekking).*

De doorlopende foreset reeks vertoont een regelmatige afhelling van 27°E. De strekking is te herkennen aan kleurbanden in de bodem van de bouwput volgens glauconietrijkere (donkergroene) en glauconietarmere (lichtgroene) laagjes die de foreset opbouwen volgens richting N10W (Figuur 5-6).

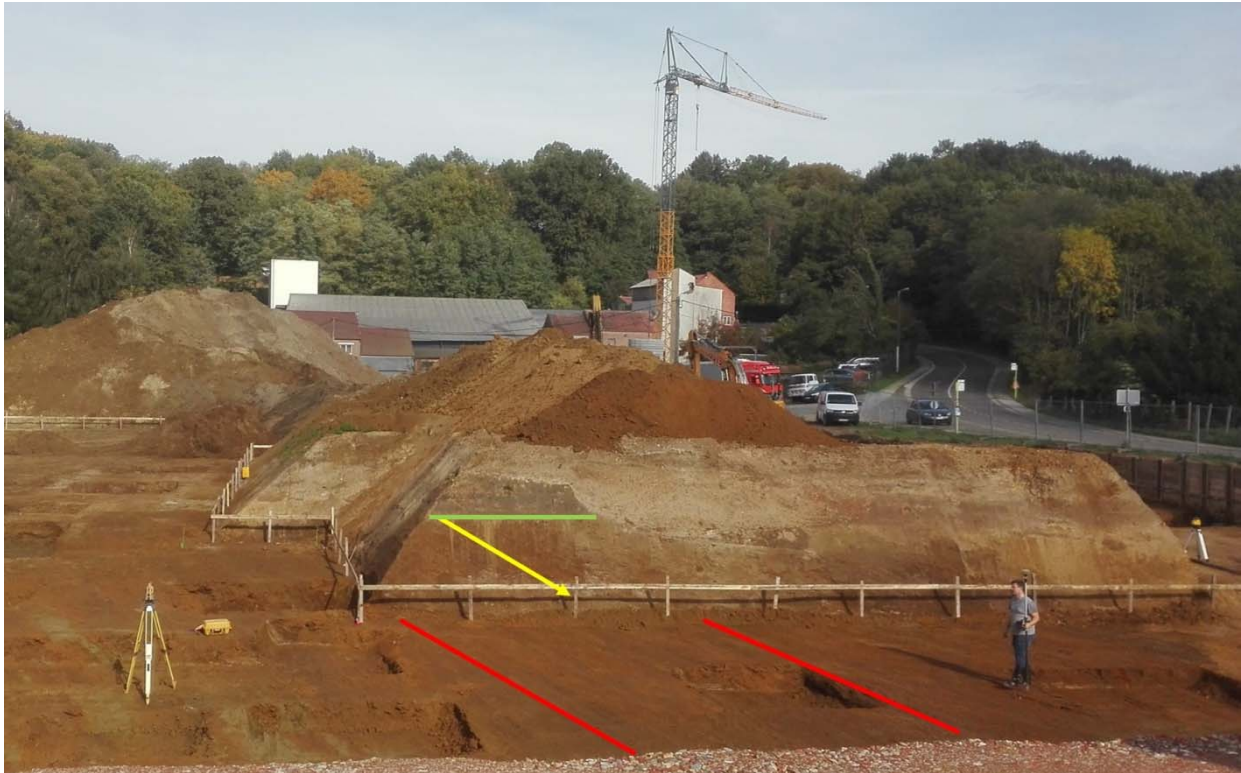
*Figuur 6. Oostelijk deel van bouwput, met top Zand van Diest onder Anthropogene opvulling, aangeduid door de subhorizontale groene lijn, volgens contact verstoord door een verglijding. De richting van de gele pijl duidt de sedimentaire helling aan van de foresets. De rode lijnen op de bodem van de bouwput volgen bleek-donkergekleurde banding naargelang het glauconietgehalte van het zand volgens de richting van de gelaagdheid (= strekking).*
