BELGISCHE GEOLOGISCHE DIENST

104E/0788 (IX,d) KAARTBLAD: Tienen

ADMINISTRATIEVE & TECHNISCHE GEGEVENS

BOORBESCHRIJVING volgens geschatte dieptes

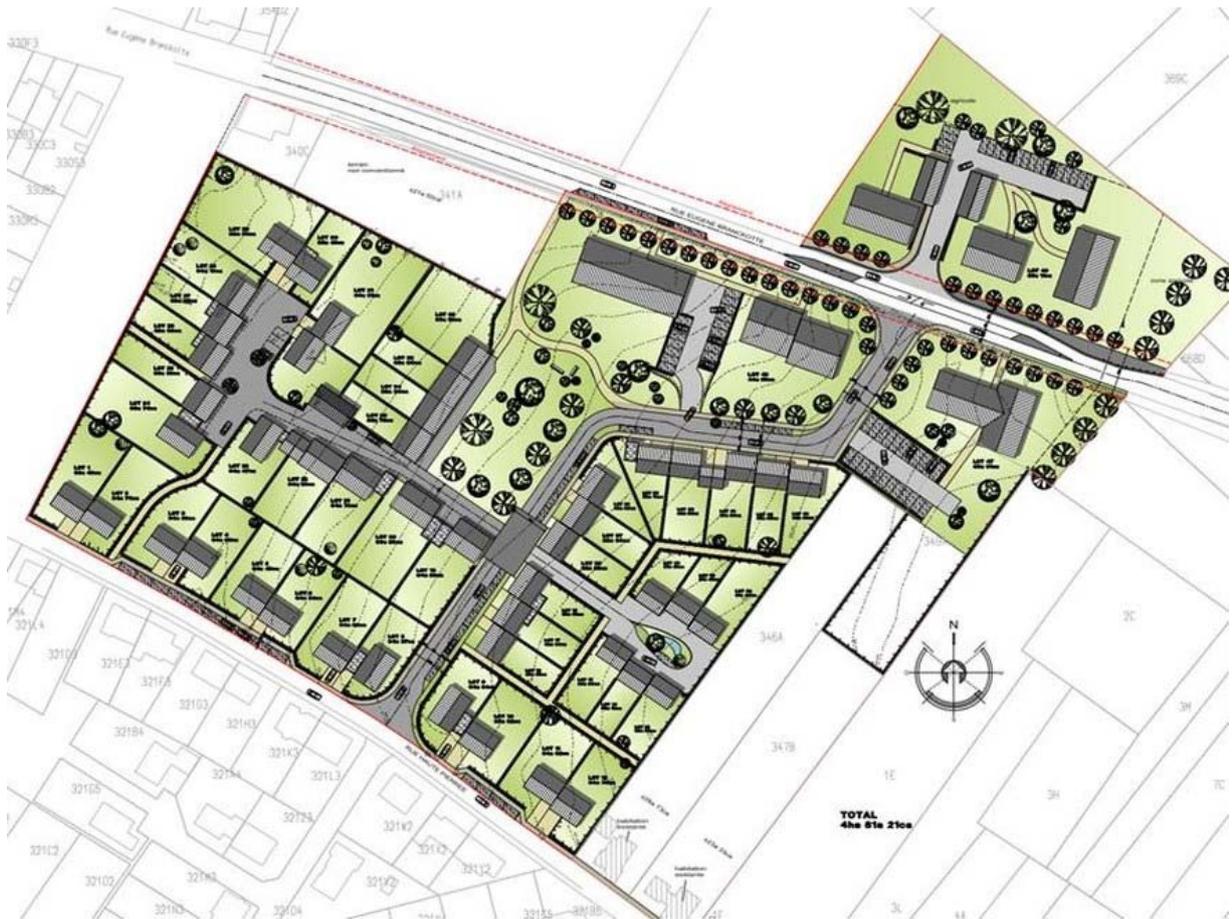
Plan du lotissement se situant entre les rues Eugène Branckotte et Haute Pierrée à Opheylissem (plan Thomas&Piron, via l'avenir.net du 08/06/2016). Le point d'observation principale se situe au rond point près de la bordure SE du lotissement.

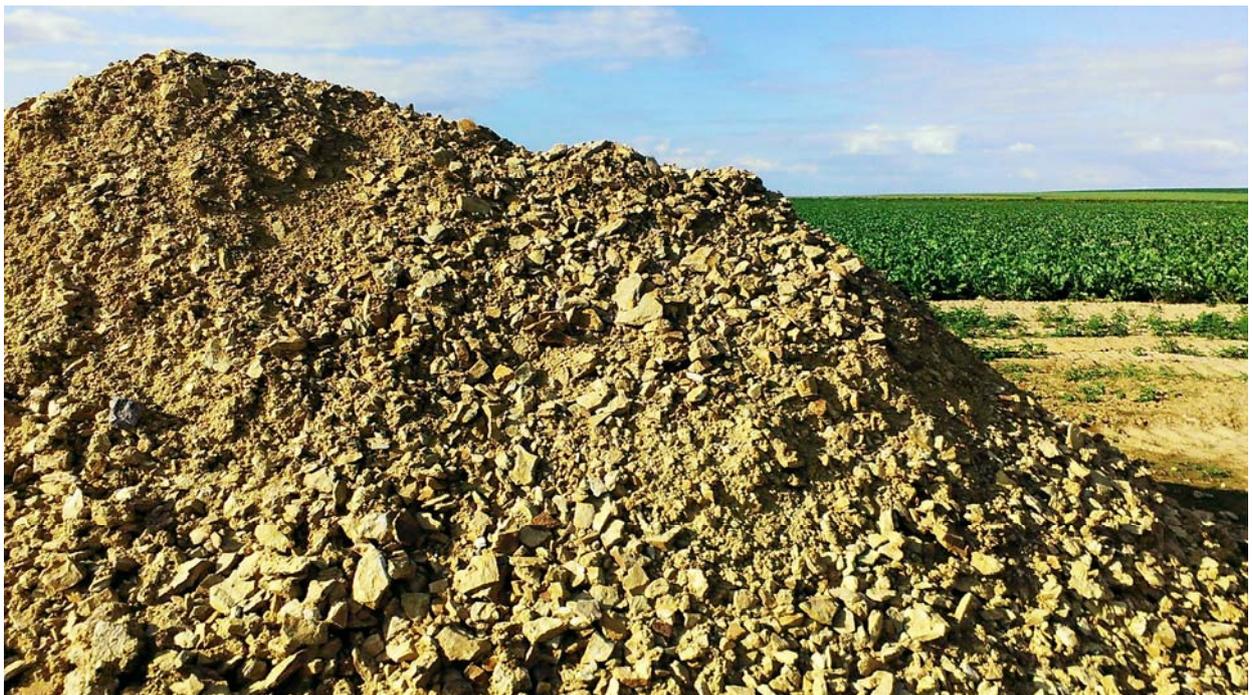
Tas de tuffeau extrait des tranchées creusées pour les canalisations d'eau.

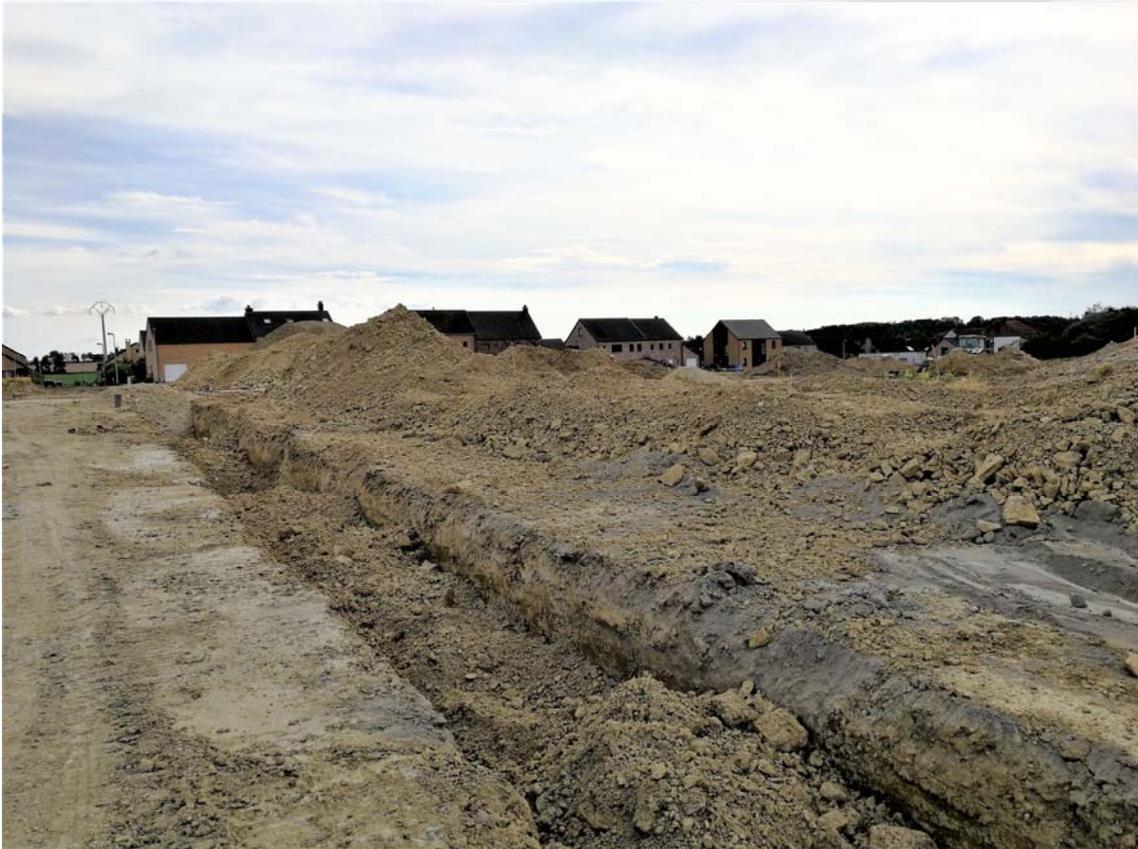
Tranchées creusées dans le lotissement, avec vue vers le SSW.

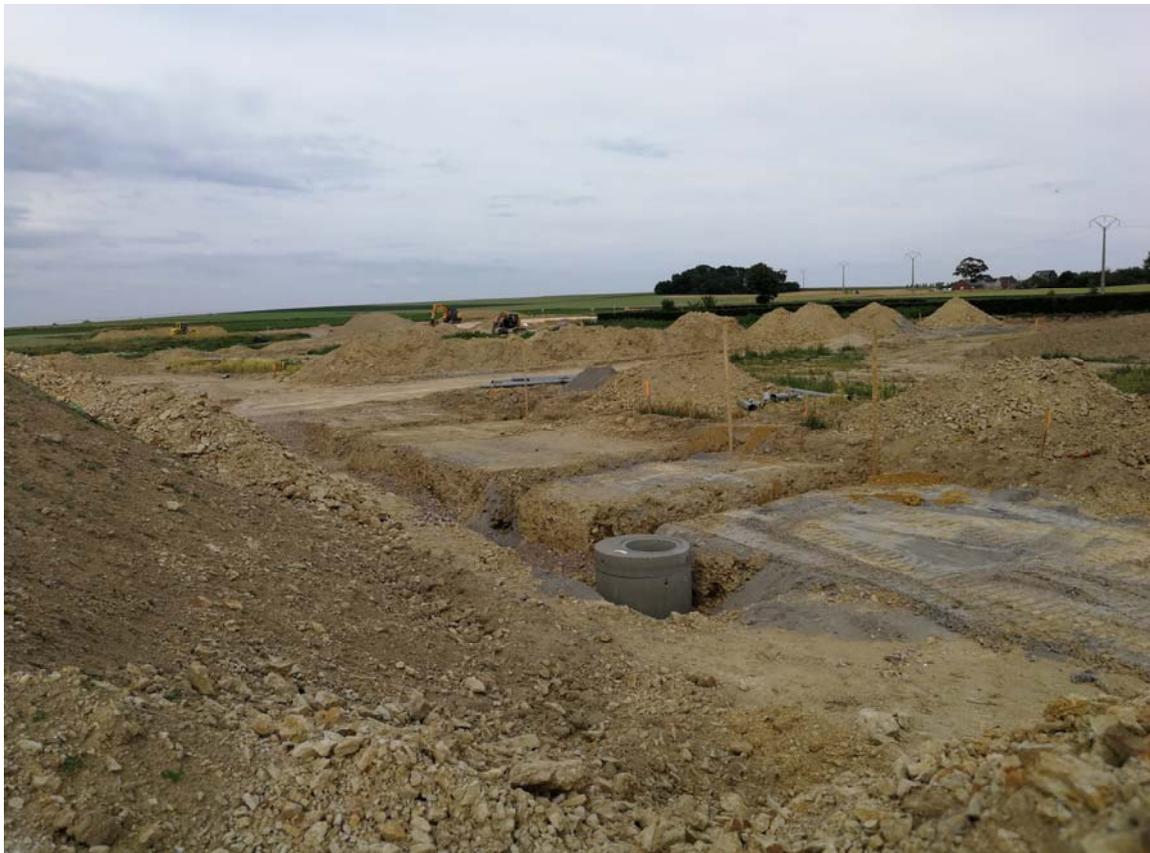
Tranchées creusées dans le lotissement avec vue vers le NNE.

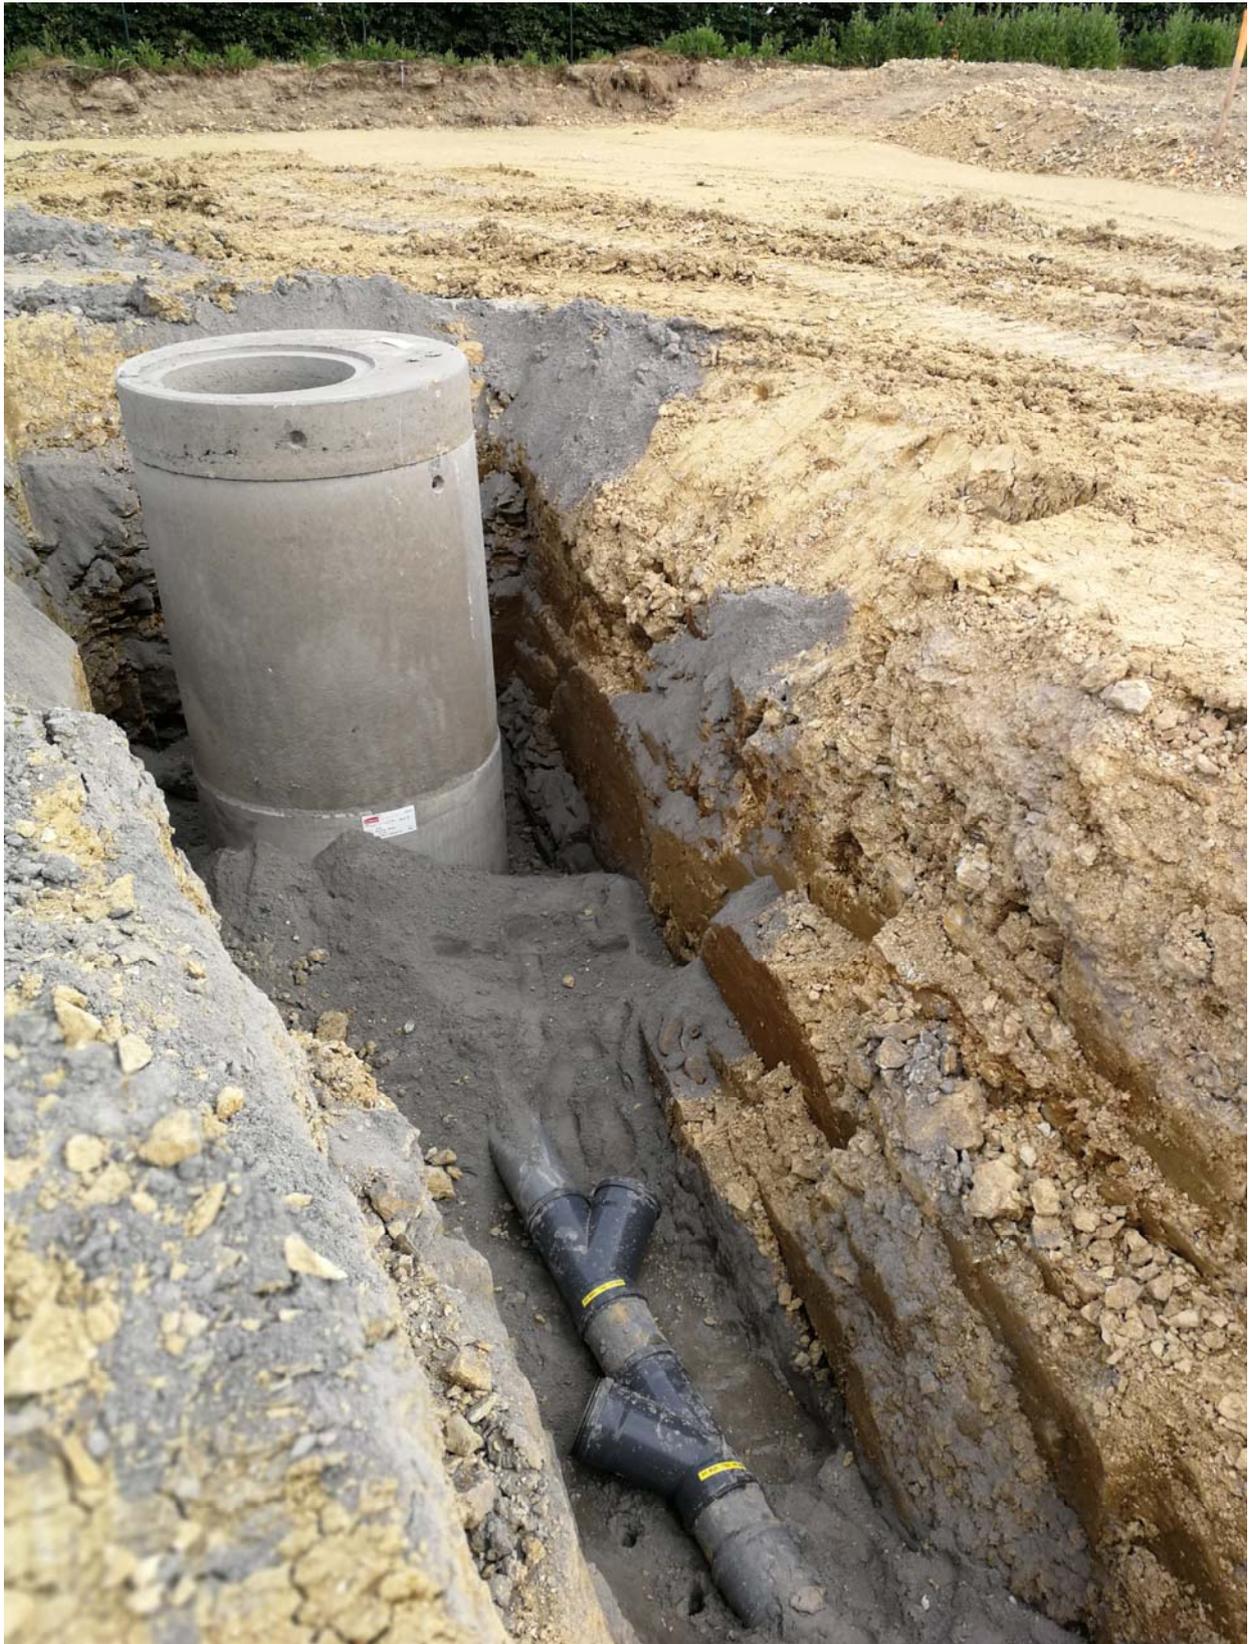
Tectonique: diaclase principal à surfaces planes rouillées N50W vertical; diaclase secondaire à surfaces moins planes et interrompues N60E subvertical ondulant. Les bancs sont coupés par des diaclases formant une surface lisse sur la hauteur du banc, surtout du banc inférieur (donc l'observation d'une surface contigue de diaclase définit le banc). Le rapprochement des diaclases parallèles est irrégulier mais assez fort, jusqu'à tout les 5 à 10 cm, limitant aussi la possibilité d'extraction de pierres de construction.

Tranchée profonde près du bord SE du lotissement, lieu du profil décrit, Remarquez les diaclases suivant la direction principale NW-SE.

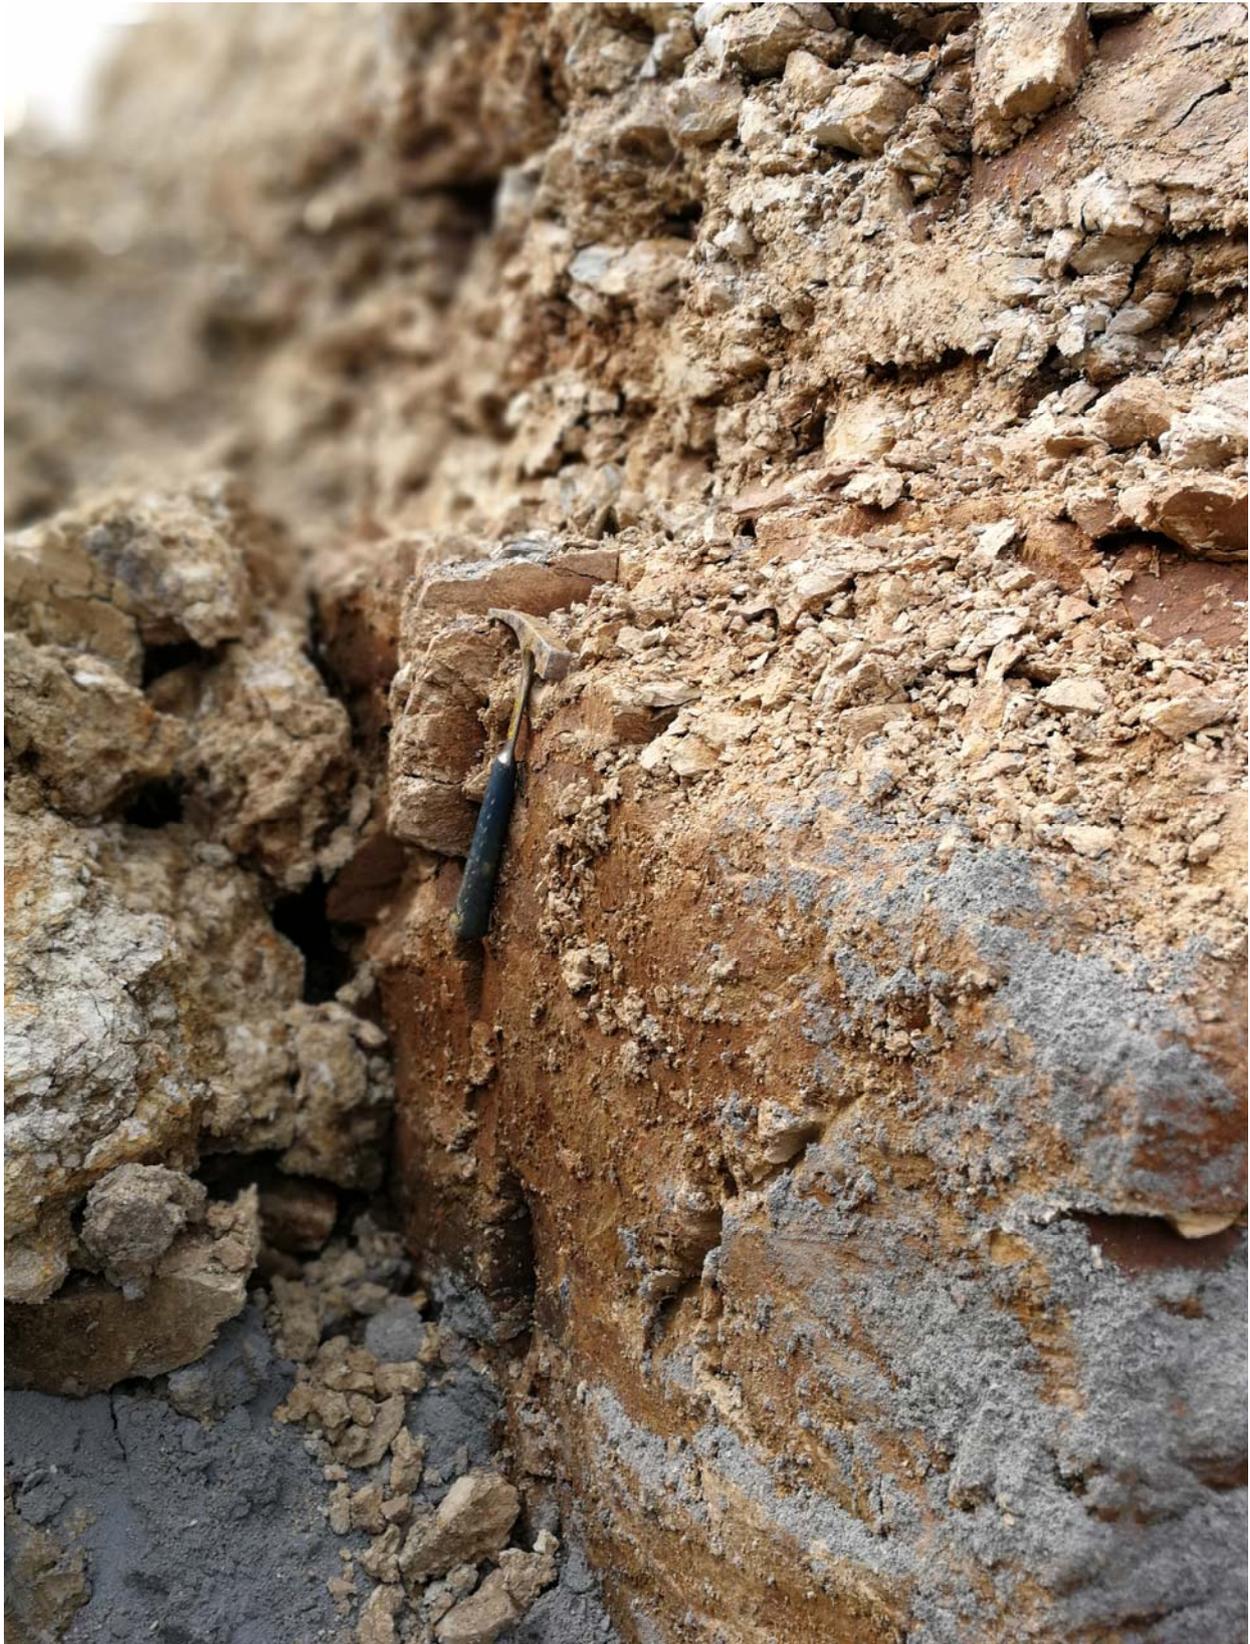
Vue de tranchée, lieu du profil décrit, sommet du banc inférieur bien diaclasé et contact au pic du marteau avec tuffeau plus argileux finement fracturé.

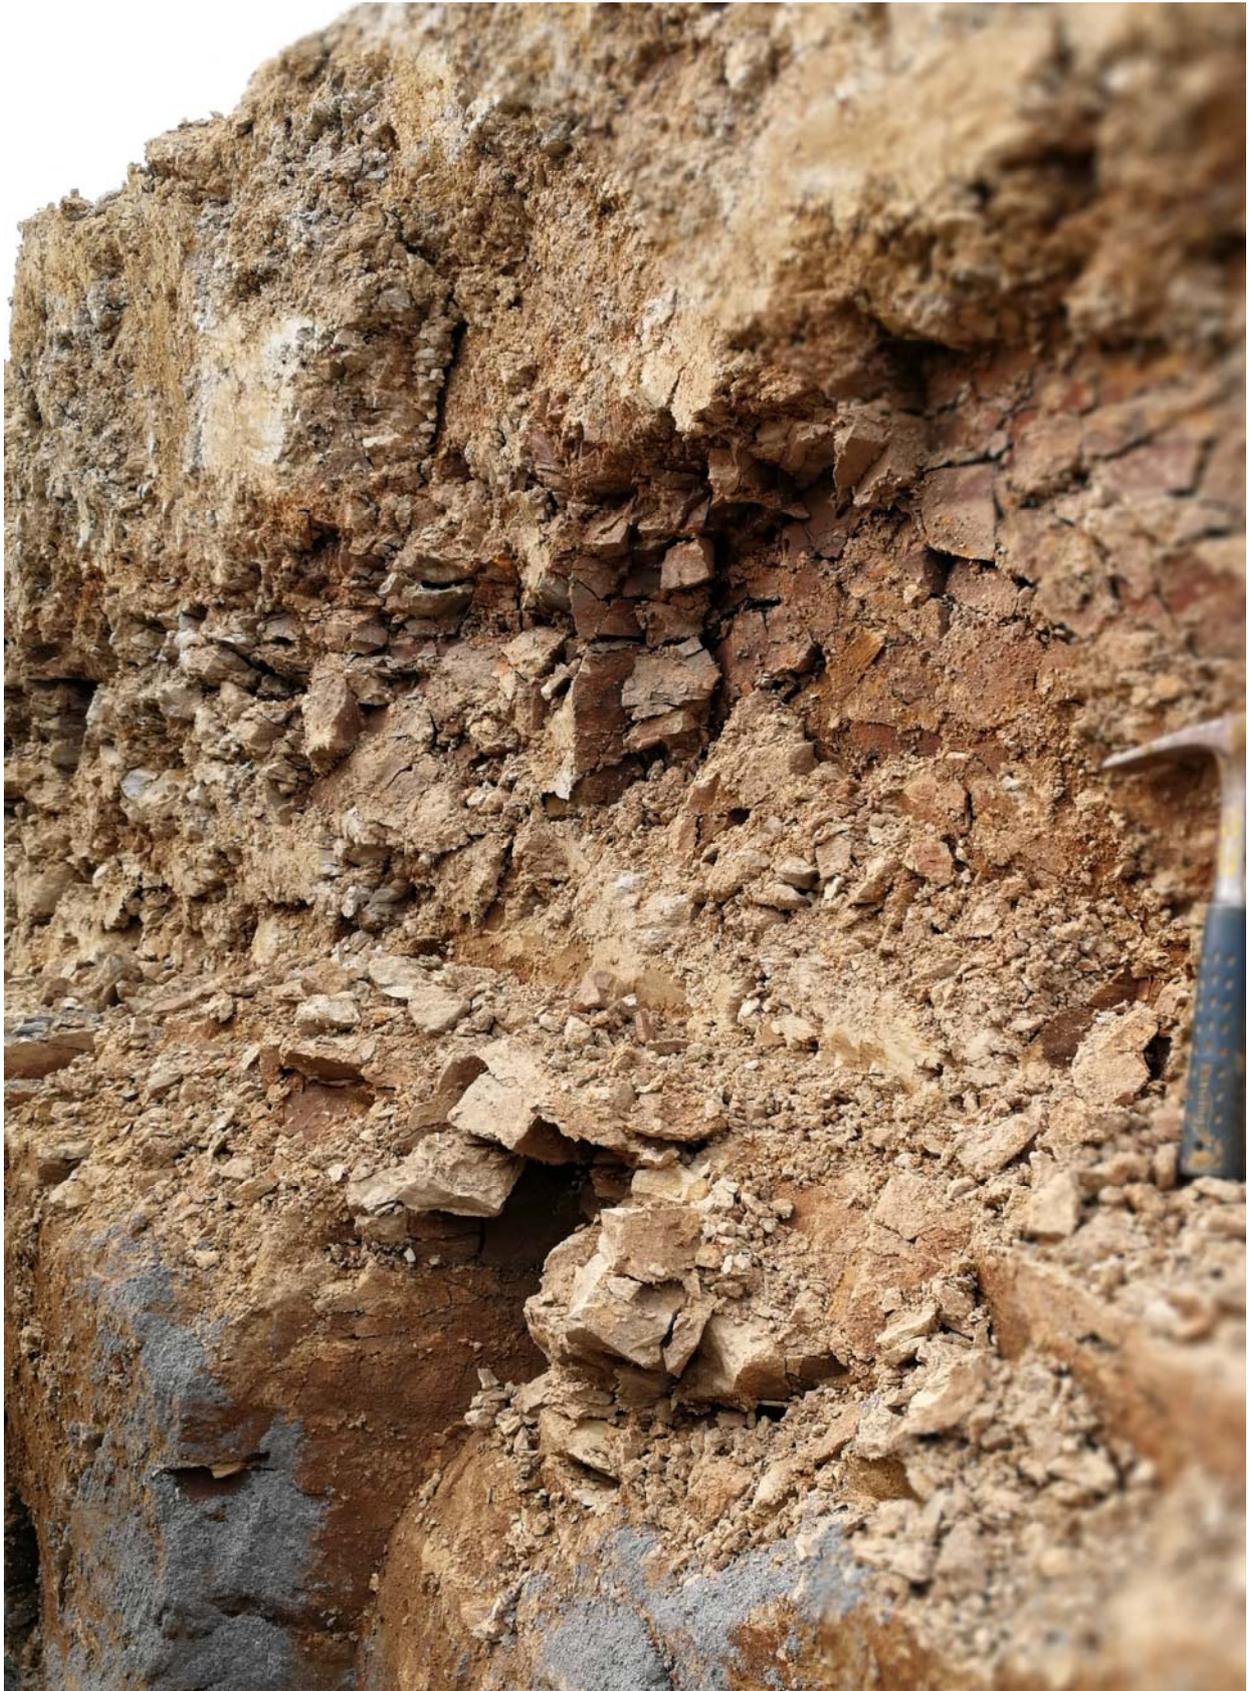
Vue de tranchée, lieu du profil décrit, position du marteau au milieu du banc supérieur avec traces isolées des diaclases (mieux exprimé au centre supérieur de l'image).
