**Bouwput Sint-Truiden, hoek Gazometerstraat en stationsplein**

Opname: R. Dreesen & C. Verheyden, 15/12/2016

Locatie Gazometerstraat – stationsplein

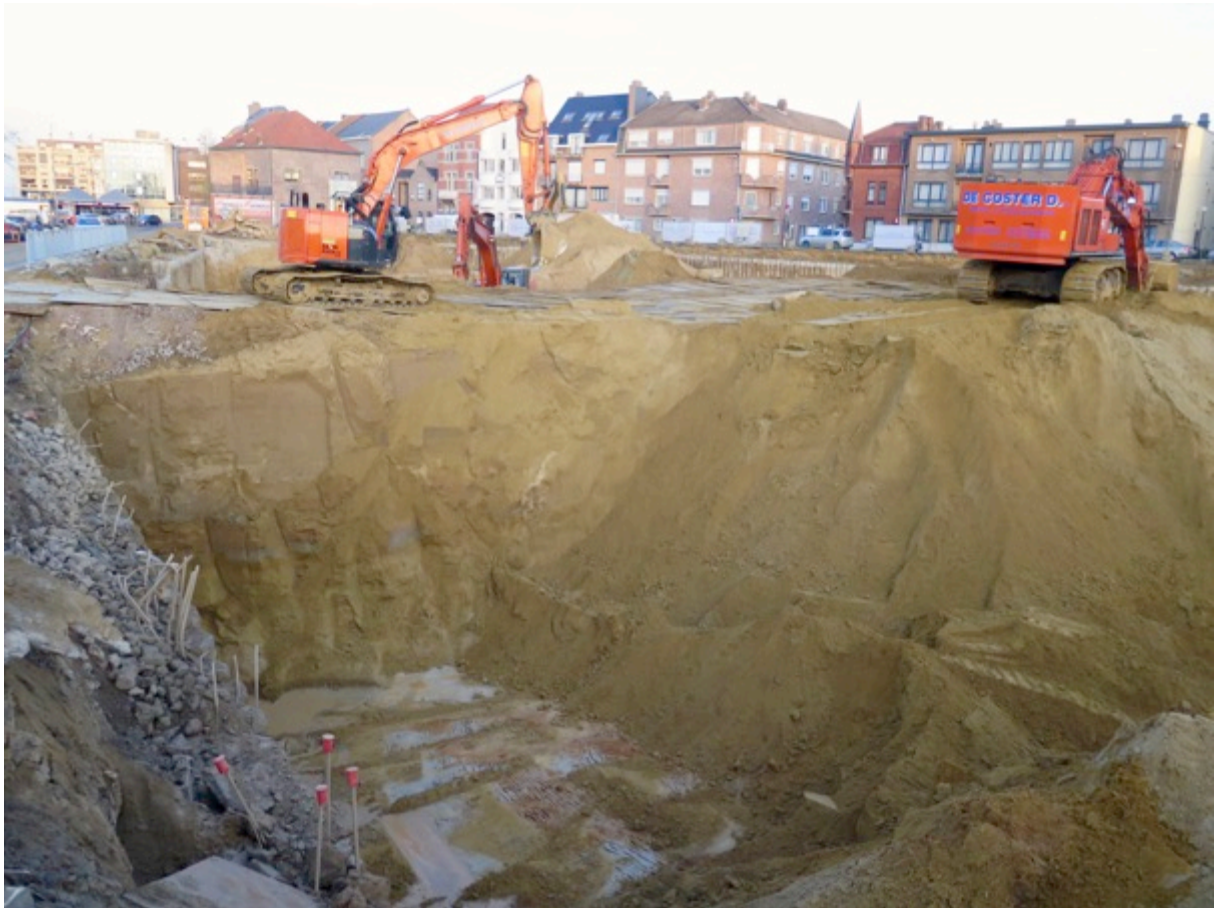
Foto 1

Algemeen zicht op bouwput. We kijken naar het Noordoosten vanuit het Zuidwesten. Onderaan links, profiel zichtbaar dat werd opgenomen details zie foto's 2-3-4 (equivalent hiervan recht tegenover op zuidwestflank van de bouwput)

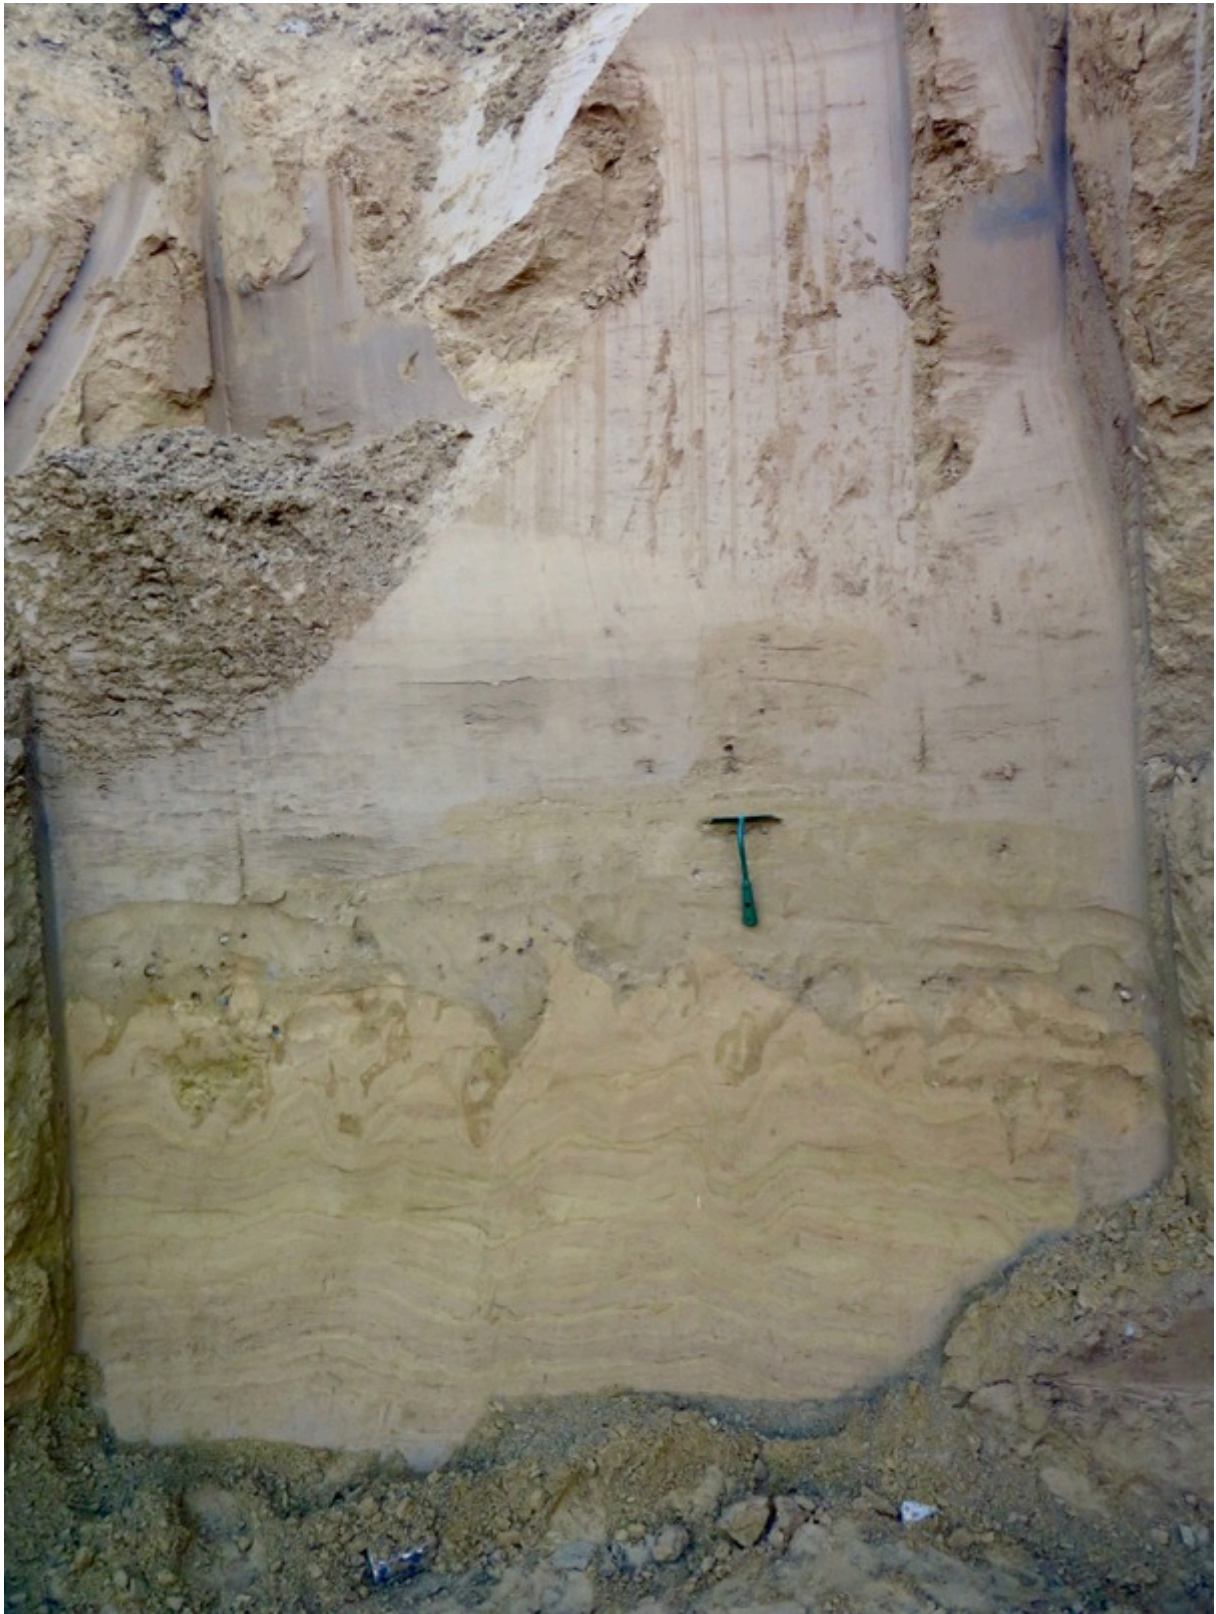
Foto 2: Cryoturbaties (?) op contact tussen bruine leem (lithologische eenheid A - boven) en lithologische eenheid B (fijn gelamineerde afwisseling zand-zandige klei) (onder) – verspreide silexkeien zichtbaar op contact. Lokaal zijn er grindlensjes en zandlenzen aanwezig in top van onderste pakket (andere wand, aan de overzijde van dit profiel)

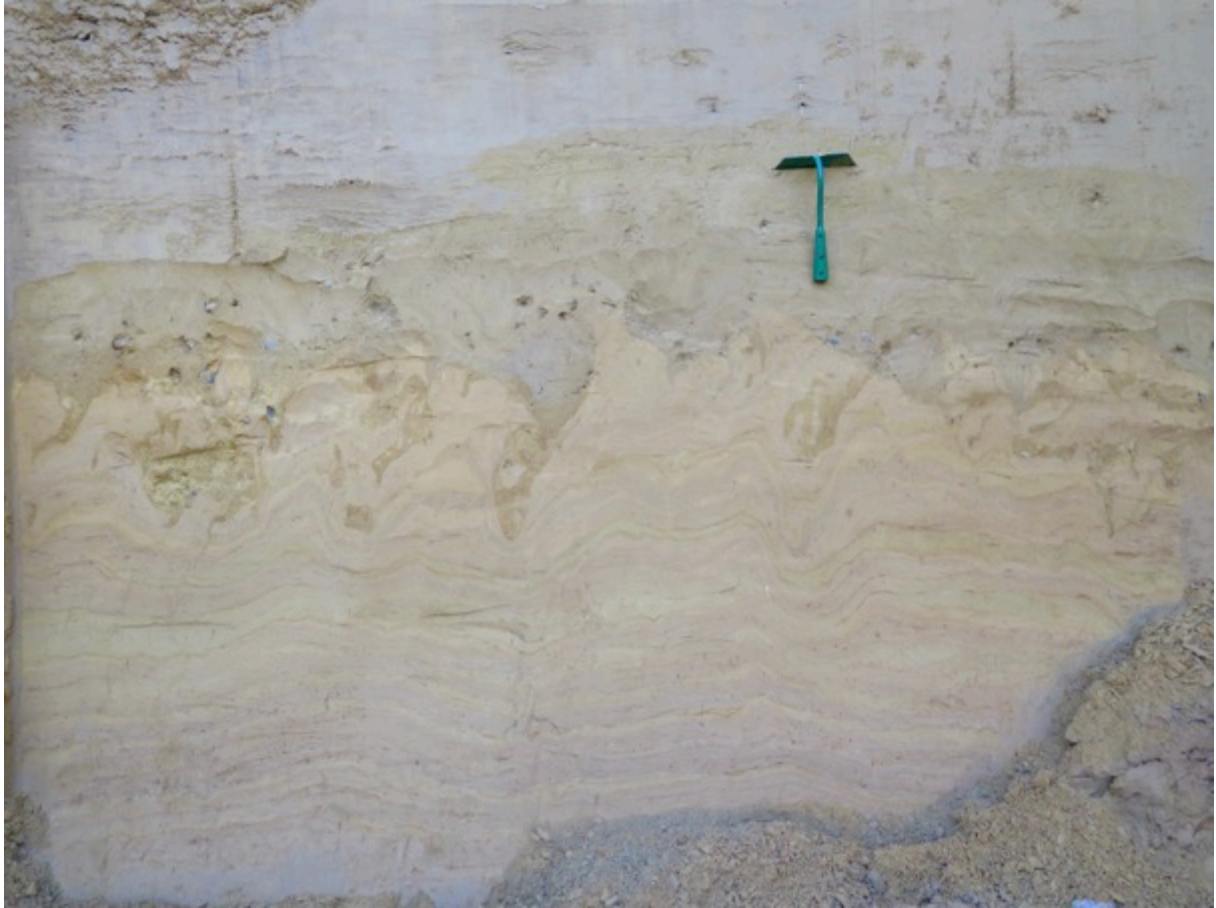
Foto 3: Detail van vorige foto – let op verstoord contact tussen lithologische eenheid A en B

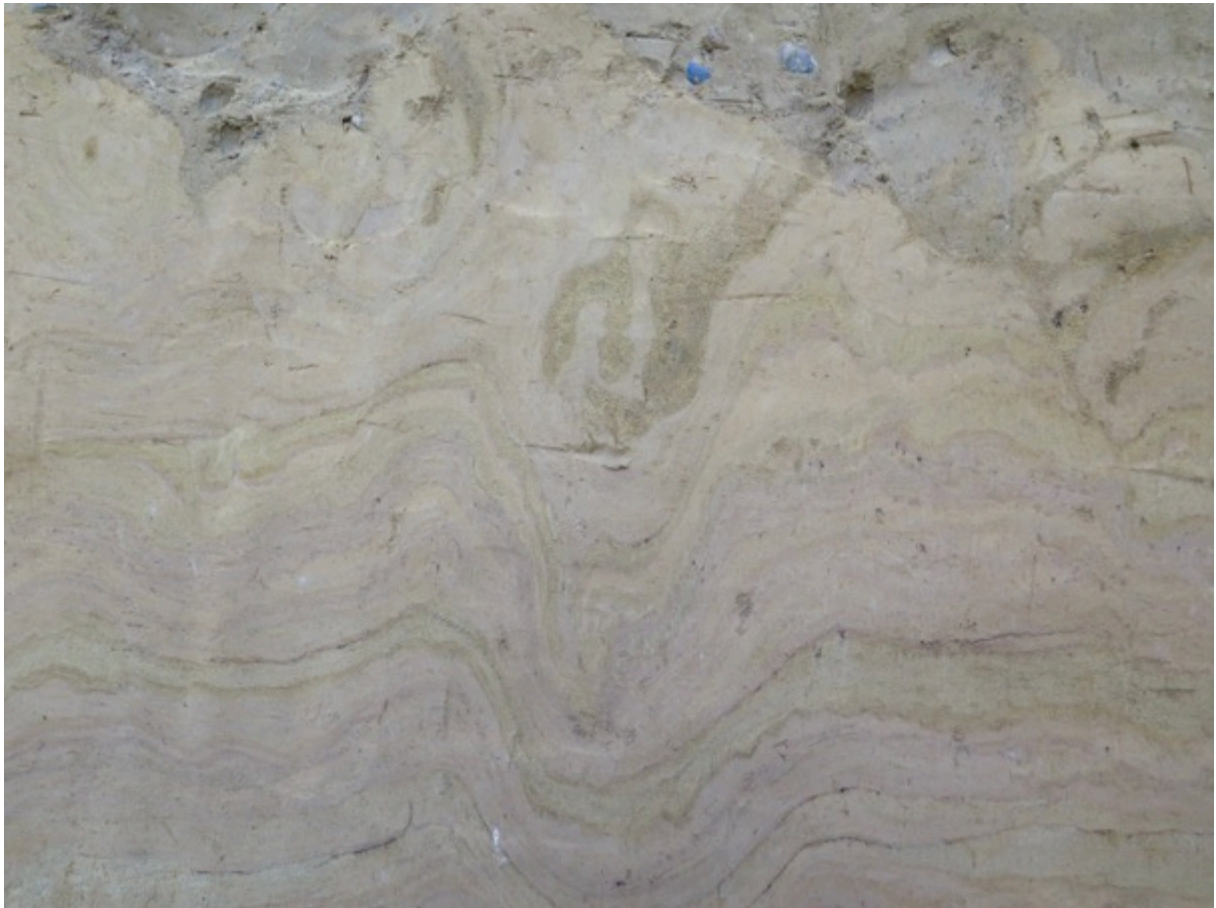
Foto 4 – detail van foto 2 – verstoord contact tussen A (leem) en B (zand-klei-afwisseling). Let op aanwezigheid van blauwgrijze silexkeien aan basis leem. Lichtere kleuren zijn zandrijke sedimenten, donkere kleuren zijn kleirijke sedimenten. Opvallend verwrongen donkere vlek bovenaan is grover (nat) zand.

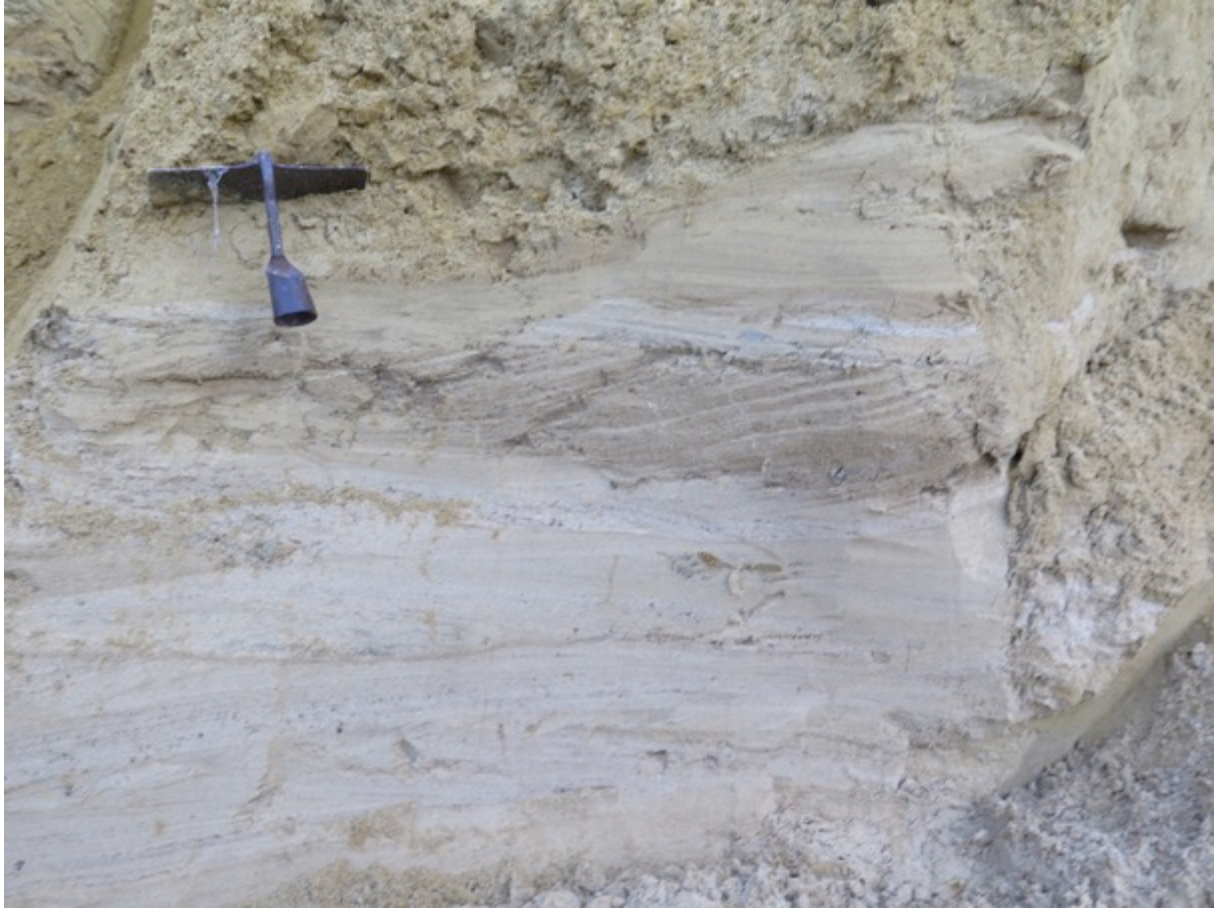
Foto 5 – Eenheid B. Gekruiste gelaagdheid; afwisseling zand- en kleilaagjes; lokaal ook wat dikkere (witte) zandlaagjes . In zandlaagjes lokaal wat grover materiaal (granule) – mud chips in zand aanwezig

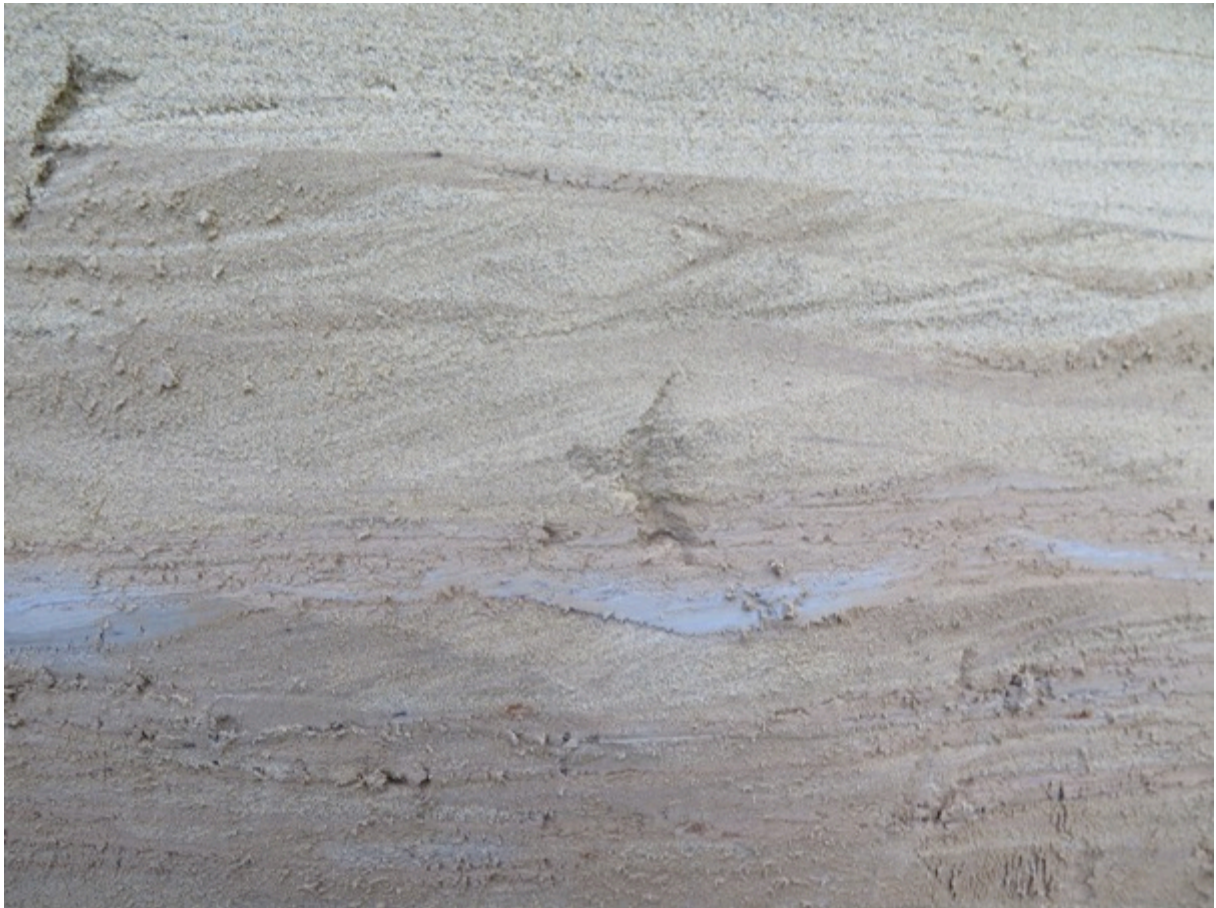
Foto 6 – idem lithologische eenheid B : detail van ripple cross lamination met lensvormige bleekgrijze klei klasten

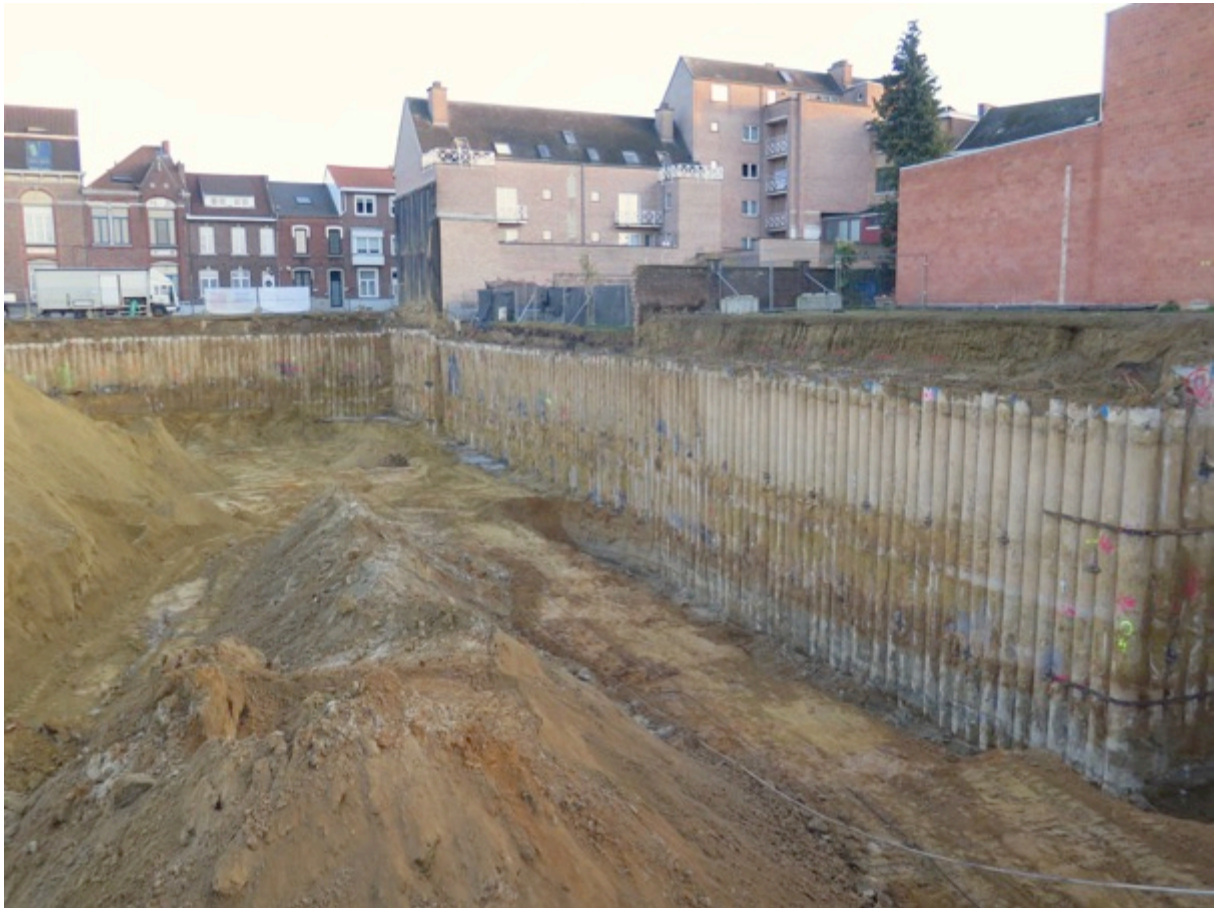
Foto 8 – zicht op zuidwand van bouwput met duidelijke horizontale gelaagdheid binnen eenheden B en C. Mooie kleurafwisseling (door relictten van sedimenten op beton) en zeer duidelijke bruinrode geoxideerde band (schommelingszone grondwatertafel?) vlak boven kleurijkere sedimenten. Volgende foto's zijn details van deze wand (midden van foto)

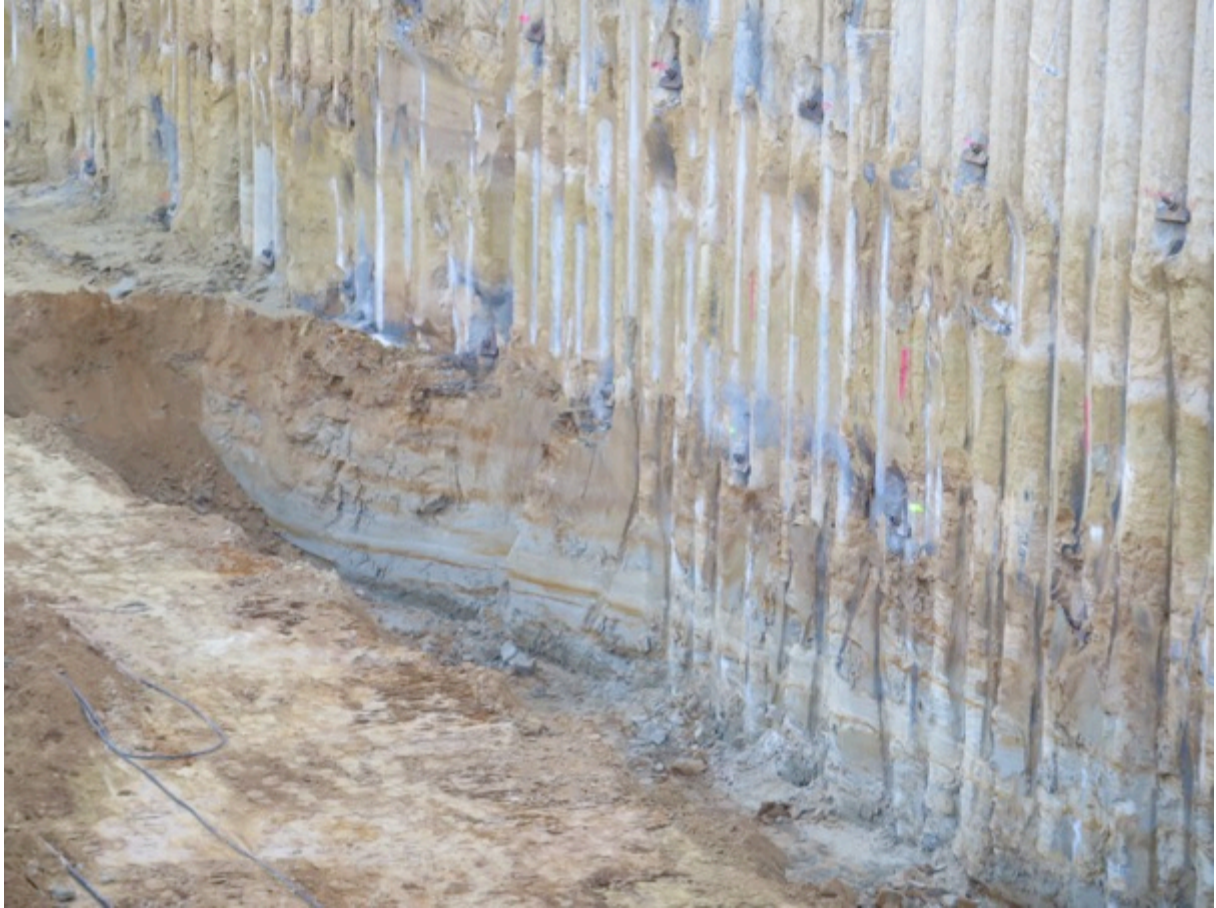
Foto 9: Detail van vorige foto. Zicht op roodbruine tot paarsig rode oxidatiezone aan basis van eenheid B en vlak boven eenheid C (grijze klei) – ook nog oxidatielaagjes zichtbaar in meer zandige laagjes in de klei

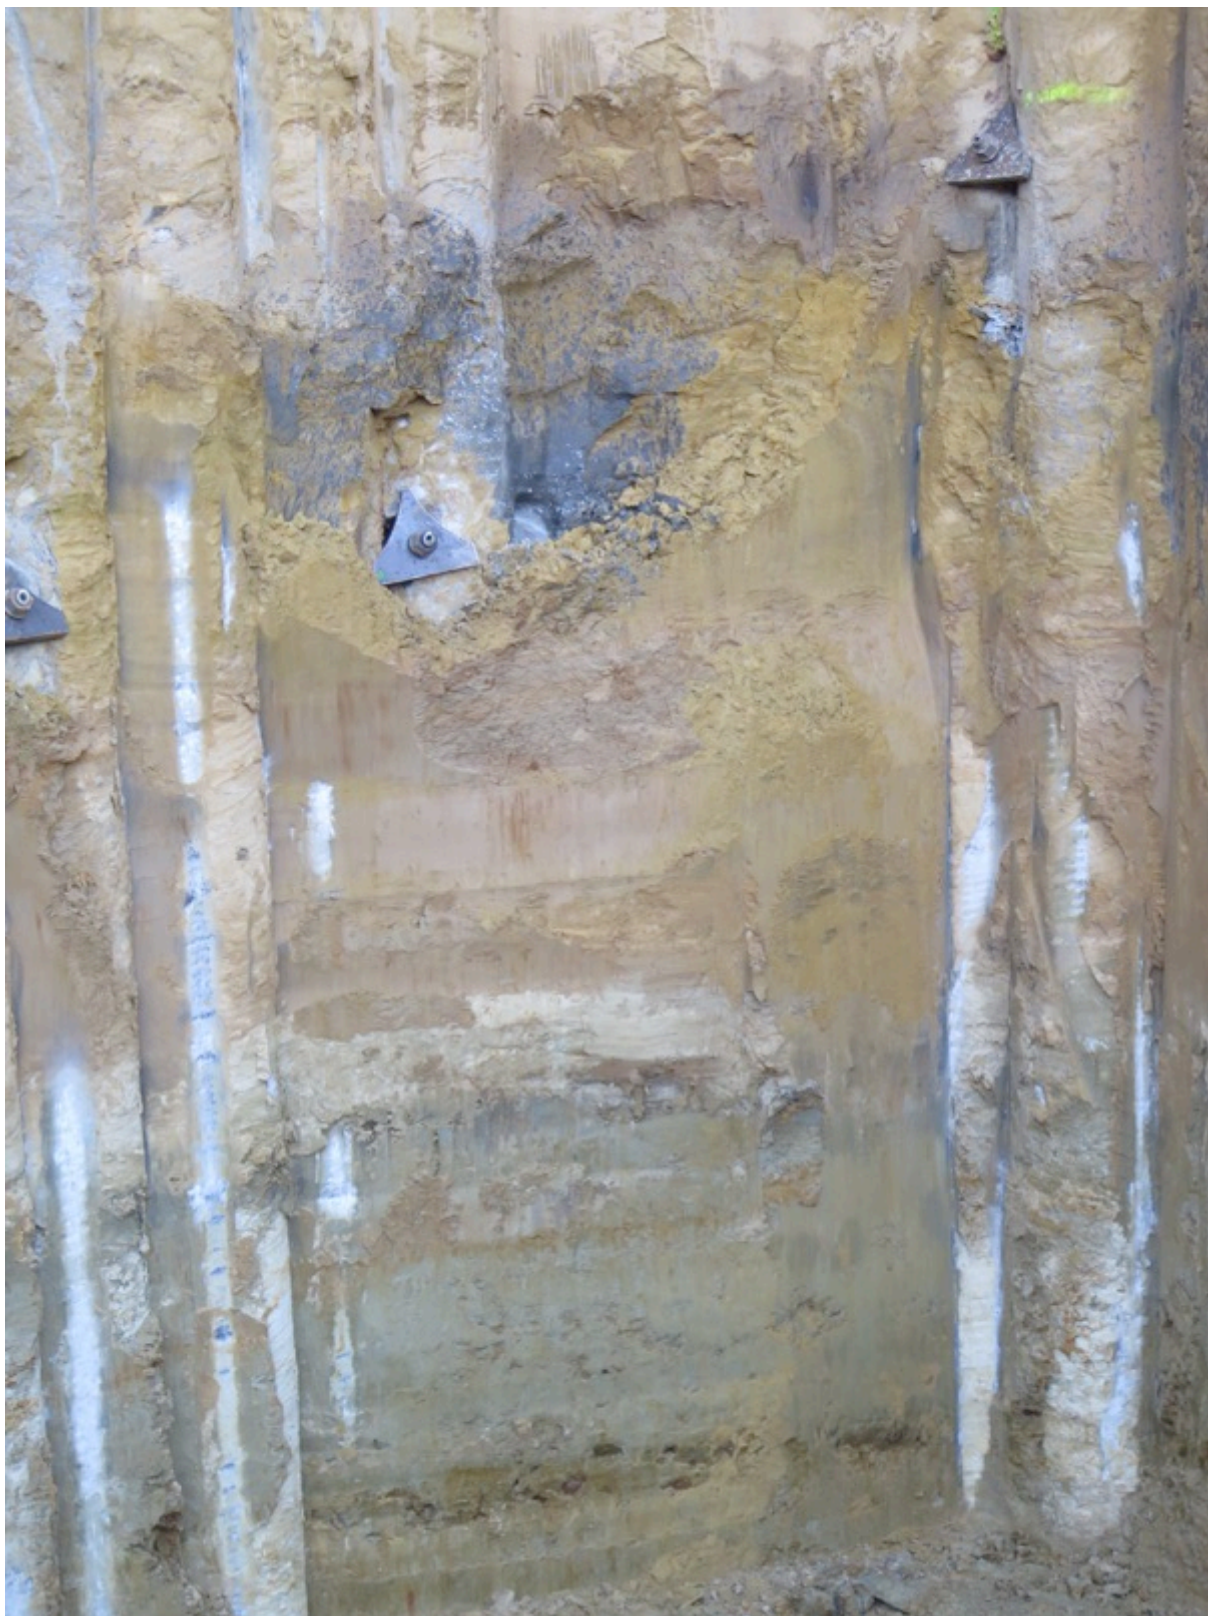
Foto 10: Rood tot paarsig bruine oxidatiezone aan basis van eenheid B vlak boven grijze klei – onderaan zicht op grindaanrijking in kleig zand/zandige klei

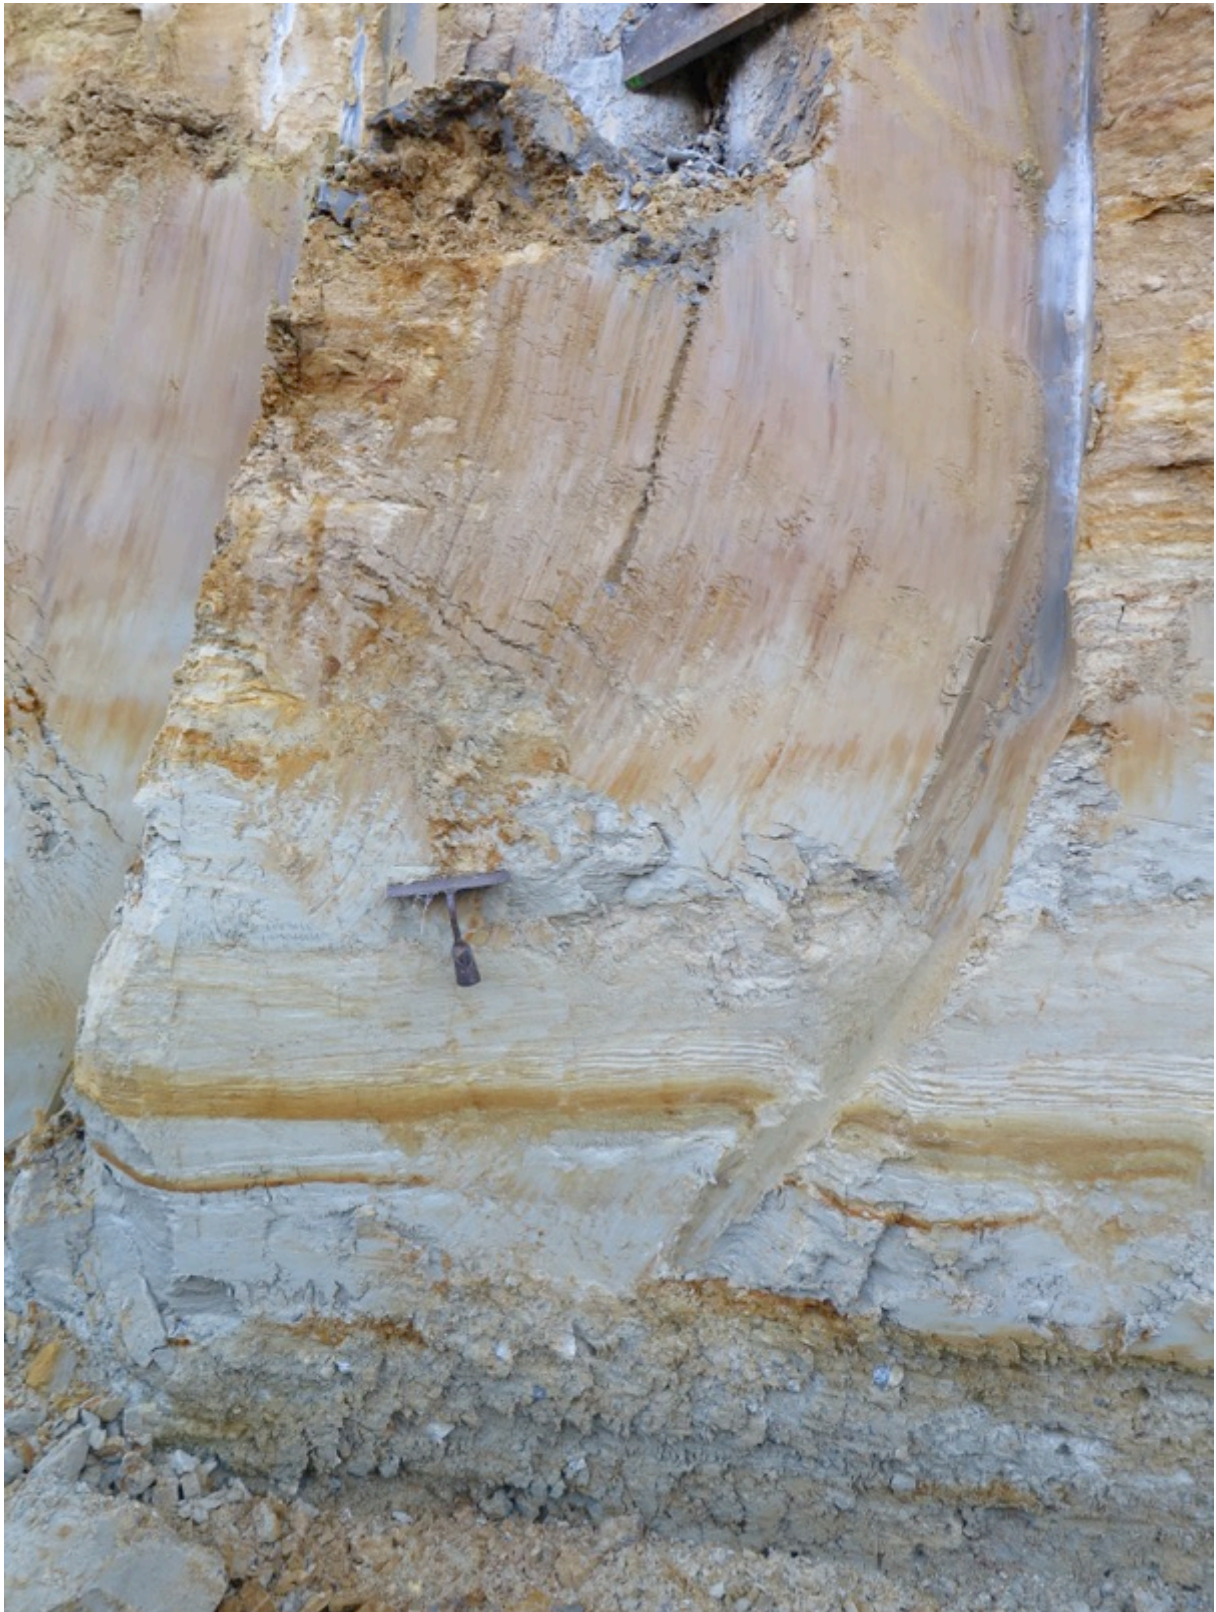
Foto 11 – detail van roodbruin-paarsig rood gekleurde oxidatie zone (boven), vlak boven kleiige (bleekgrijze) eenheid C. Donkerbruin oxidatielaagje aan basis van wit gelamineerd zandlaagje in kleipakket. Onderste eenheid is grindpakket in kleig zand (eenheid D)

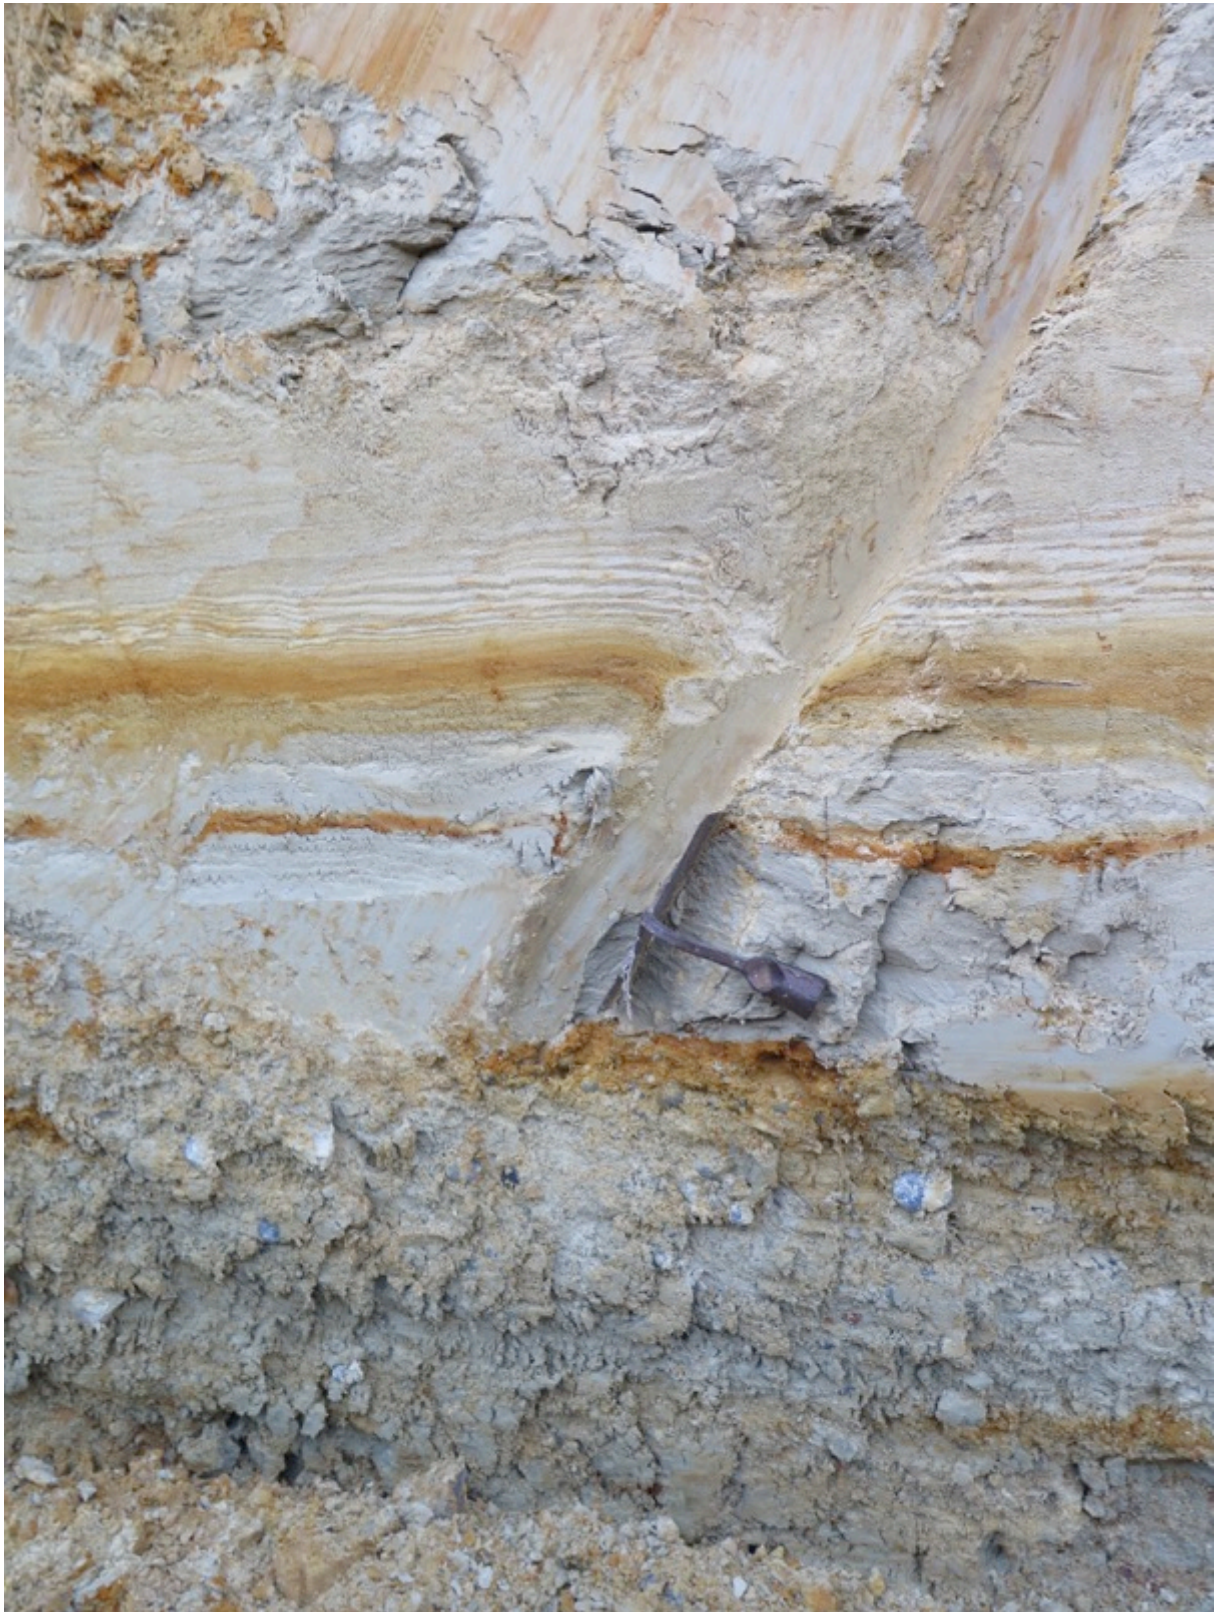
Foto 13 – detail van vorige foto met mooi gelamineerd zandig laagje vlak boven kleipakket (midden) en kleiig-zandige grindzone (onder) – bodem van put is harde glauconietrijke mergel (eenheid E)

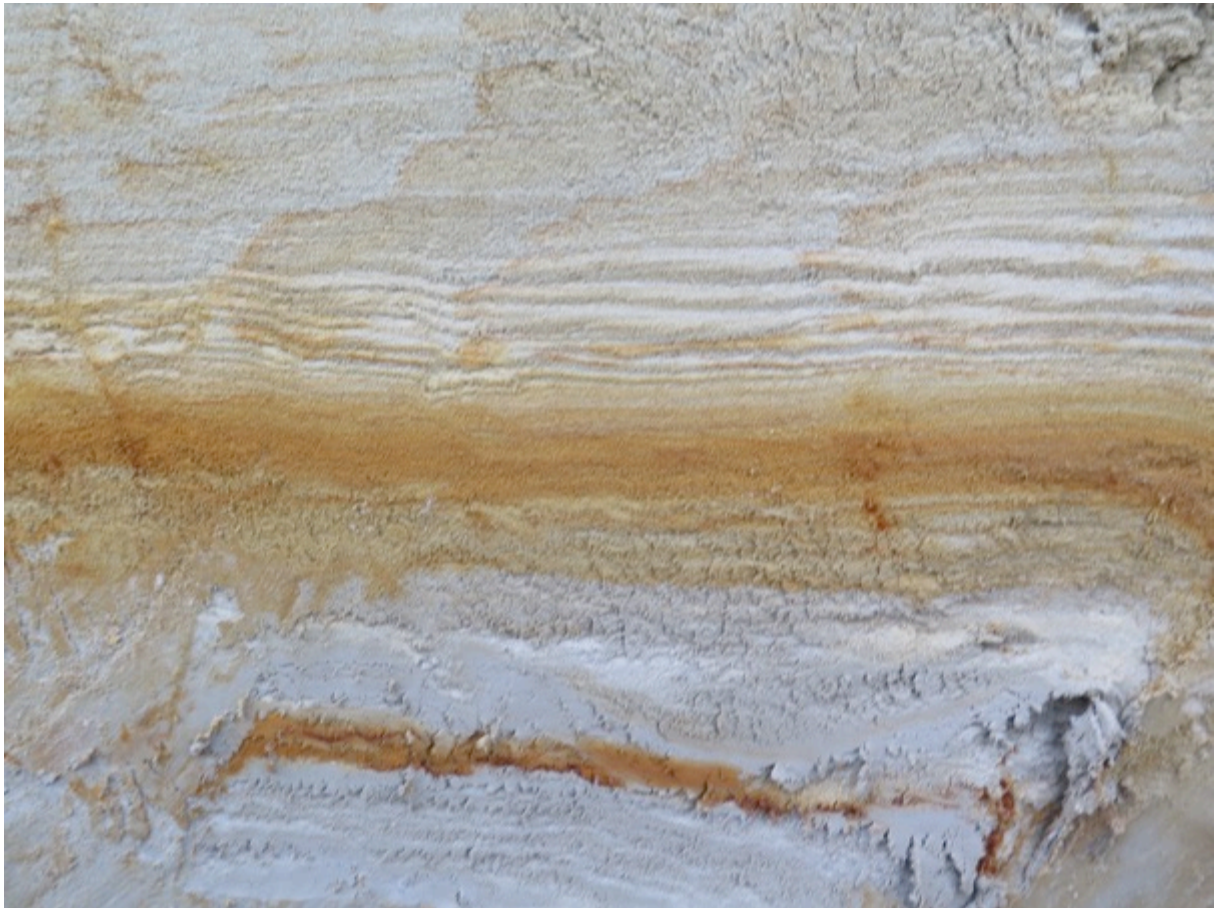
Foto 14 – detail van vorige foto 13 – oxidatiezone in wit fijn-gelamineerd zandlaagje (zandinterval in kleilaaag)
