## ***St-Truiden 105 E (33/6) - n° 511 - IIb***

### **Bouwput Sint-Truiden, hoek Gazometerstraat en stationsplein**

Opname: R. Dreesen & C. Verheyden, 15/12/2016

Locatie Gazometerstraat – stationsplein

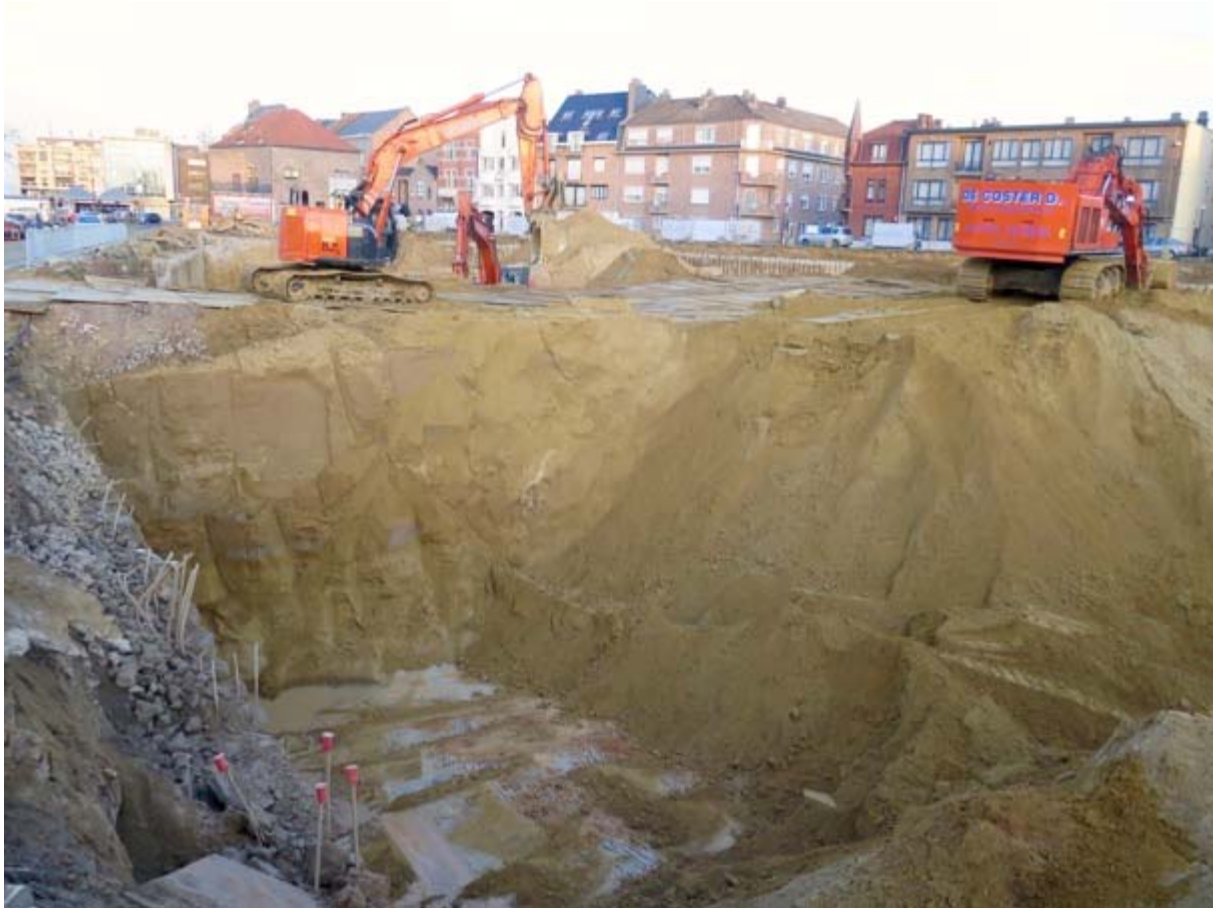
Foto 1

Algemeen zicht op bouwput. We kijken naar het Noordoosten vanuit het Zuidwesten. Onderaan links, profiel zichtbaar dat werd opgenomen details zie foto's 2-3-4 (equivalent hiervan recht tegenover op zuidwestflank van de bouwput)

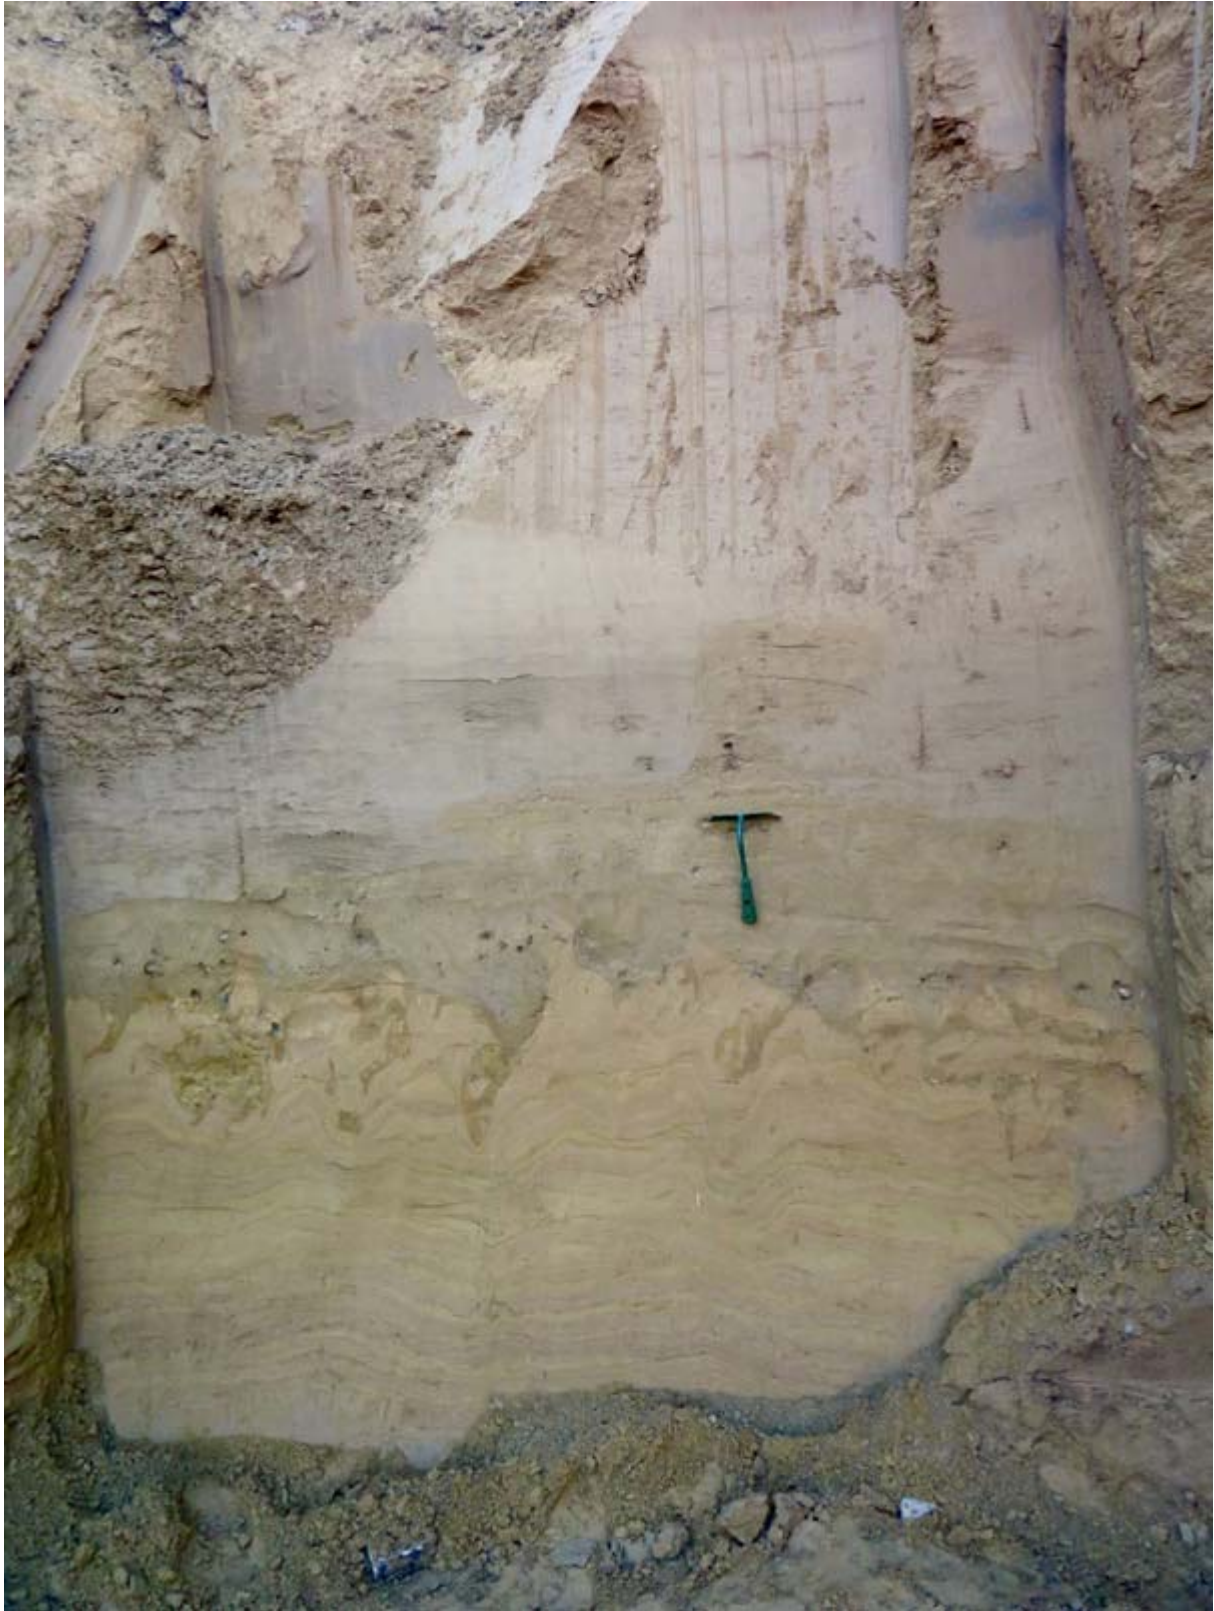
Foto 2: Cryoturbaties (?) op contact tussen bruine leem (lithologische eenheid A - boven) en lithologische eenheid B (fijn gelamineerde afwisseling zand-zandige klei) (onder) – verspreide silexkeien zichtbaar op contact. Lokaal zijn er grindlensjes en zandlenzen aanwezig in top van onderste pakket (andere wand, aan de overzijde van dit profiel)

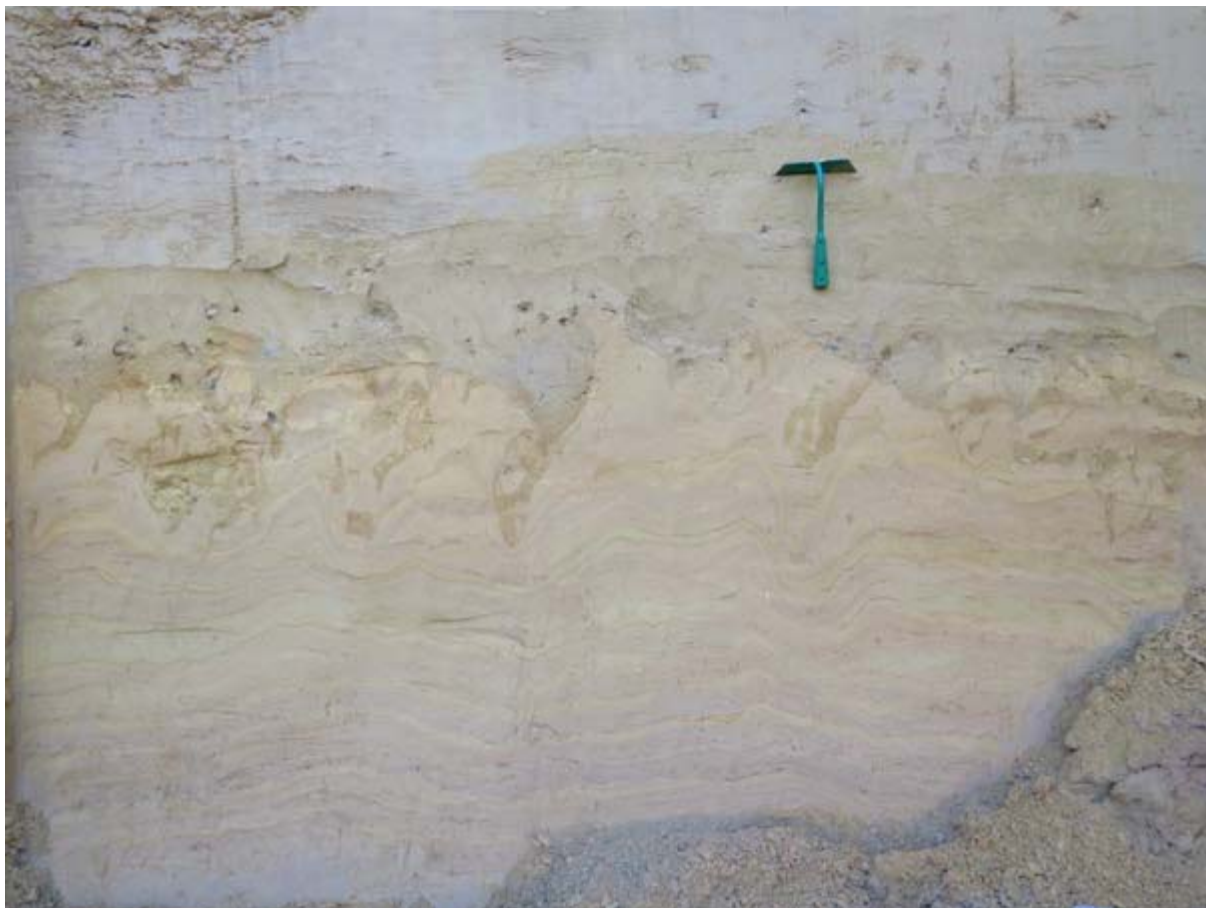
Foto 3: Detail van vorige foto – let op verstoord contact tussen lithologische eenheid A en B

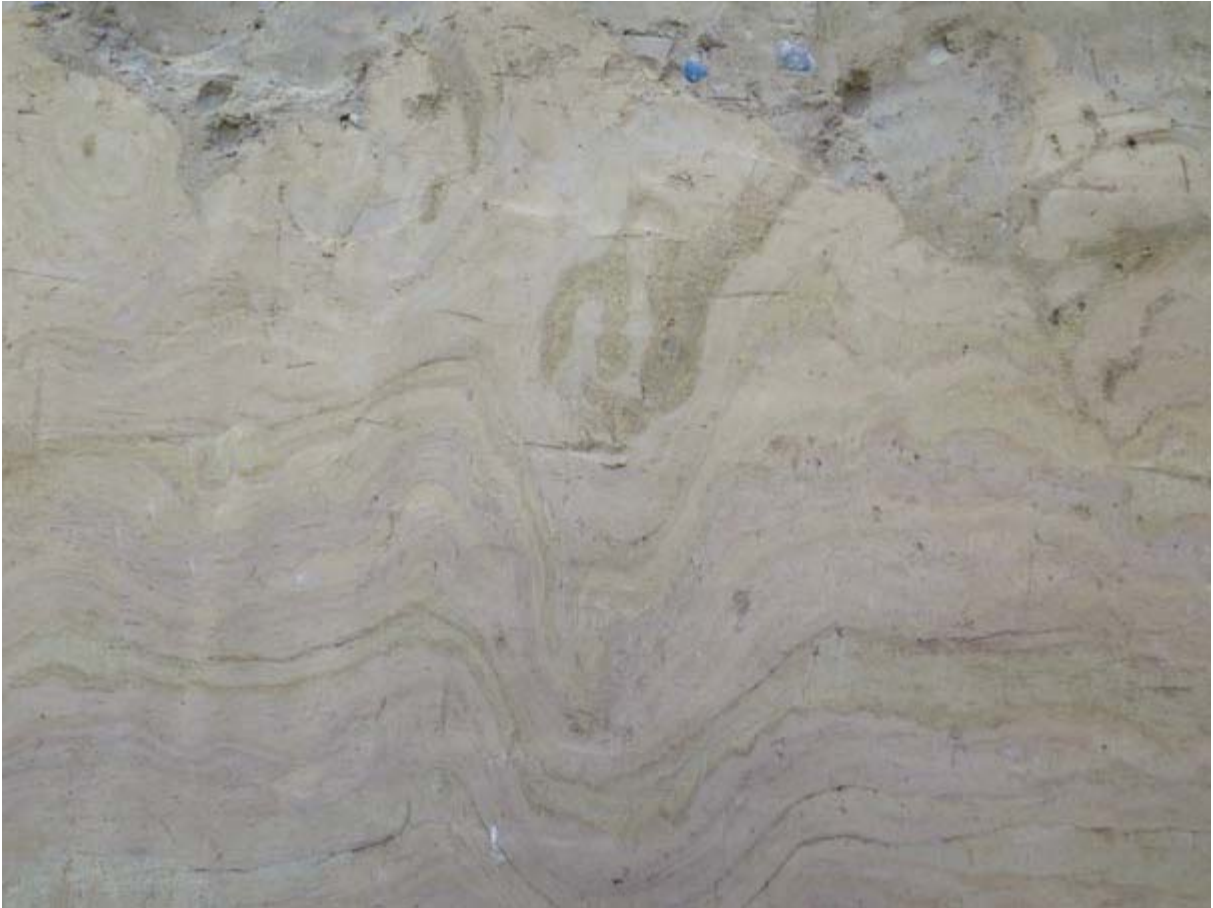
Foto 4 – detail van foto 2 – verstoord contact tussen A (leem) en B (zand-klei-afwisseling). Let op aanwezigheid van blauwgrijze silexkeien aan basis leem. Lichtere kleuren zijn zandrijke sedimenten, donkere kleuren zijn kleirijke sedimenten. Opvallend verwrongen donkere vlek bovenaan is grover (nat) zand.

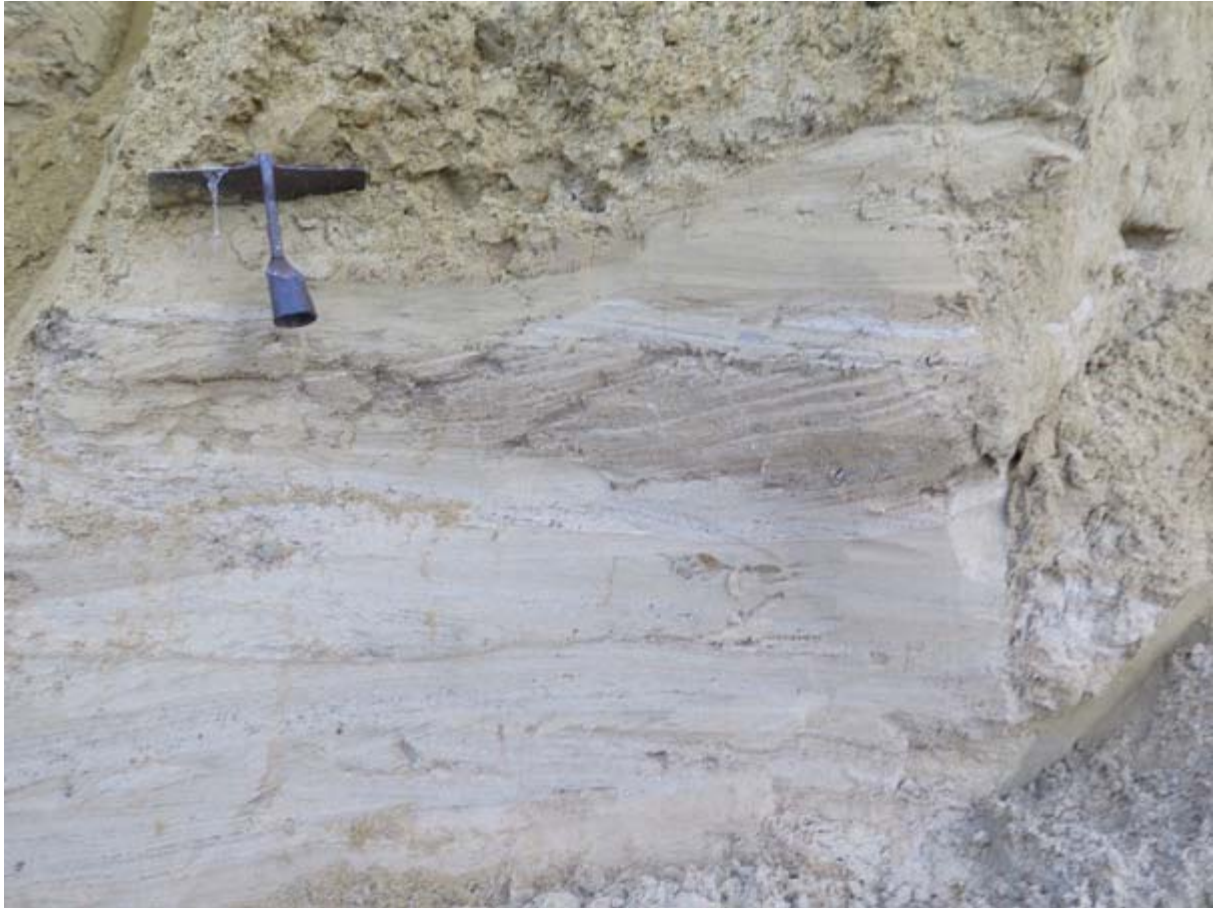
Foto 5 – Eenheid B. Gekruiste gelaagdheid; afwisseling zand- en kleilaagjes; lokaal ook wat dikkere (witte) zandlaagjes . In zandlaagjes lokaal wat grover materiaal (granule) – mud chips in zand aanwezig

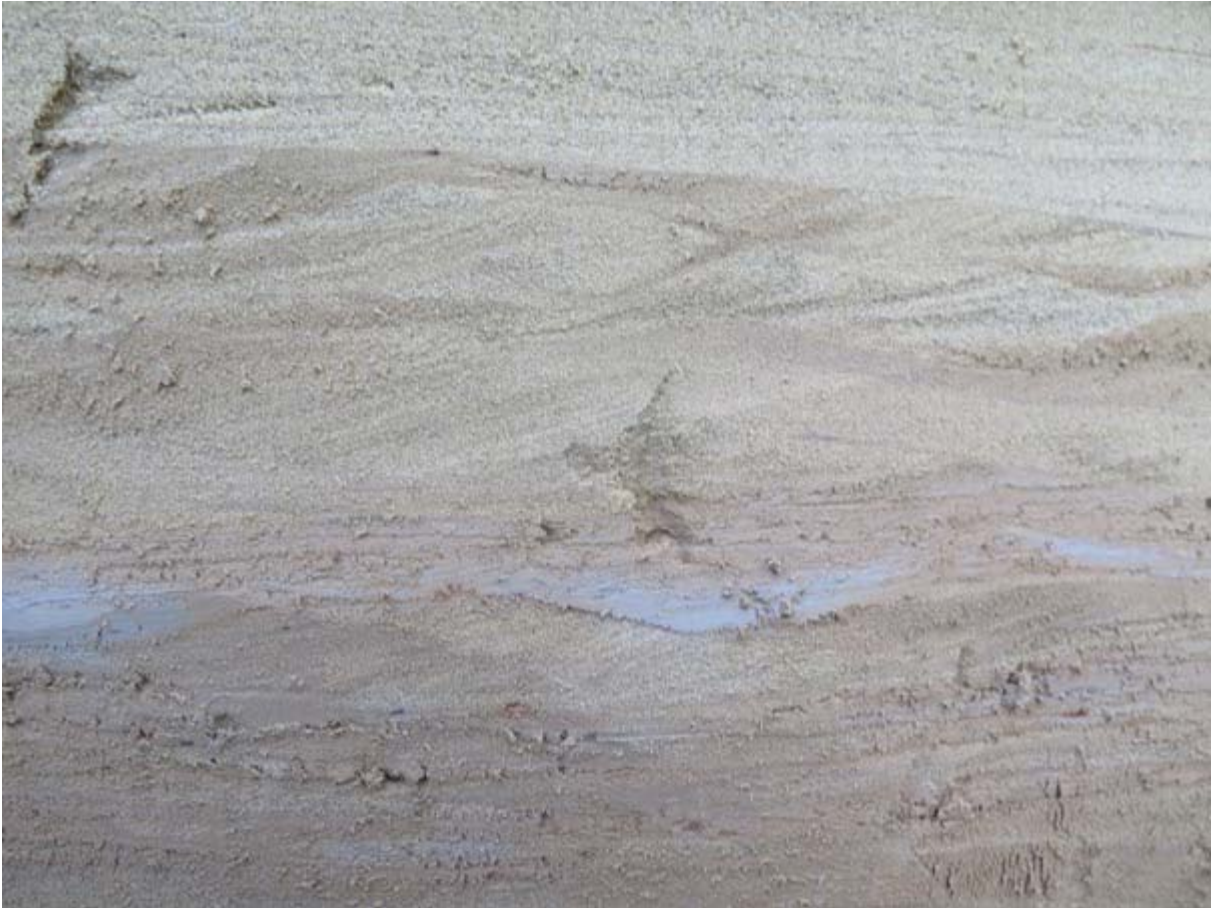
Foto 6 – idem lithologische eenheid B : detail van ripple cross lamination met lensvormige bleekgrijze klei klasten

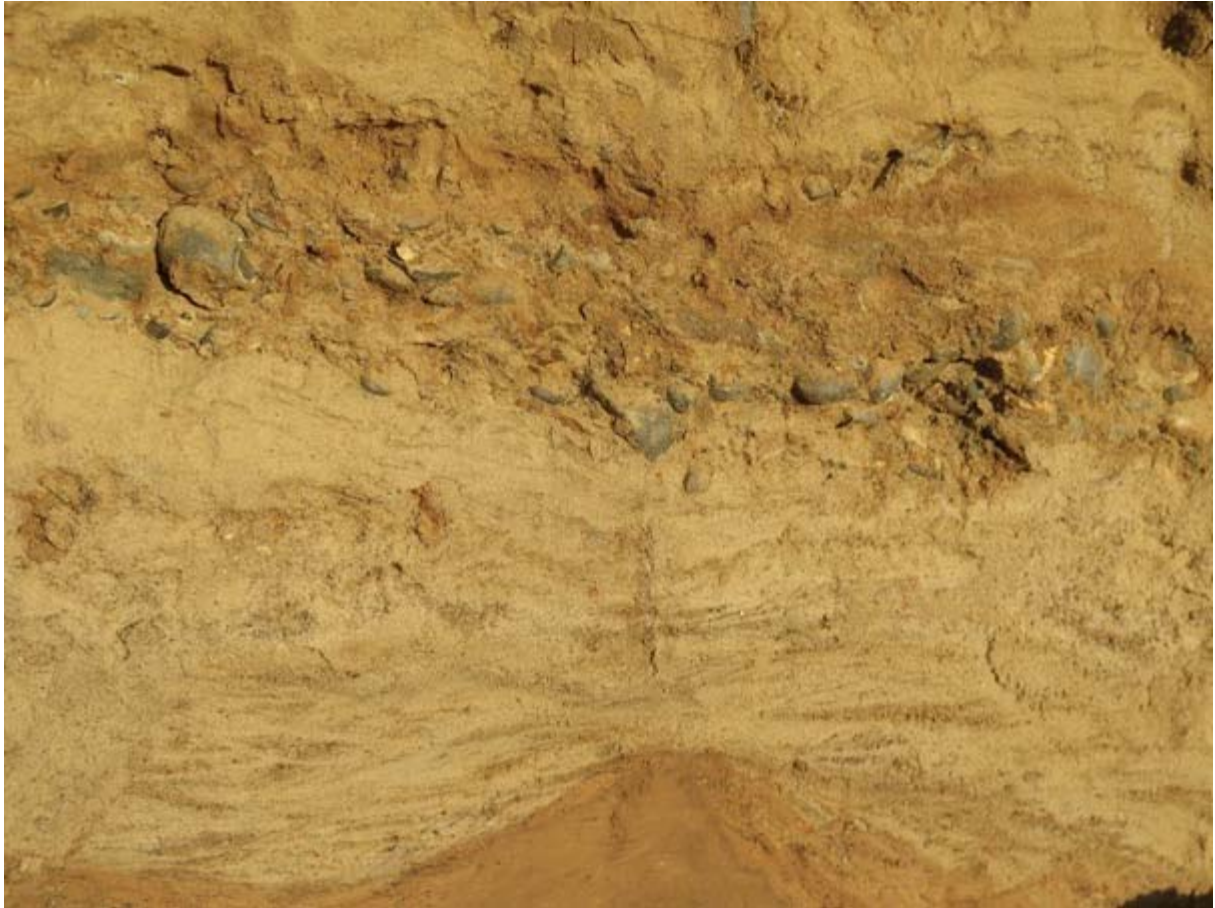
Foto 7: detail van contact tussen A en B – verstoord gelamineerd grover zandpakket vlak onder grindlaagje aan top van eenheid B, vlak aan basis van A (concentratie van silexkeien)

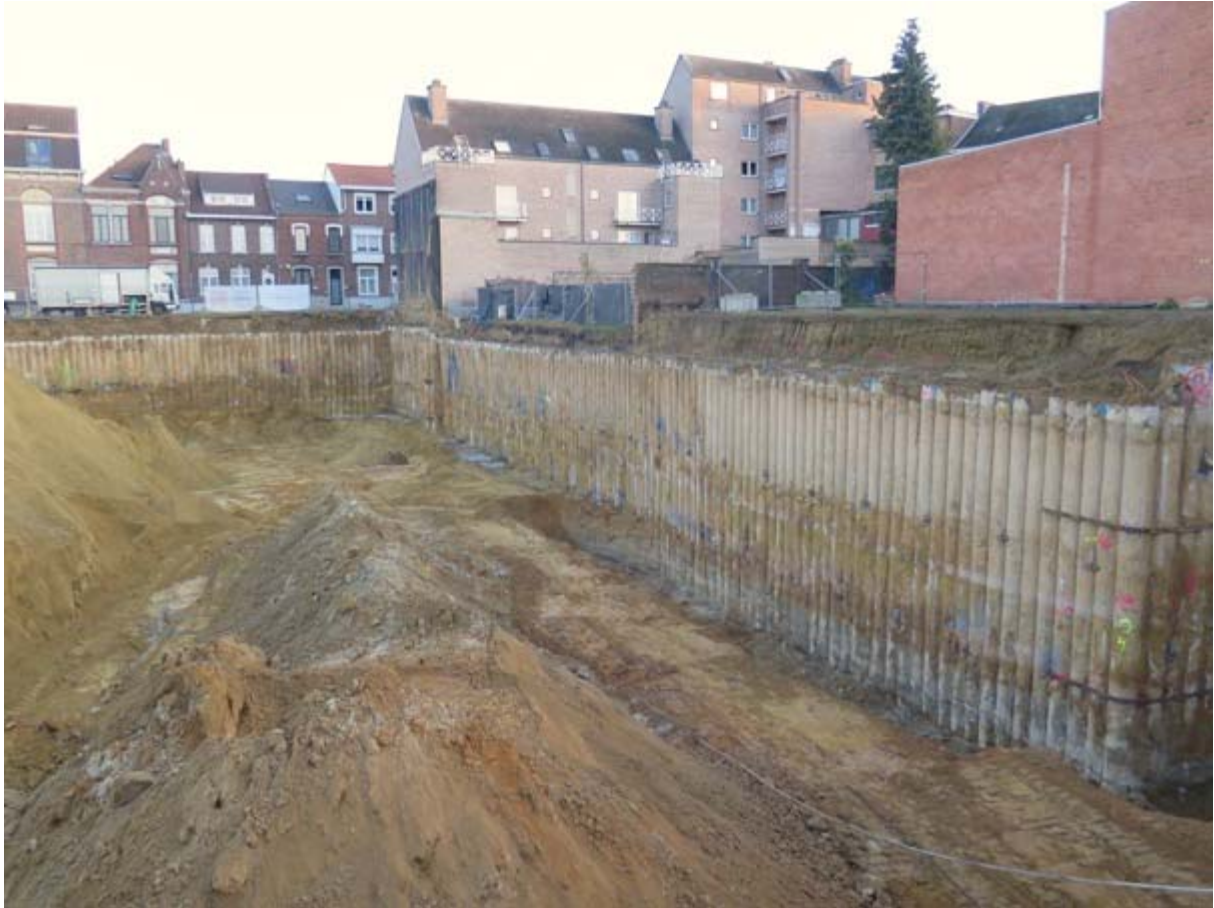
Foto 8 – zicht op zuidwand van bouwput met duidelijke horizontale gelaagdheid binnen eenheden B en C. Mooie kleurafwisseling (door relictten van sedimenten op beton) en zeer duidelijke bruinrode geoxideerde band (schommelingszone grondwatertafel?) vlak boven kleirijkere sedimenten. Volgende foto's zijn details van deze wand (midden van foto)

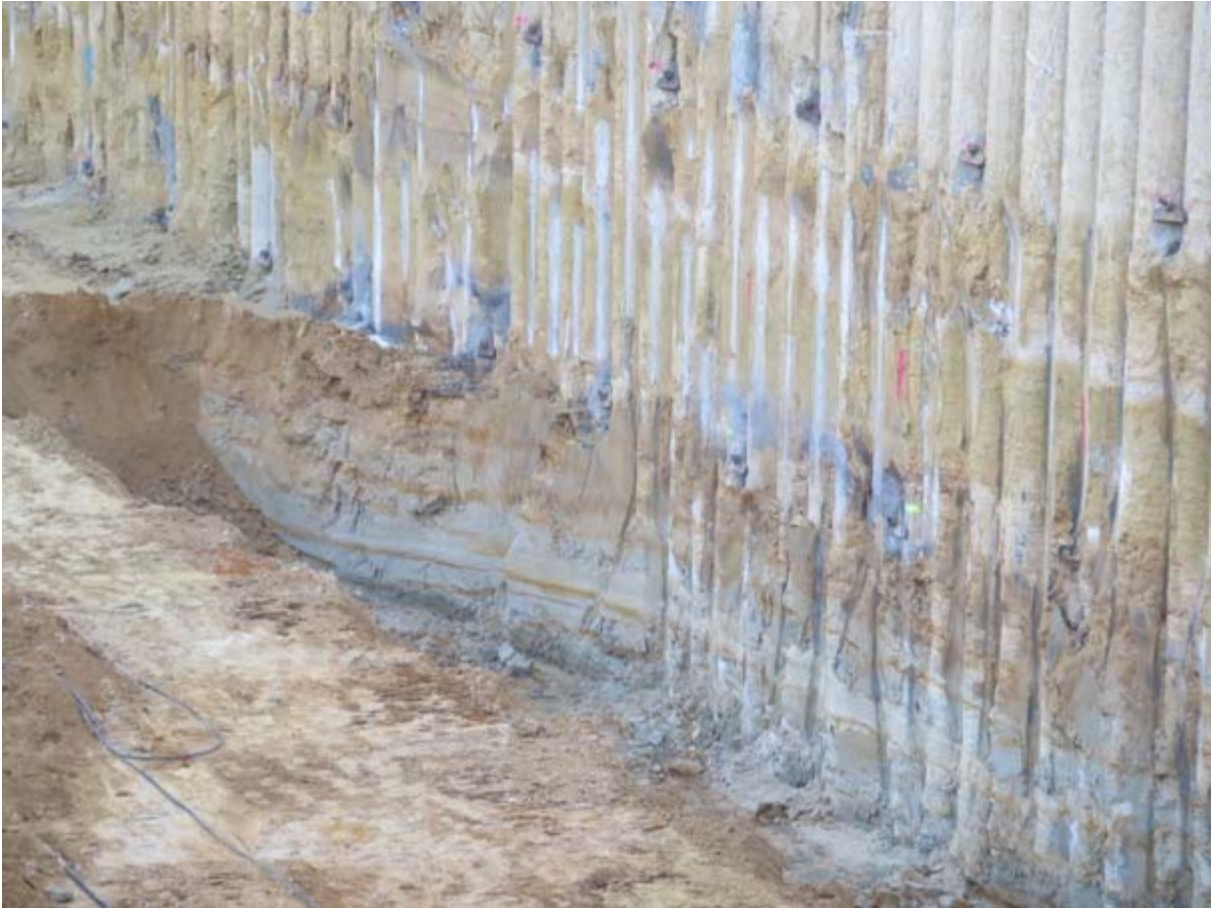
Foto 9: Detail van vorige foto. Zicht op roodbruine tot paarsig rode oxidatiezone aan basis van eenheid B en vlak boven eenheid C (grijze klei) – ook nog oxidatielaagjes zichtbaar in meer zandige laagjes in de klei

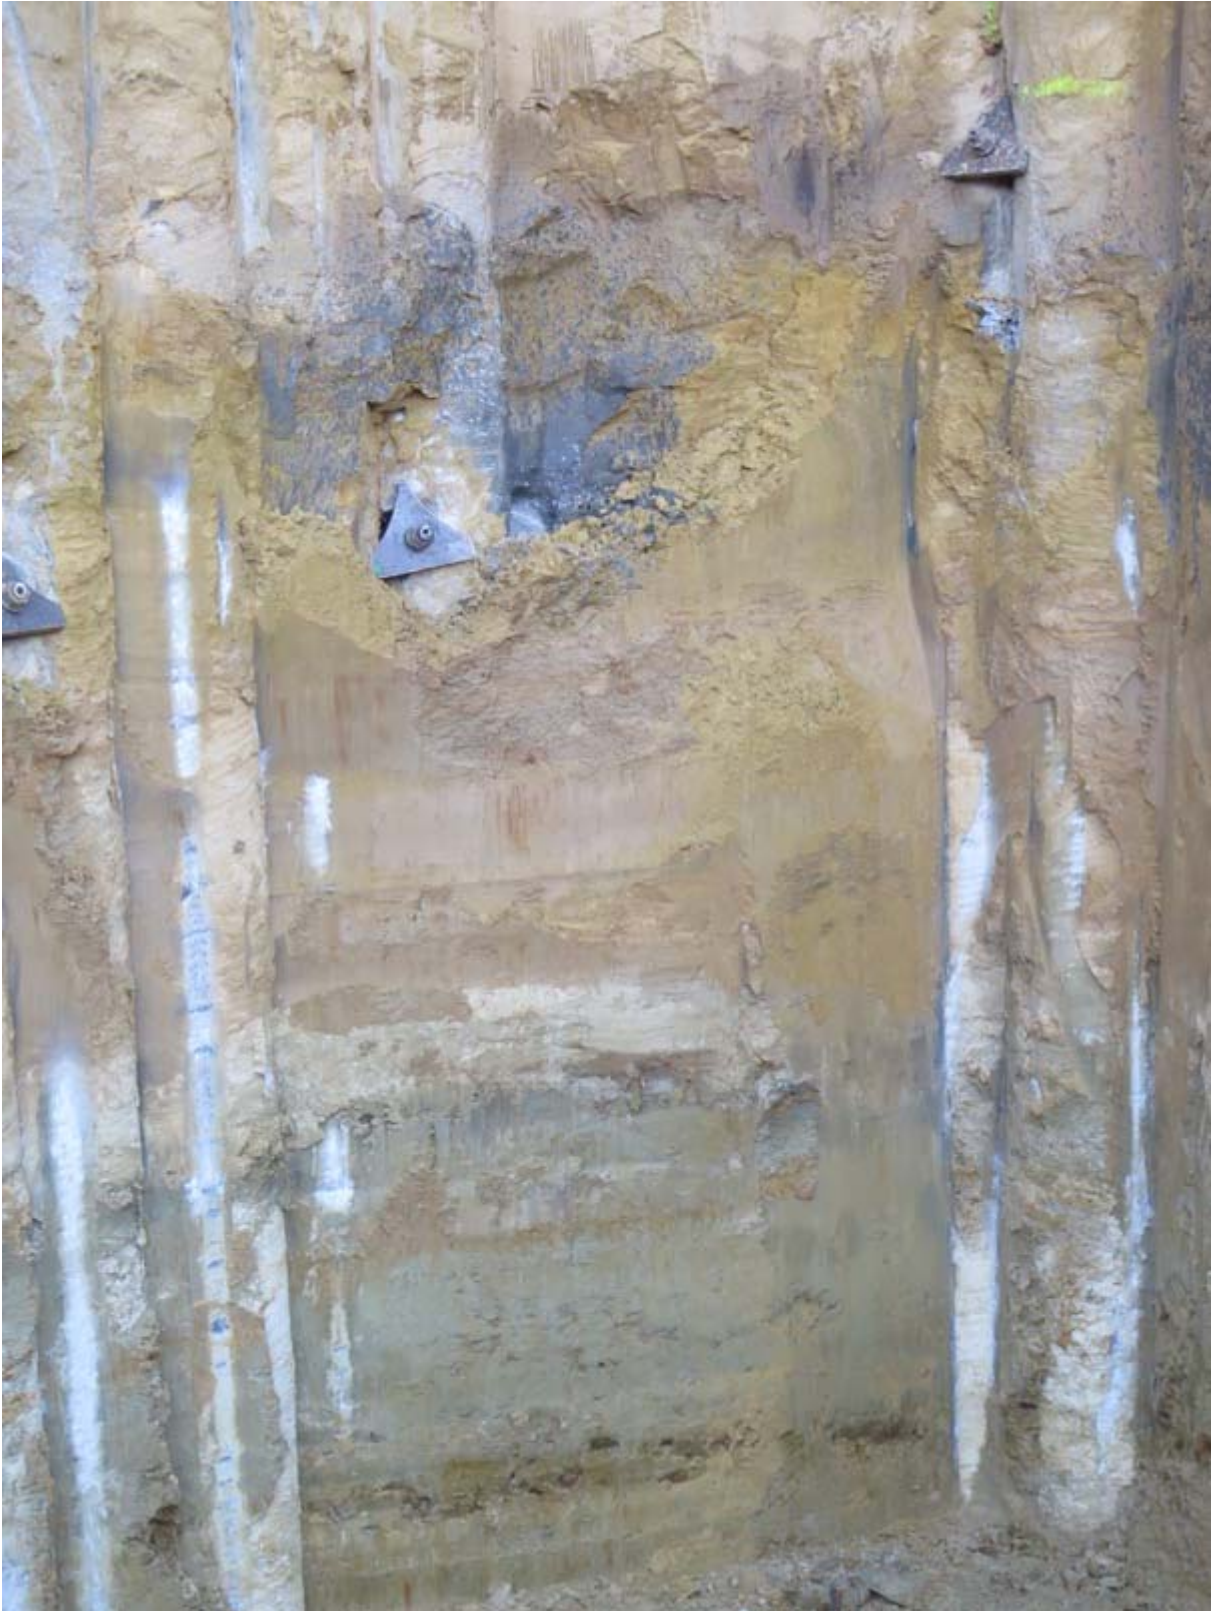
Foto 10: Rood tot paarsig bruine oxidatiezone aan basis van eenheid B vlak boven grijze klei – onderaan zicht op grindaanrijking in kleig zand/zandige klei

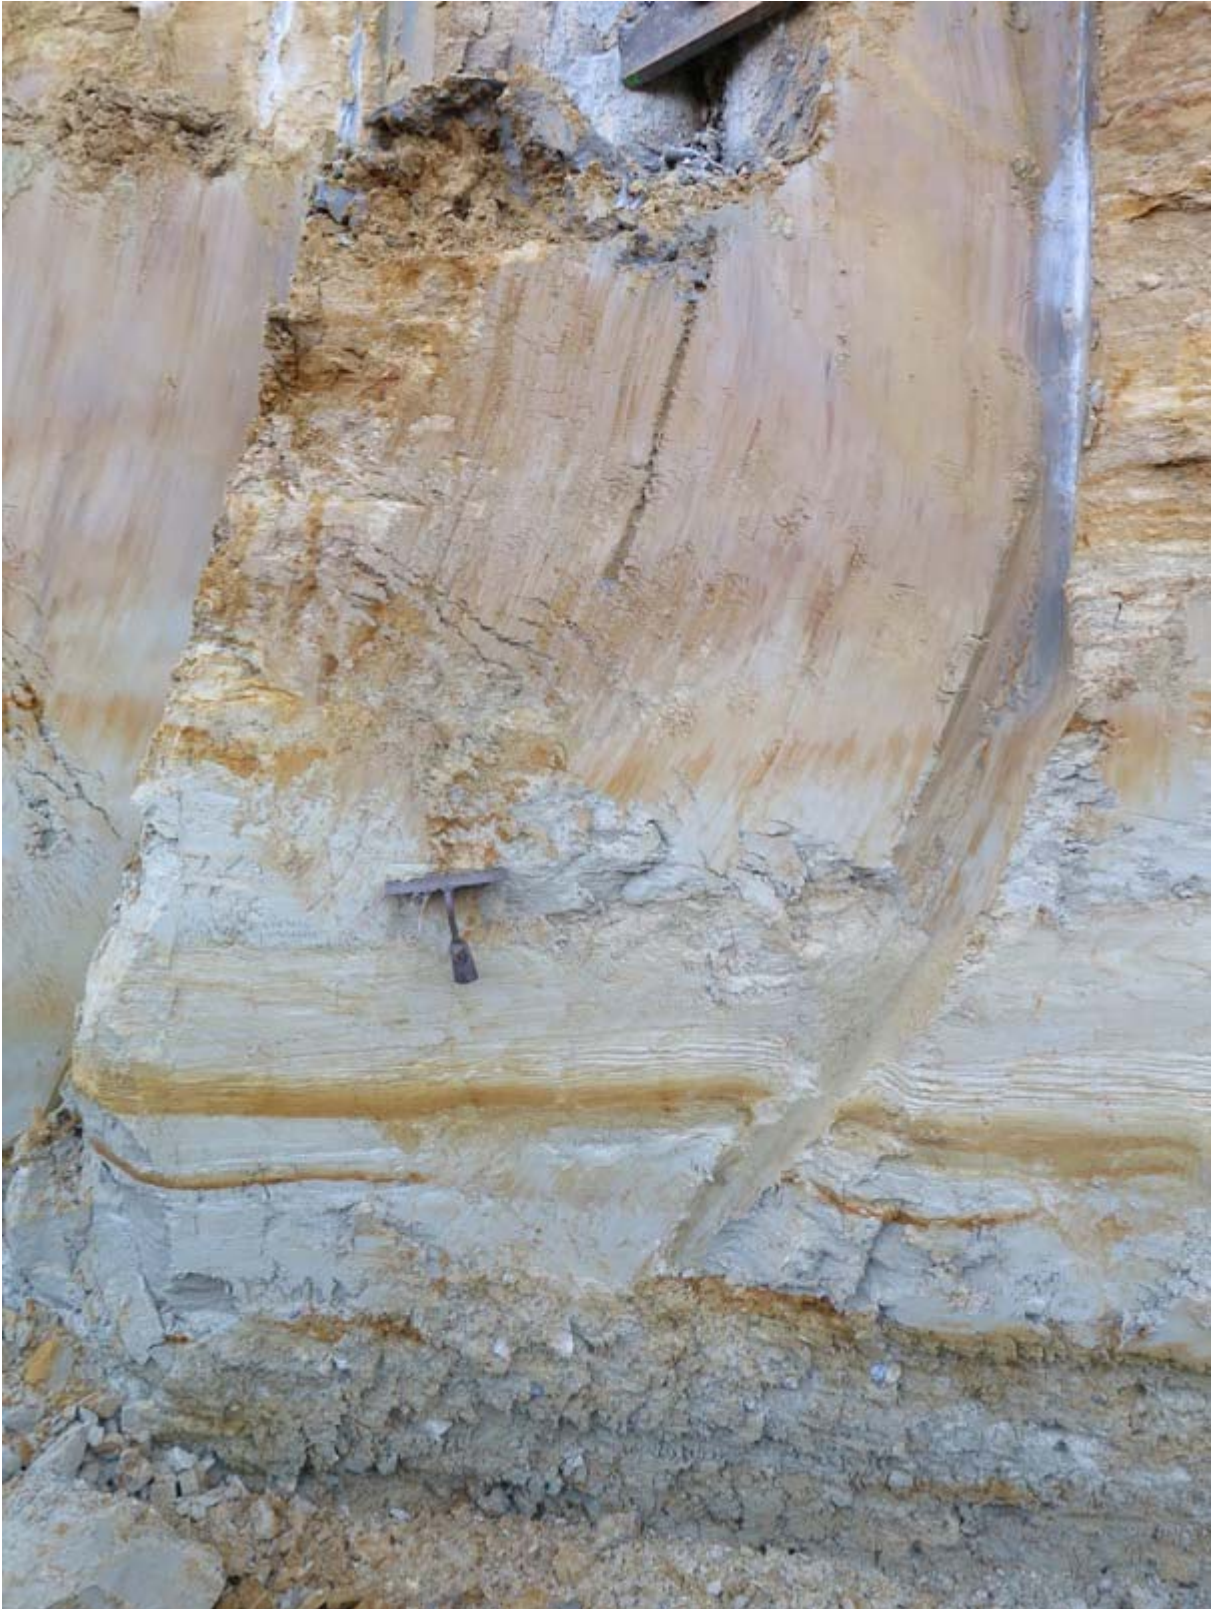
Foto 11 – detail van roodbruin-paarsig rood gekleurde oxidatie zone (boven), vlak boven kleiige (bleekgrijze) eenheid C. Donkerbruin oxidatielaagje aan basis van wit gelamineerd zandlaagje in kleipakket. Onderste eenheid is grindpakket in kleig zand (eenheid D)

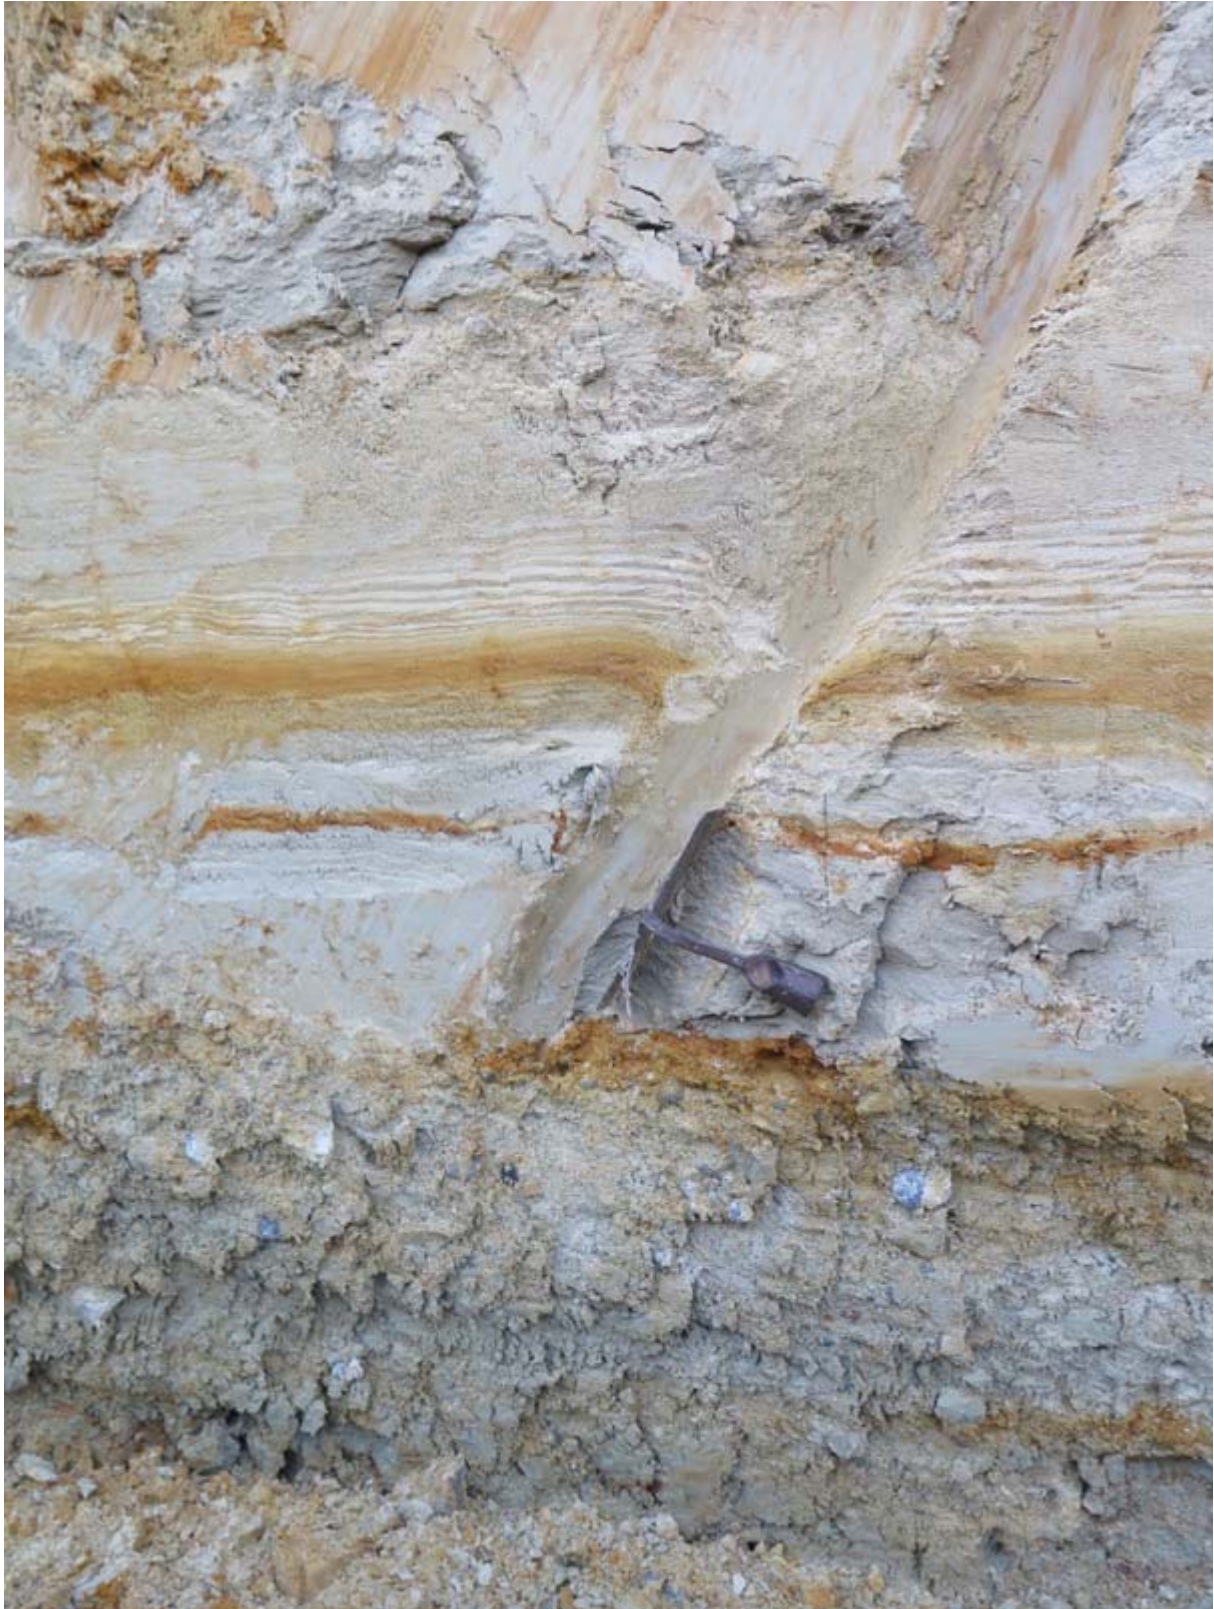
Foto 13 – detail van vorige foto met mooi gelamineerd zandig laagje vlak boven kleipakket (midden) en kleig-zandige grindzone (onder) – bodem van put is harde glauconietrijke mergel (eenheid E)

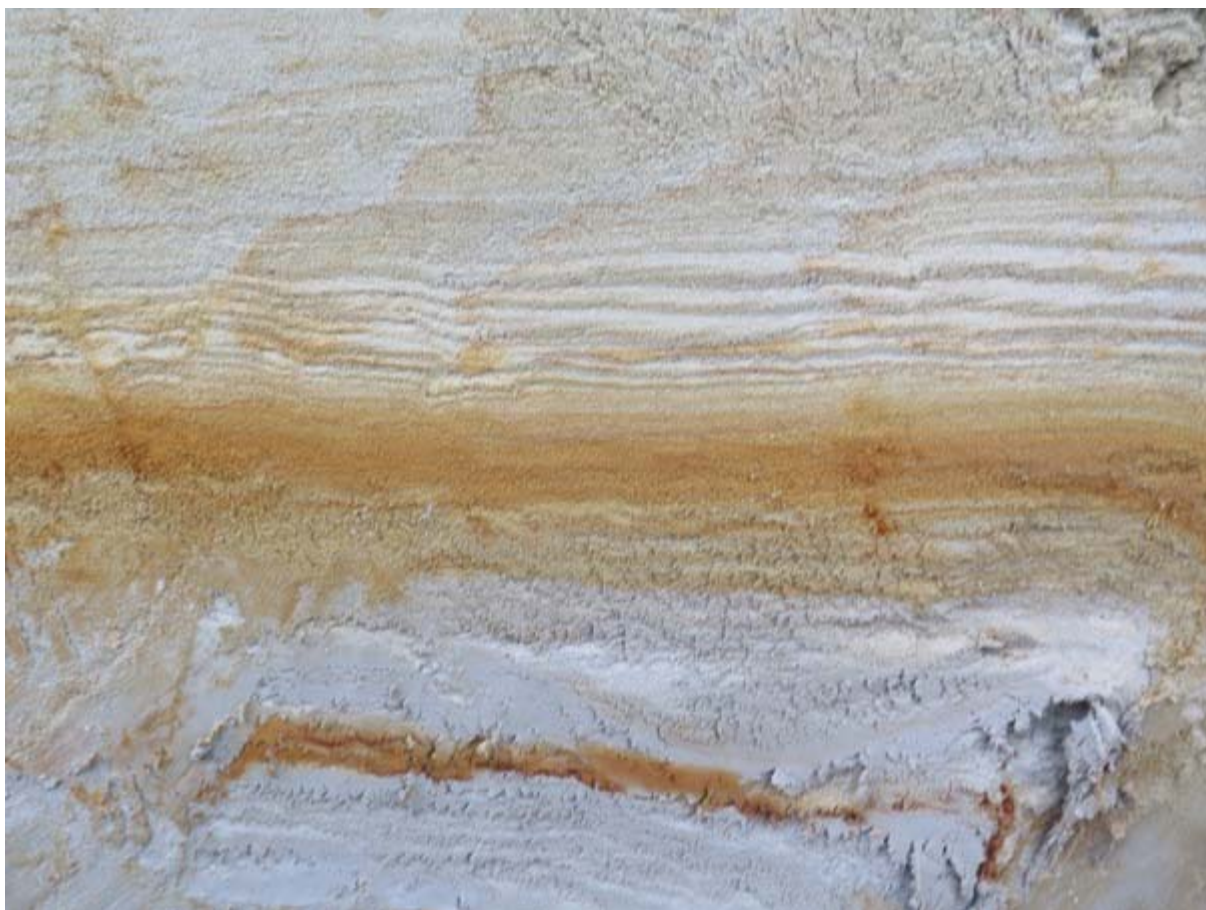
Foto 14 – detail van vorige foto 13 – oxidatiezone in wit fijn-gelamineerd zandlaagje (zandinterval in kleilaaag)
