BELGISCHE GEOLOGISCHE DIENST

108E/0286 (VI, d) KAARTBLAD: Sint-Martens-Voeren  
p. 1/8

ADMINISTRATIEVE & TECHNISCHE GEGEVENS

-----  
**AUTEUR waarnemingen Rik Palmans, Heem en Natuur Voeren; compilatie M. Duser; interpretatie Michiel DUSAR & Alain Demoulin, Ulg, 13.12.2021**  
-----

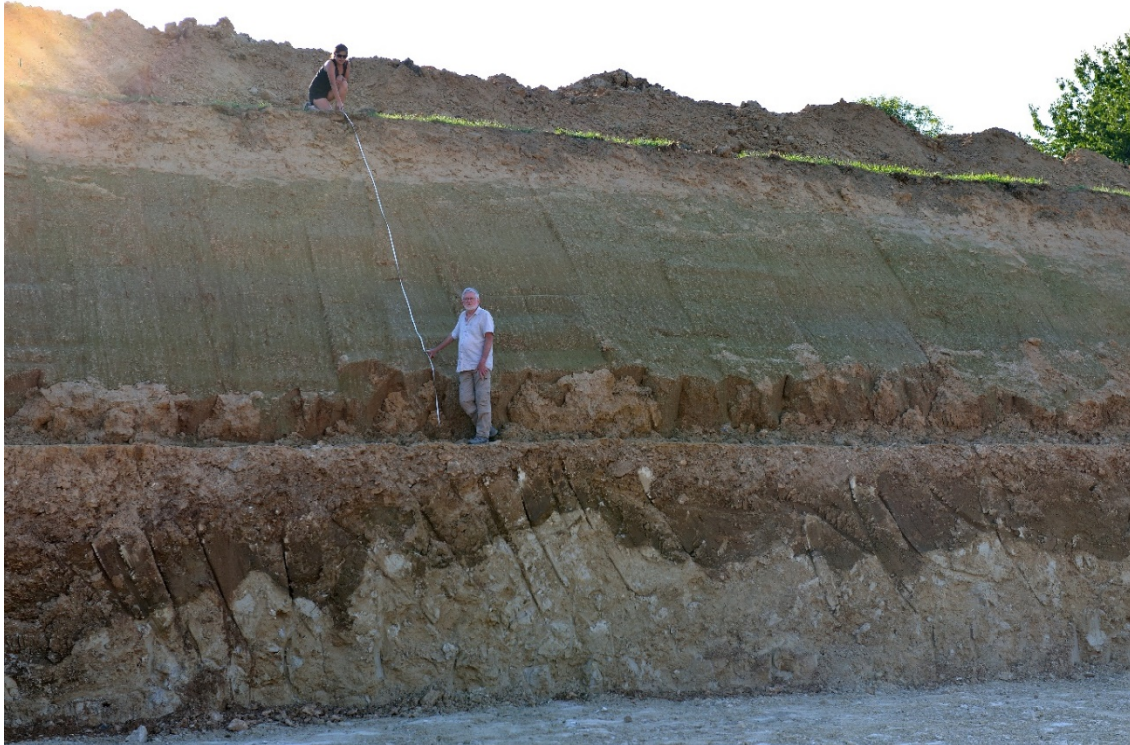
Westelijke wand van de uitgraving in twee trappen, een bovenste in de leemlaag van 4 m dik, een onderste in epikarstopvulling en verbrokeld krijt van 2,90 m dik. © Rik Palmans, 15.9.2020 (kleur leemlaag verdonkerd in de schaduw van de avondzon).

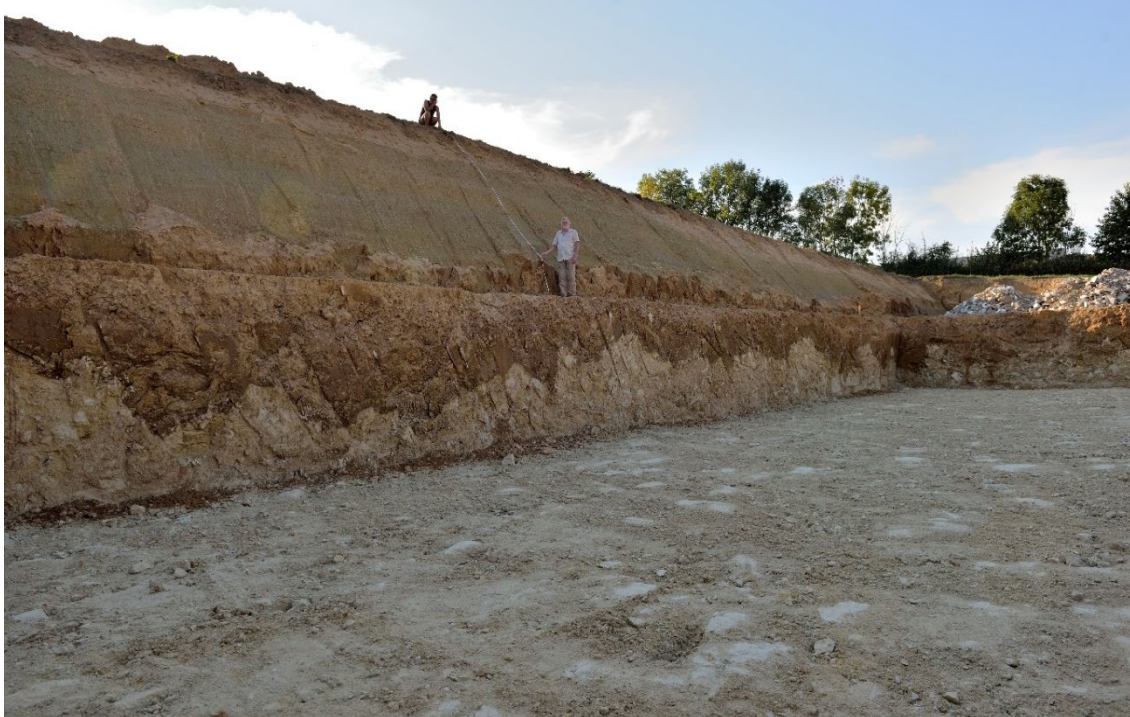
Westelijke en noordelijke wanden van de uitgraving in twee trappen met menselijke figuren voor de schaal. © Rik Palmans, 15.9.2020.

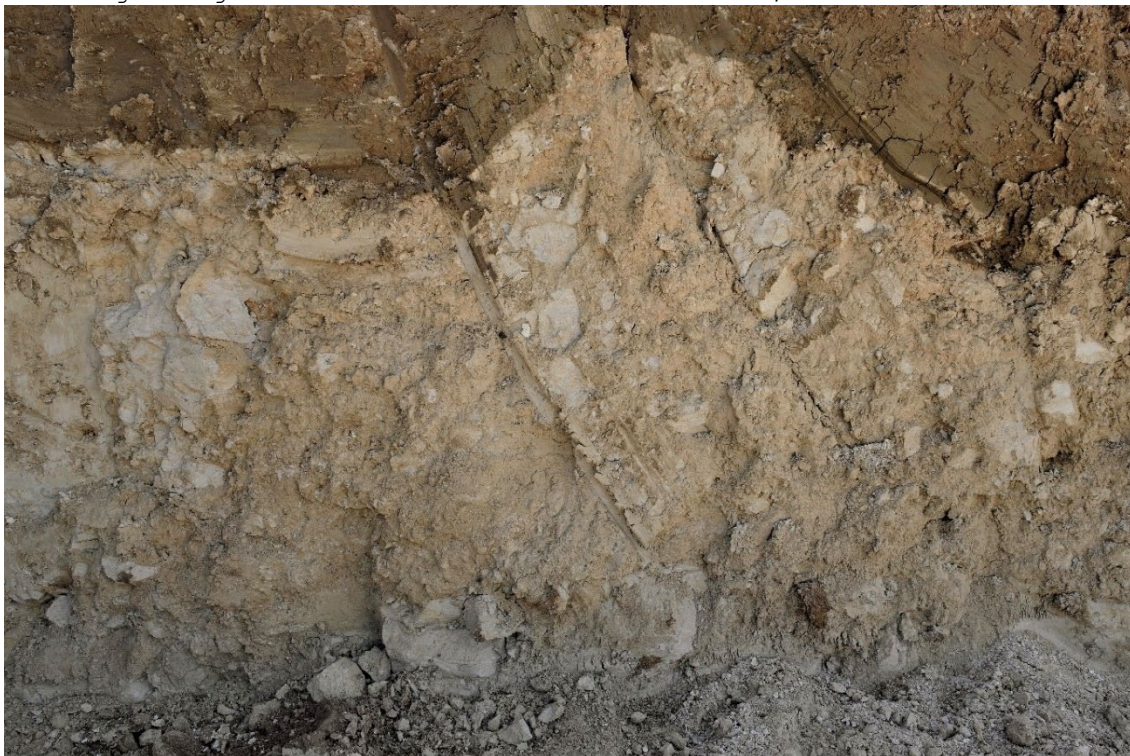
Onderste bouwputwand, bovenaan vette bruine klei met kleinere krijtbrokstukken op het zakvormig epikarst-contact met het krijt pseudobreccie waarin hoekige decimetersgrote fragmenten van wit krijt in een gelere mergelige matrix te onderscheiden zijn, als resultaat van een

\*\*\*\*\*  
brecciering met sterkere verwerking van de fijnere matrix. © Rik Palmans,  
30.8.2020.

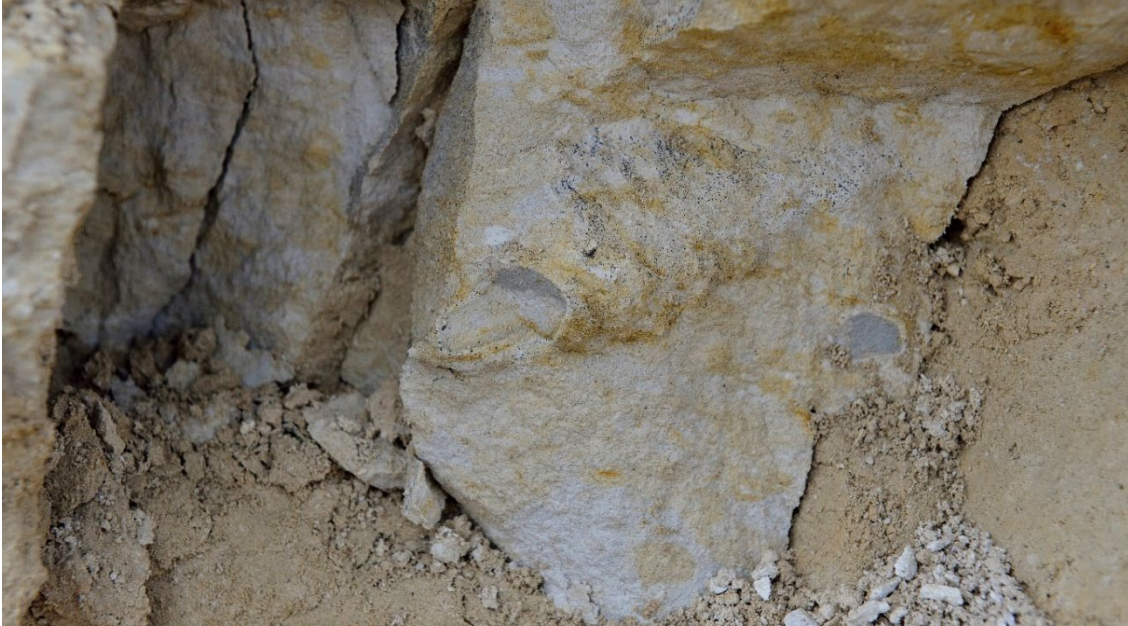
Glaucioniethoudend (donkergespikkeld) wit krijt met twee gedeeltelijke  
verkiezelingskernen (beginnende vuursteenvorming) en roestverkleuring onder  
invloed van grondwaterschommelingen. © Rik Palmans, 30.8.2020.

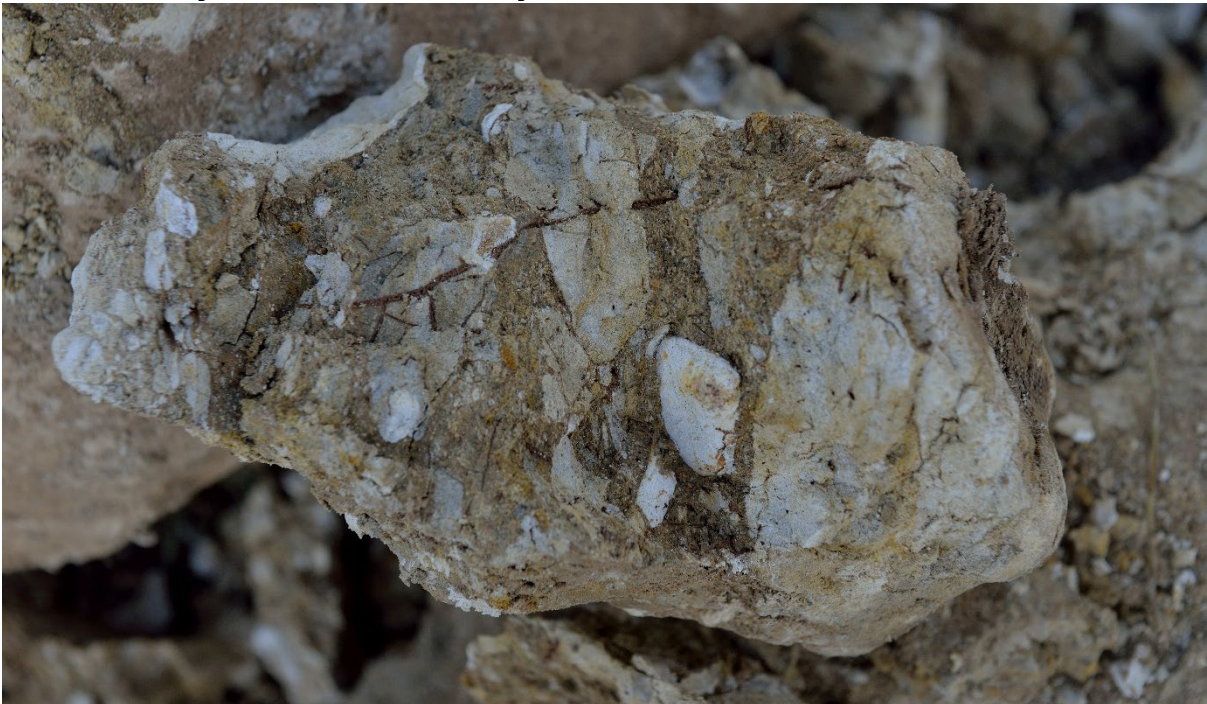
Breccie van licht afgeronde krijtfragmenten ingebed in beige-grijsverweerde  
glauconiethoudende kleiige mergel, wijzend op transport van de  
krijtfragmenten door verglijding over kleiige mergel. © Rik Palmans,  
30.8.2020.

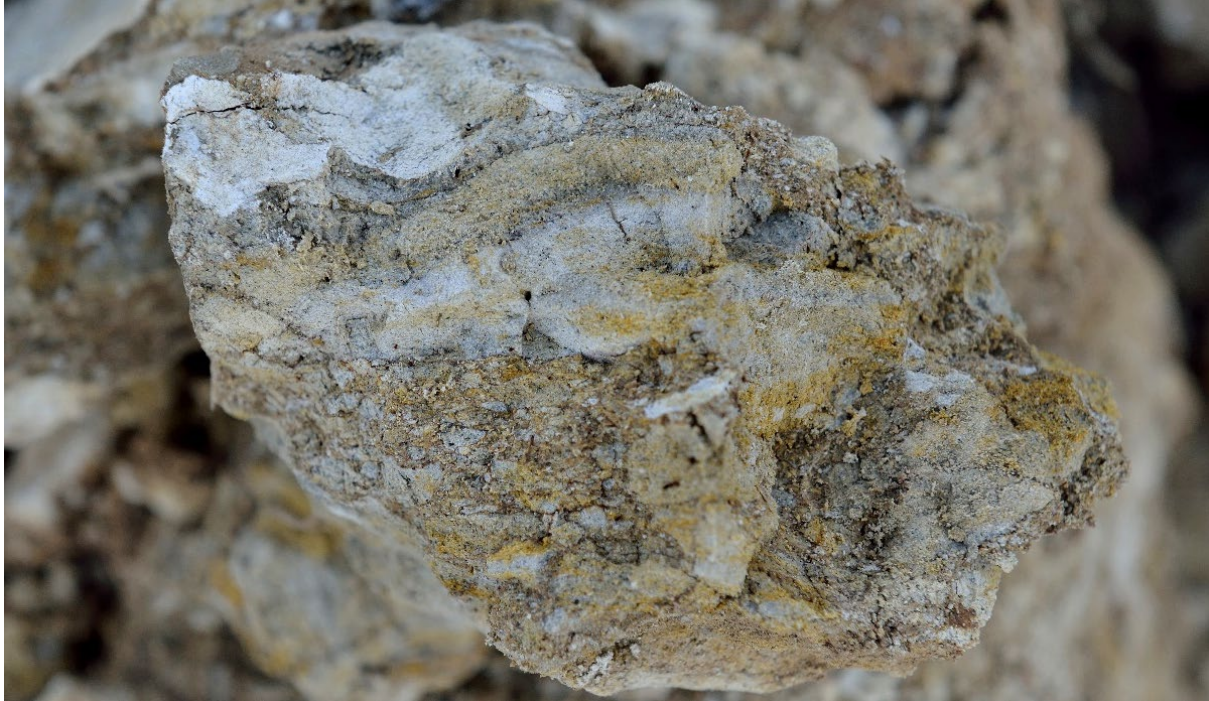
Breccie van wit krijt en glauconietrijk krijt met bleekbeige verweringsrand, ingebed in mergelig zand vol millimetrische klasten van krijt, mergelig krijt en verkizelend krijt. © Rik Palmans, 30.8.2020.

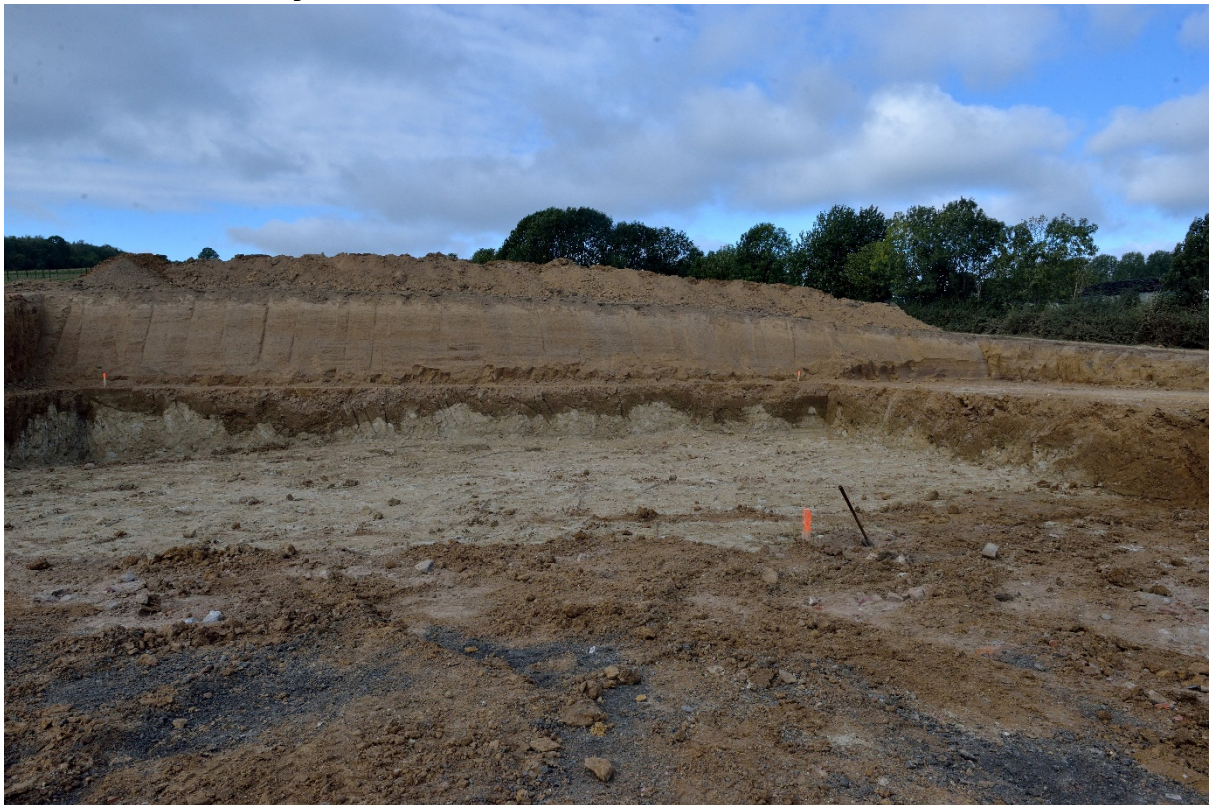
Noordoostelijke hoek van de bouwput (met zicht op westelijke wand) met donker grijs-groene zandige klei afgeschraapt van de bodem, aanwijzing voor contact

\*\*\*\*\*  
van wit krijt van Zeven Wegen met Vaalser Groenzand. © Rik Palmans, 29.8.2020.

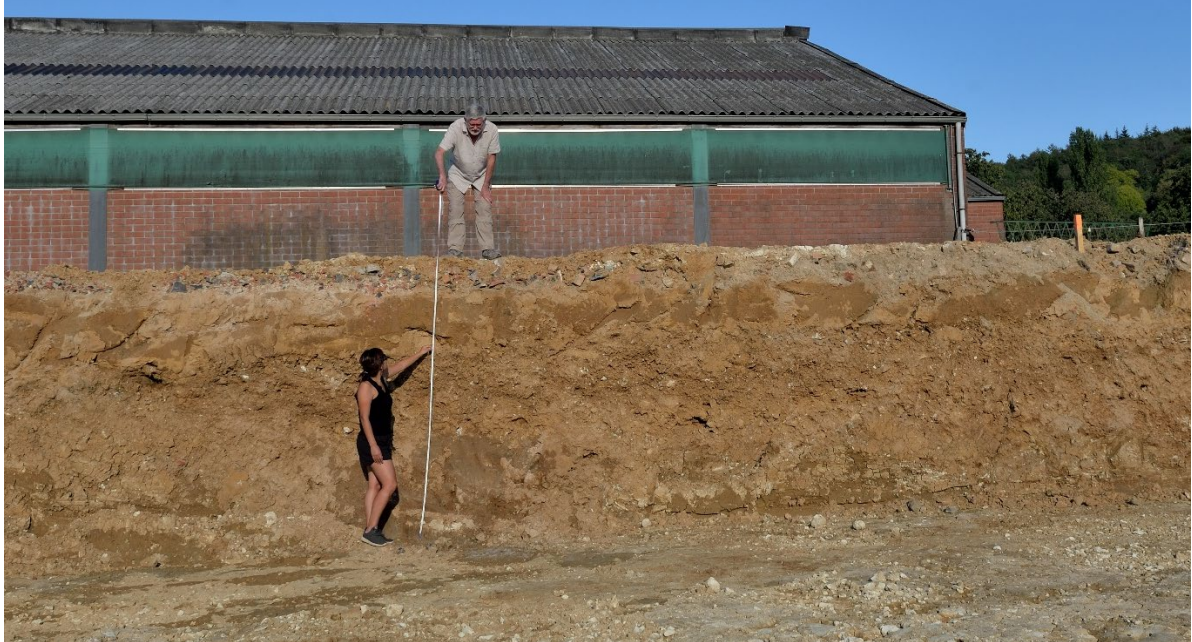
Verlaagde oostelijke wand van de bouwput bestaande uit een afwisseling tussen lagen tot 1 meter dik van gewone bruine leem en in leem ingebed stenig colluvium van vooral verkiezelend krijt. © Rik Palmans, 15.9.2020.
