**BELGISCHE GEOLOGISCHE DIENST**

**132W/0493 ( , ) KAARTBLAD: Wasseiges**  
p. 1/1

**ADMINISTRATIEVE & TECHNISCHE GEGEVENS**

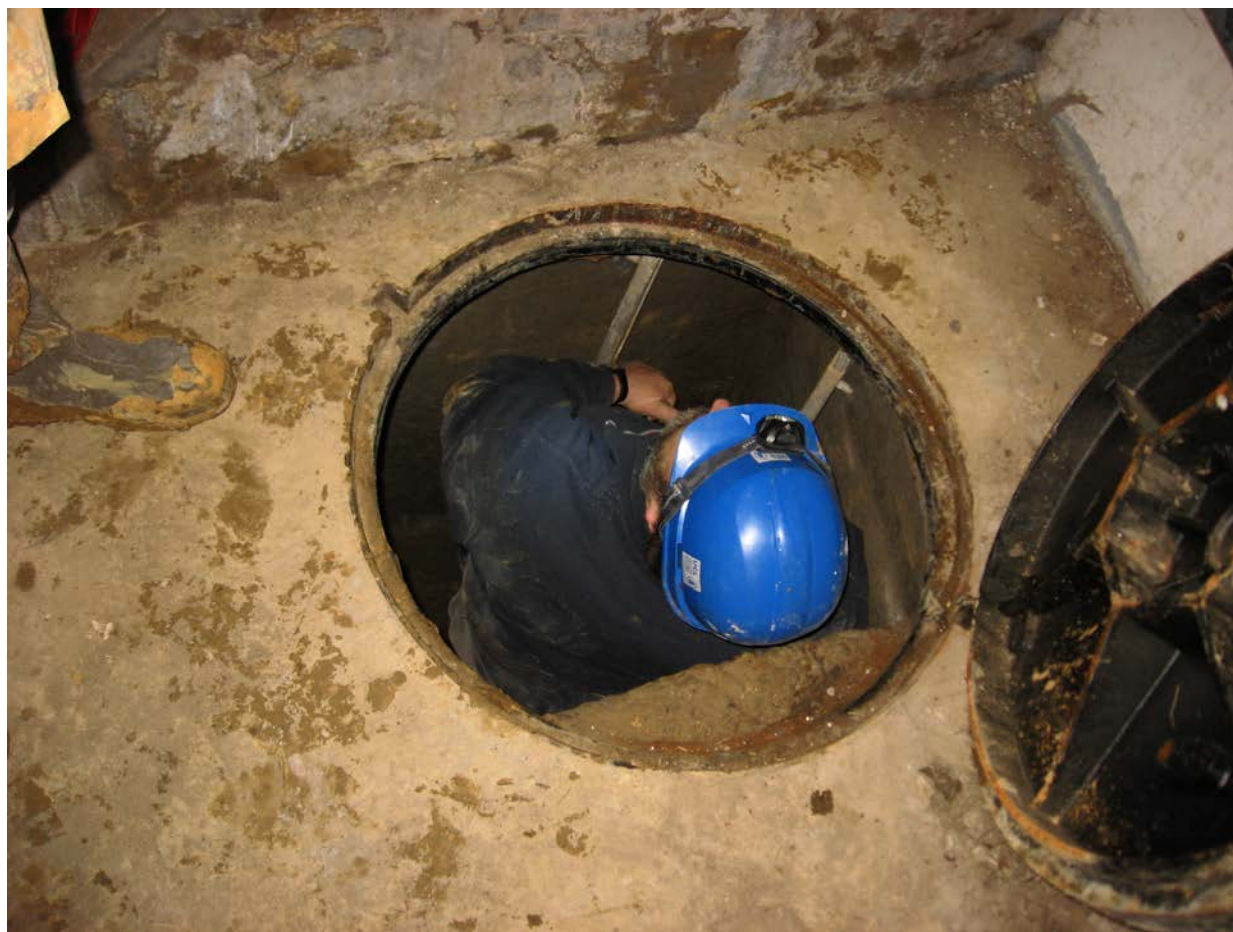
Accès par puits dans la propriété Huynen (photo M. Duser, 19.4.2013).

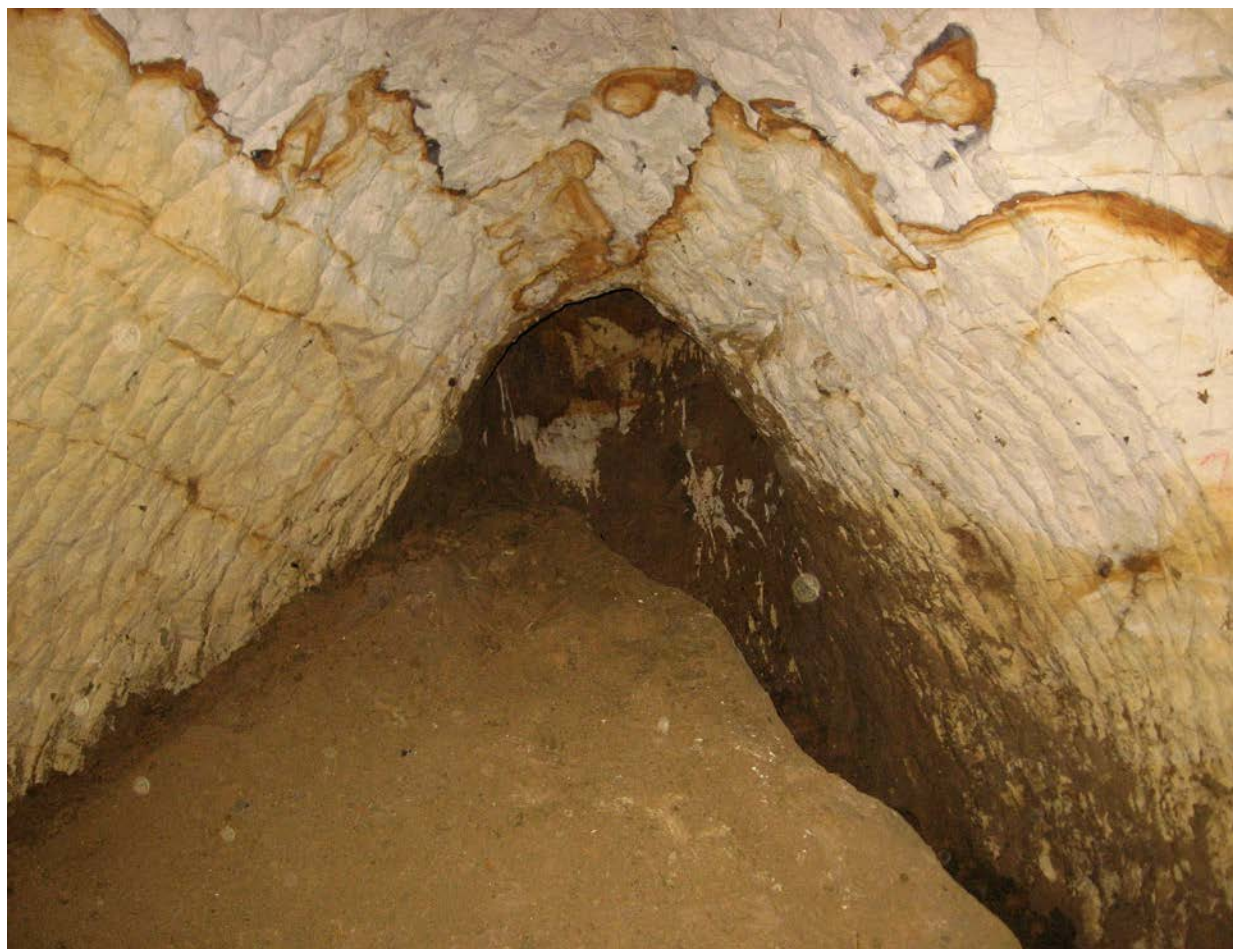
Marnière Huynen, ancienne galerie d'accès, remblayée (photo M. Dusar, 19.4.2013).

landénienne. Les quantités parfois impressionnantes de limon sont le résultat d'effondrements ou de tentatives de remplissages via les puits et les galeries d'accès.

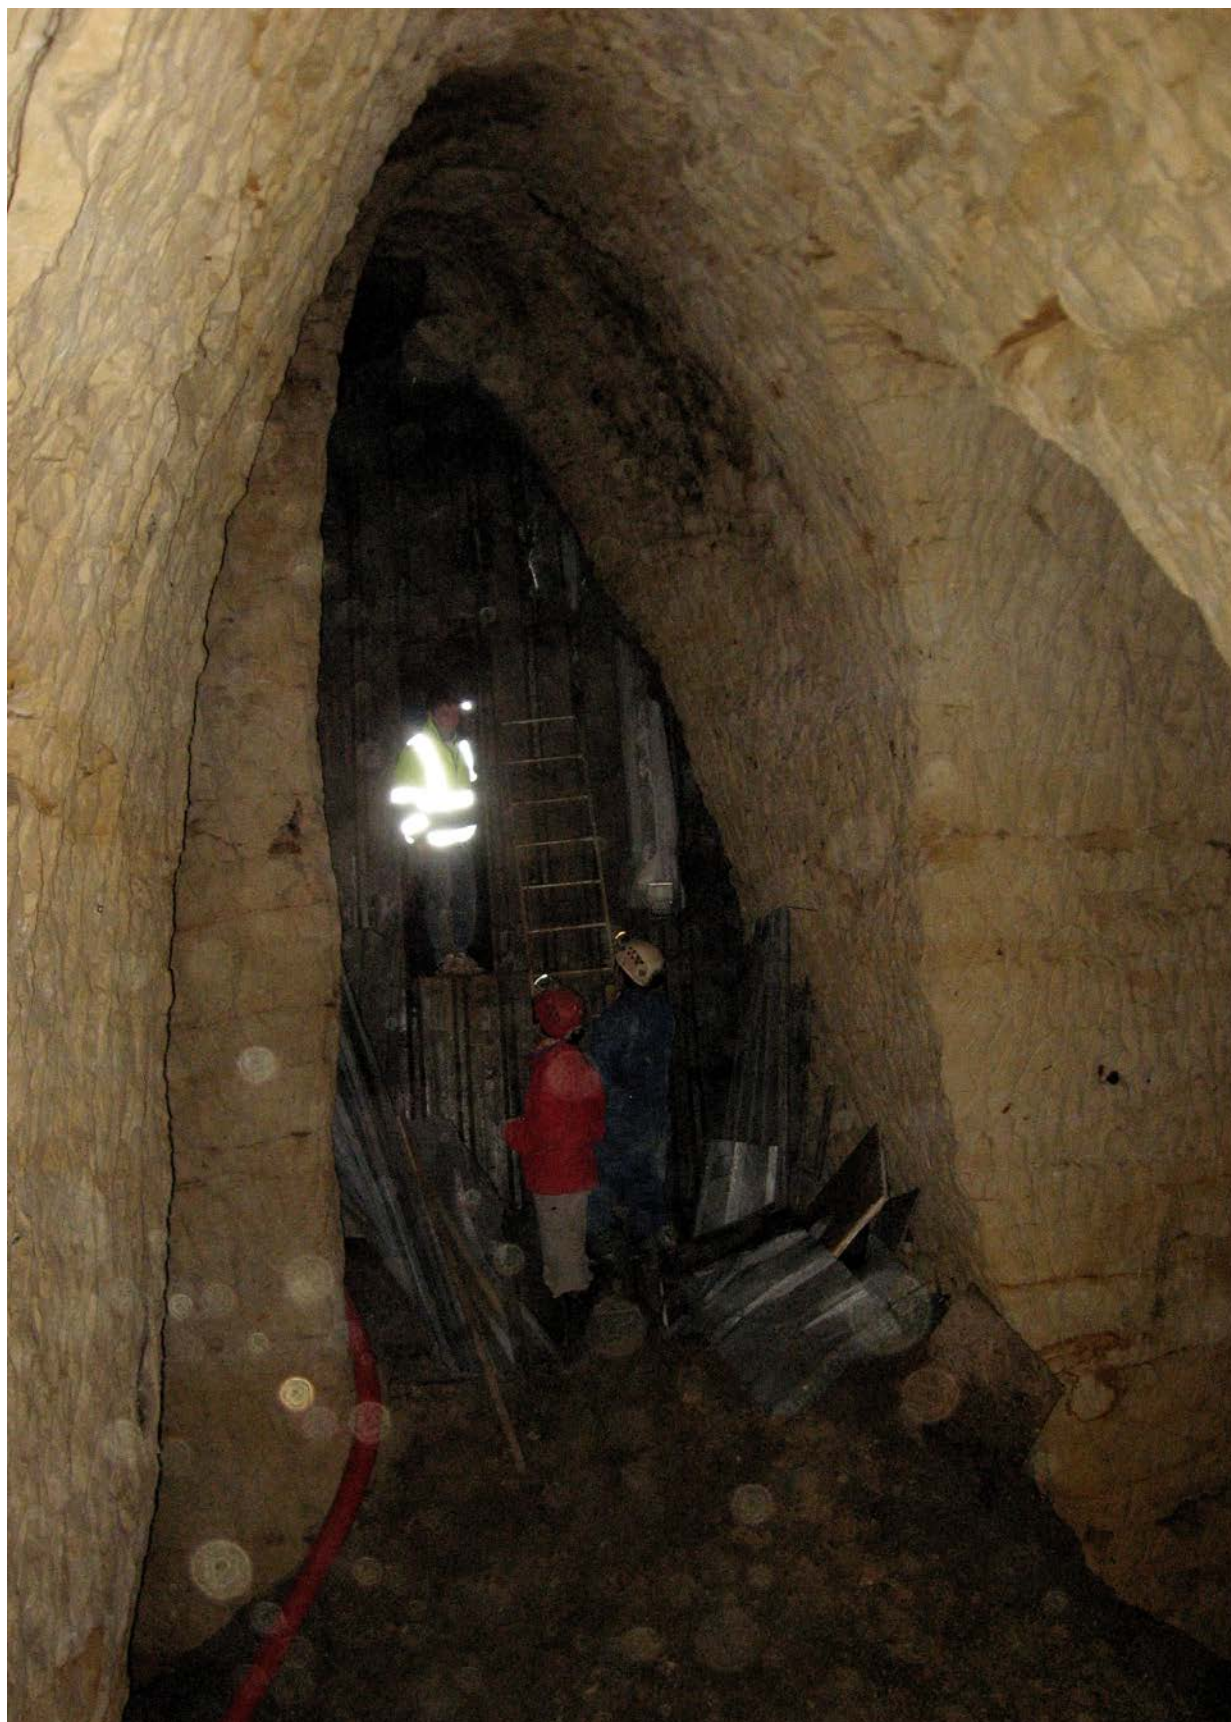
Marnière Huynen, aspect des galéries (photo M. Duser, 19.4.2013).

Tuffeau jaune friable à grains d'origine bioclastique de granulométrie et de format variés, rarement grossier, souvent aigu. Rares grains moyens de glauconie altérée (1%), ne pas influençant la composition générale qui paraît assez homogène (les parois sont tapissées de particules de bois apportées par des inondations qui produisent un aspect pointillé). Quelques bélemnites dispersées. Les grains sont très mal cimentés et tiennent seulement aux points de contact (cimentation vadose ?) ; une légère pression suffit pour briser les contacts entre les grains. Pourtant les parois paraissent très stables, vu la fraîcheur des traces de hache sur les parois.

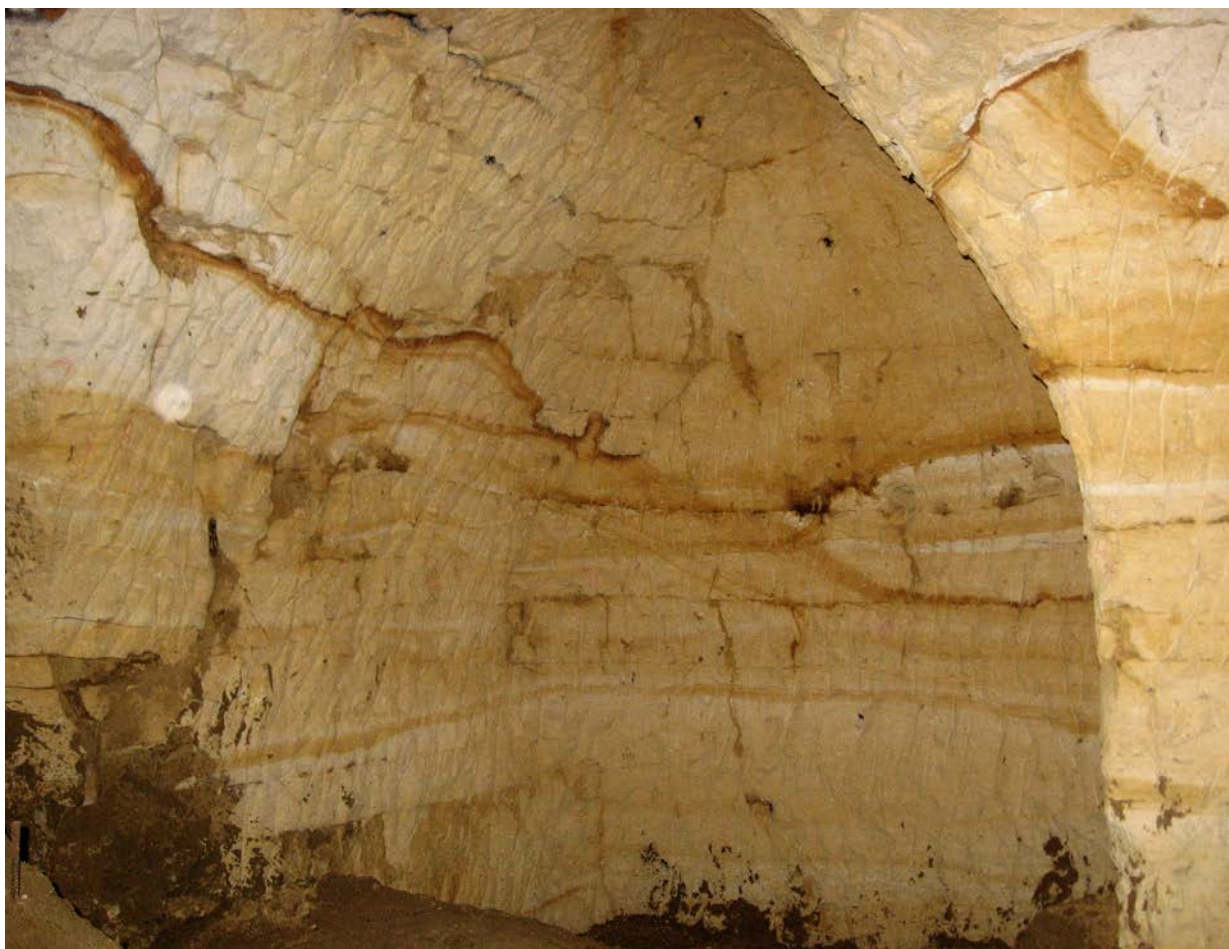
Marnière Huynen, galerie en cul de sac ; effet de battement de la nappe aquifère (photo M. Dusar, 19.4.2013).

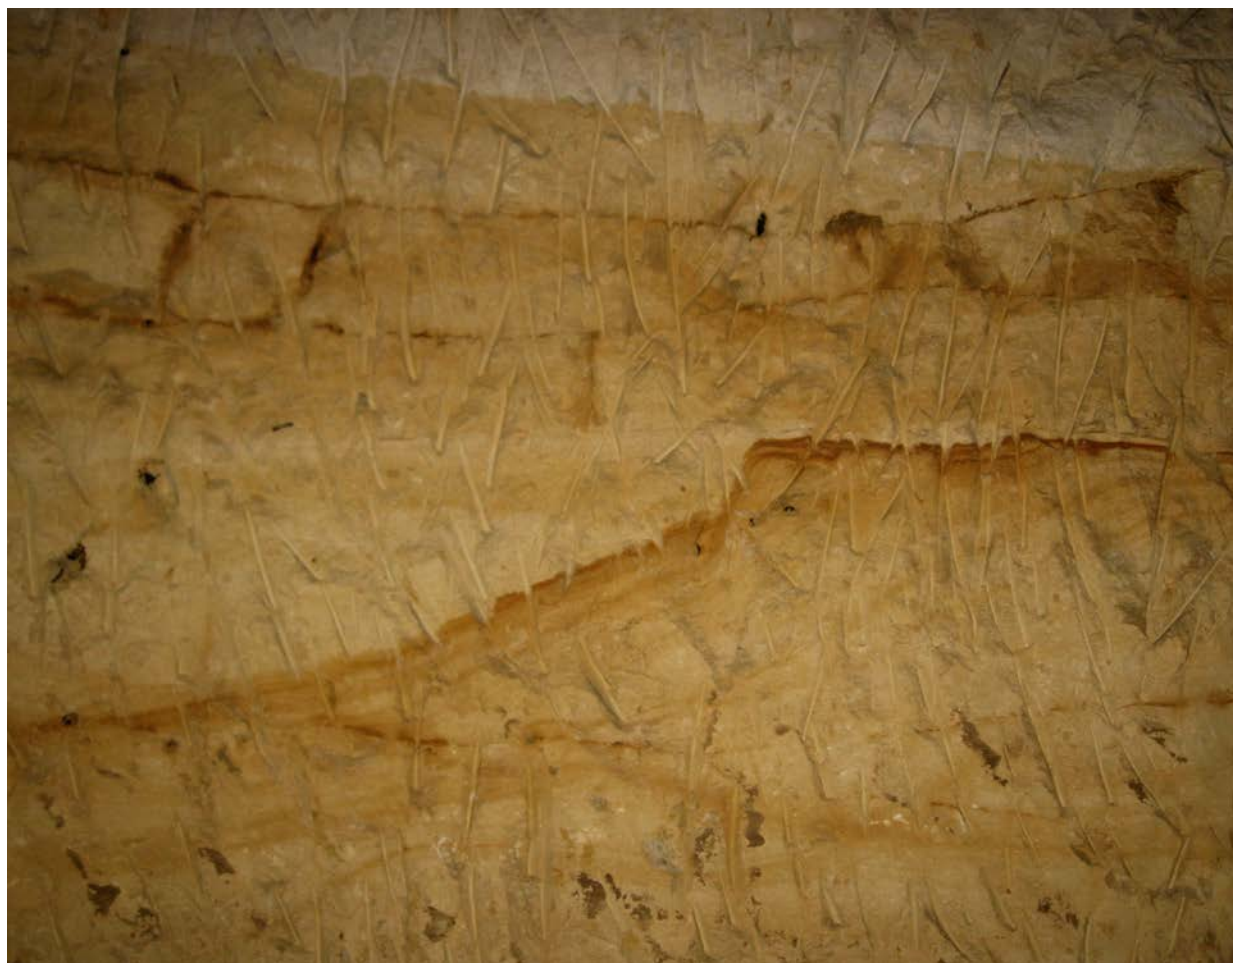
Marnière Huynen, traces de sédimentation et des courbes liesegang en oblique  
(photo M. Duser, 19.4.2013).

Séquence subdivisée par les limets argileux, en moyen tous les 25 centimètres, souvent en séquences régulières, probablement sous l'influence d'une cyclicité astronomique affectant la productivité biologique, gérant la formation et la sédimentation des bioclastes sous le niveau normal de l'action des vagues. Parfois les bancs sont plus irréguliers d'épaisseur (réduits jusqu'à 10 cm) et de format oblique, suggérant une action des vagues exceptionnellement affectant le fond de la mer.

Des grandes structures Liesegang affectent parfois les parois, témoin d'ancienne circulation de l'aquifère.

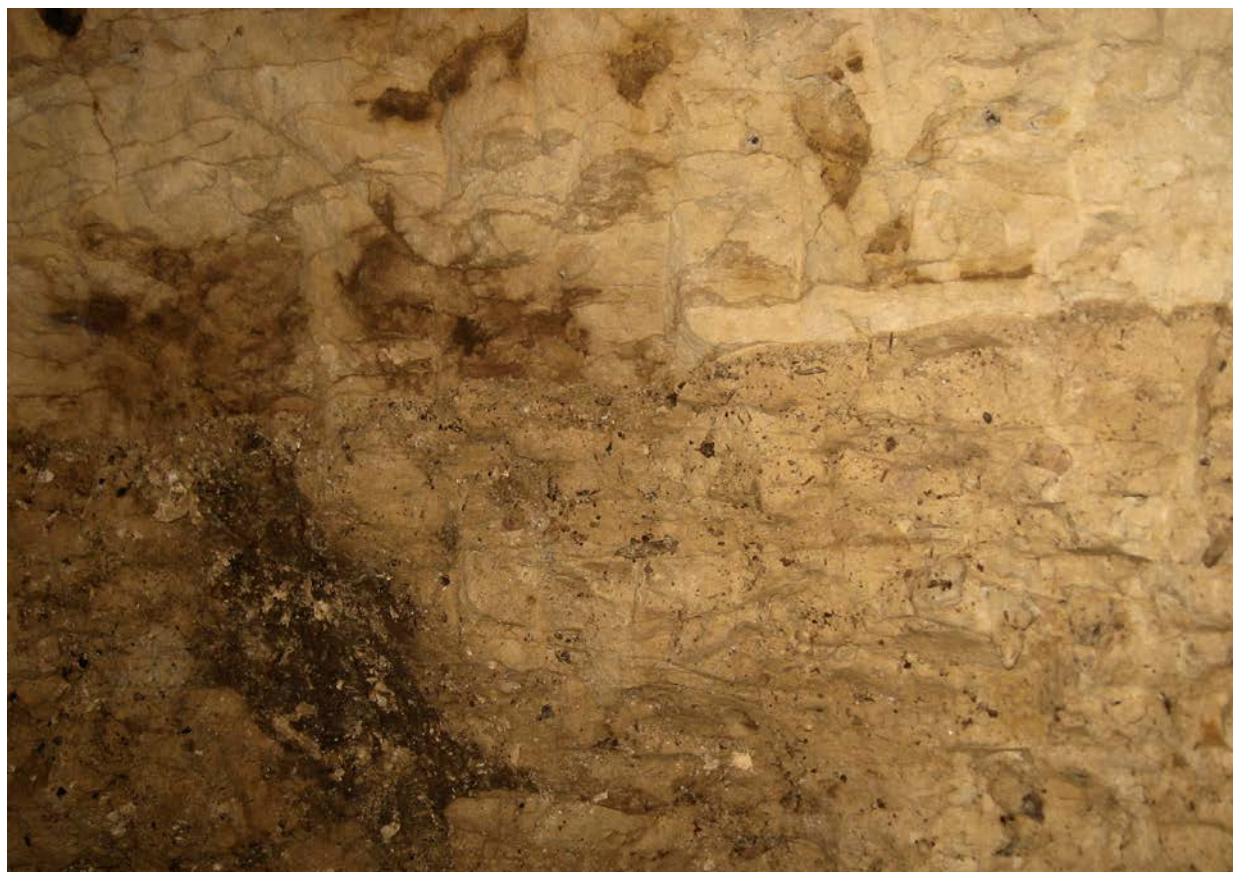
Marnière Huynen, traces de détritus de bois sur les paroi dans une zone d'inondation récente (photo M. Duser, 19.4.2013).

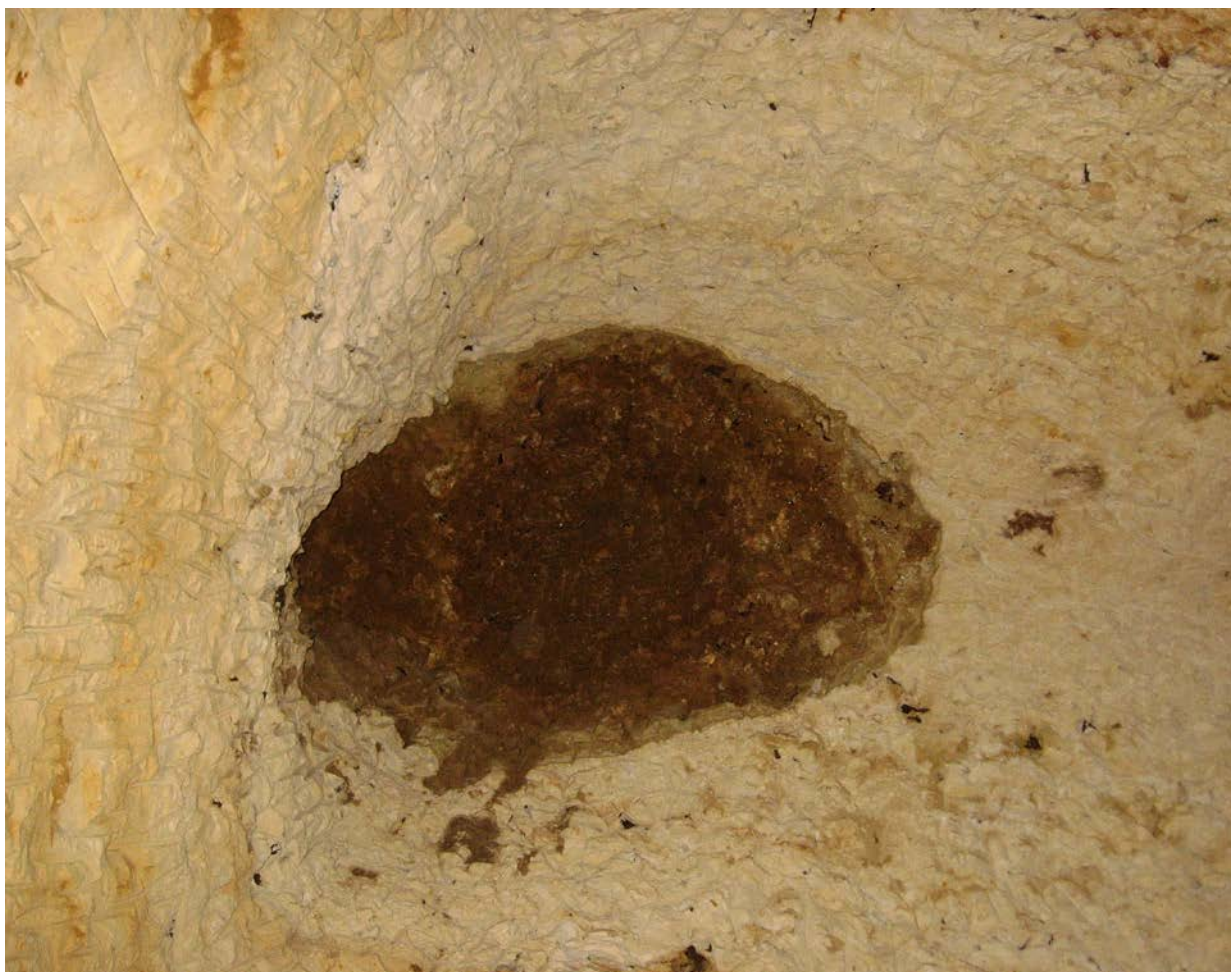
Marnière Huynen, orgue géologique, fond de doline karstique (photo M. Duser, 19.4.2013).

De pipes karstiques de dimension variable mais pouvant atteindre 1 m de diamètre en restant assez stables sont très répandues dans le toit des galeries. Ce pipes ('orgues géologiques') sont bouchées par des sables argileux gris-vert partiellement oxydés et probablement d'origine
