BELGISCHE GEOLOGISCHE DIENST

074E - Rotselaar (24/6) - 190 - VIb - KAARTBLAD: Rotselaar
p. 1/1

Kaart nr.: 74E
PLAAT: Rotselaar
Nr.: 190 (VI, b)
Type Boring: bouwput (foto 1)
Topografische kaart: 24/6
Uitgevoerd te: Rotselaar - Heikant
Post nr.:
Adres boorplaats: Kwikstaartweg 72

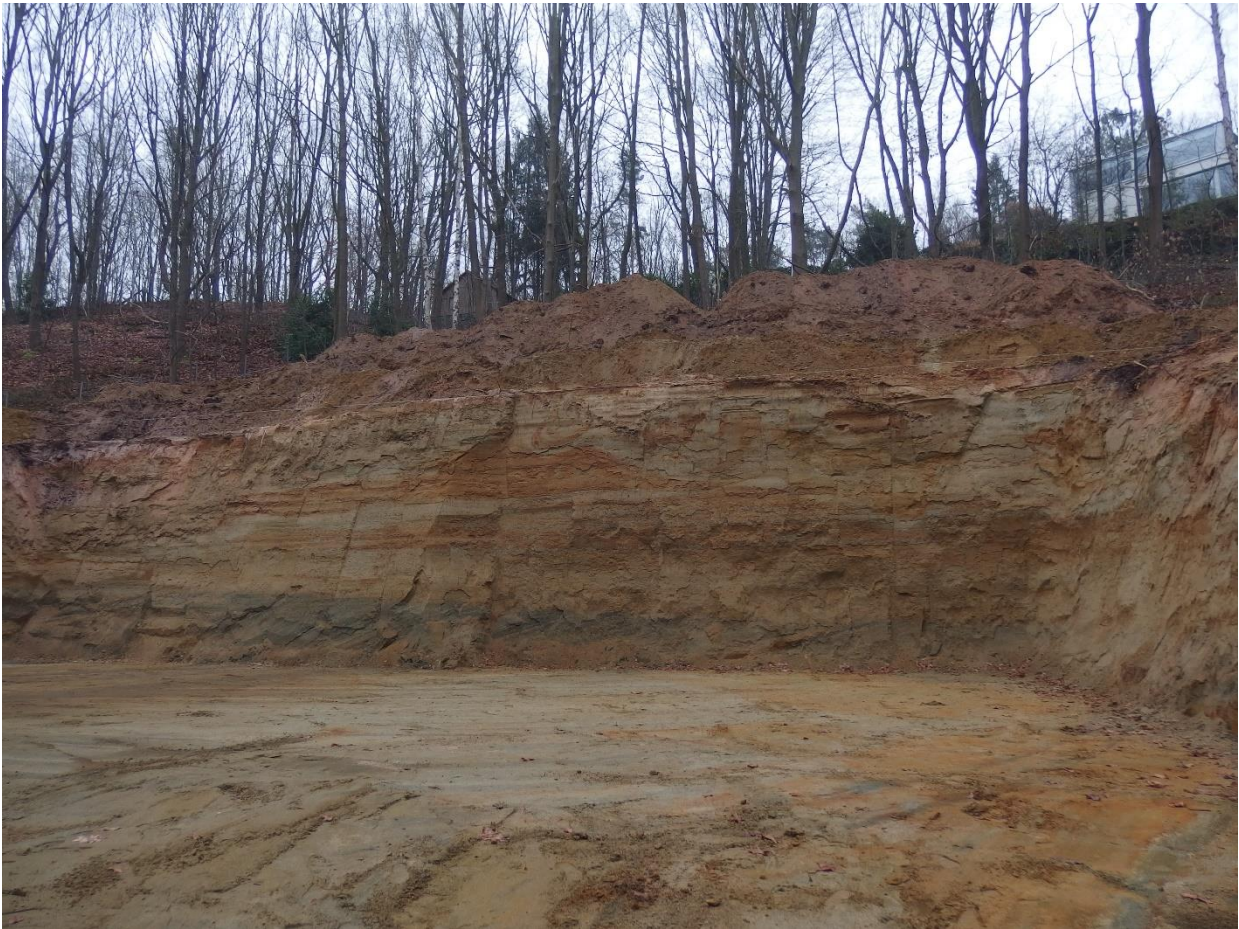
Foto 1. Bouwput Kwikstaartweg 72 Rotselaar, zicht op zuidoost- en zuidwestwanden, 17.12.2016. De steilwand is geheel in de Formatie van Diest, met een scherpe redox grens tussen zand met de oorspronkelijk sedimentaire kenmerken onderaan en de regoliet bovenaan. De groene laag onderaan heeft een hoogte van 1,75 m.

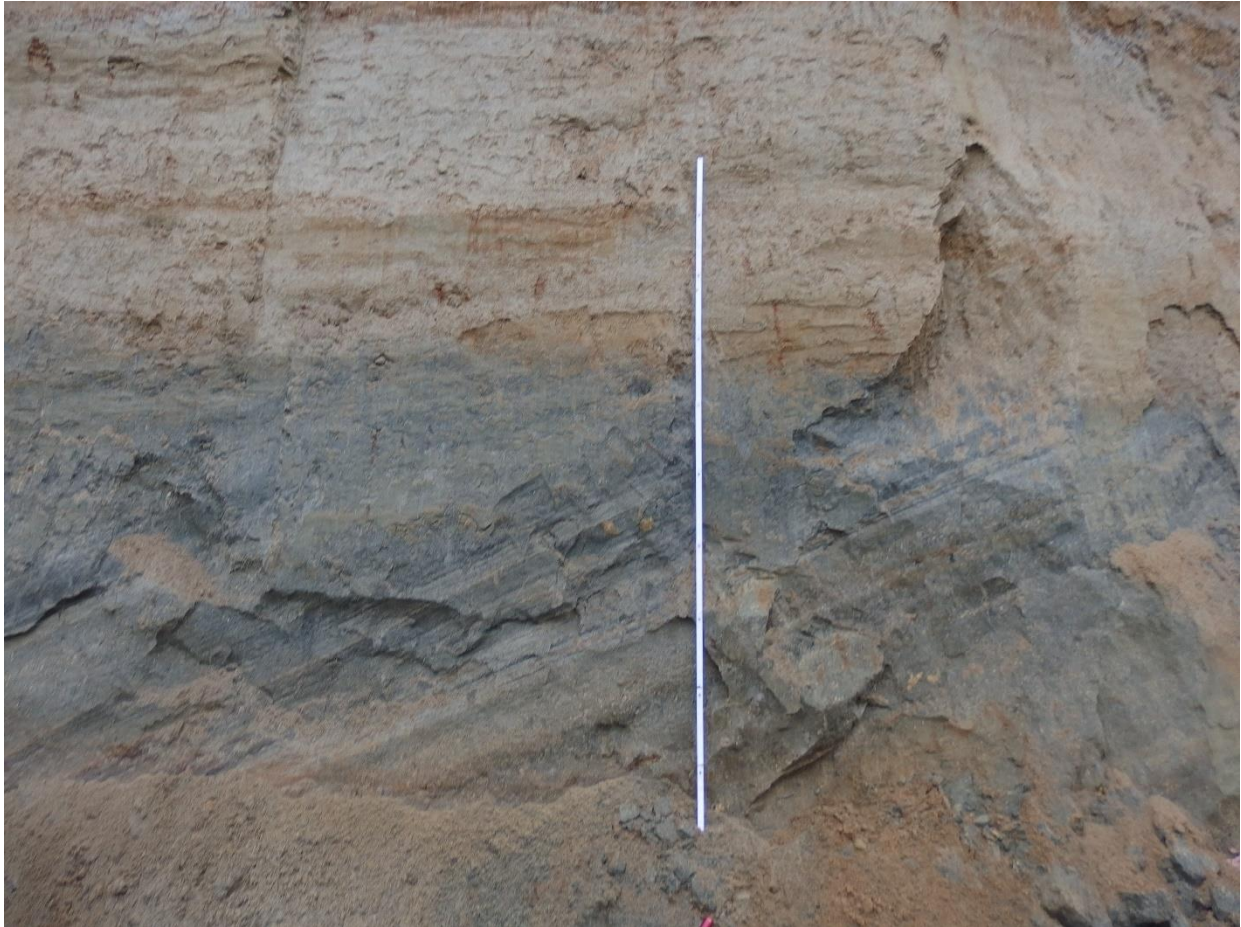
Foto 2. Bouwput Kwikstaartweg 72 Rotselaar, zicht op zuidoostwand (achterwand van de uitgraving), het groene zand onderaan vertoont een regelmatig afhellende schijnbare gelaagdheid van 27° naar noordnoordoost.

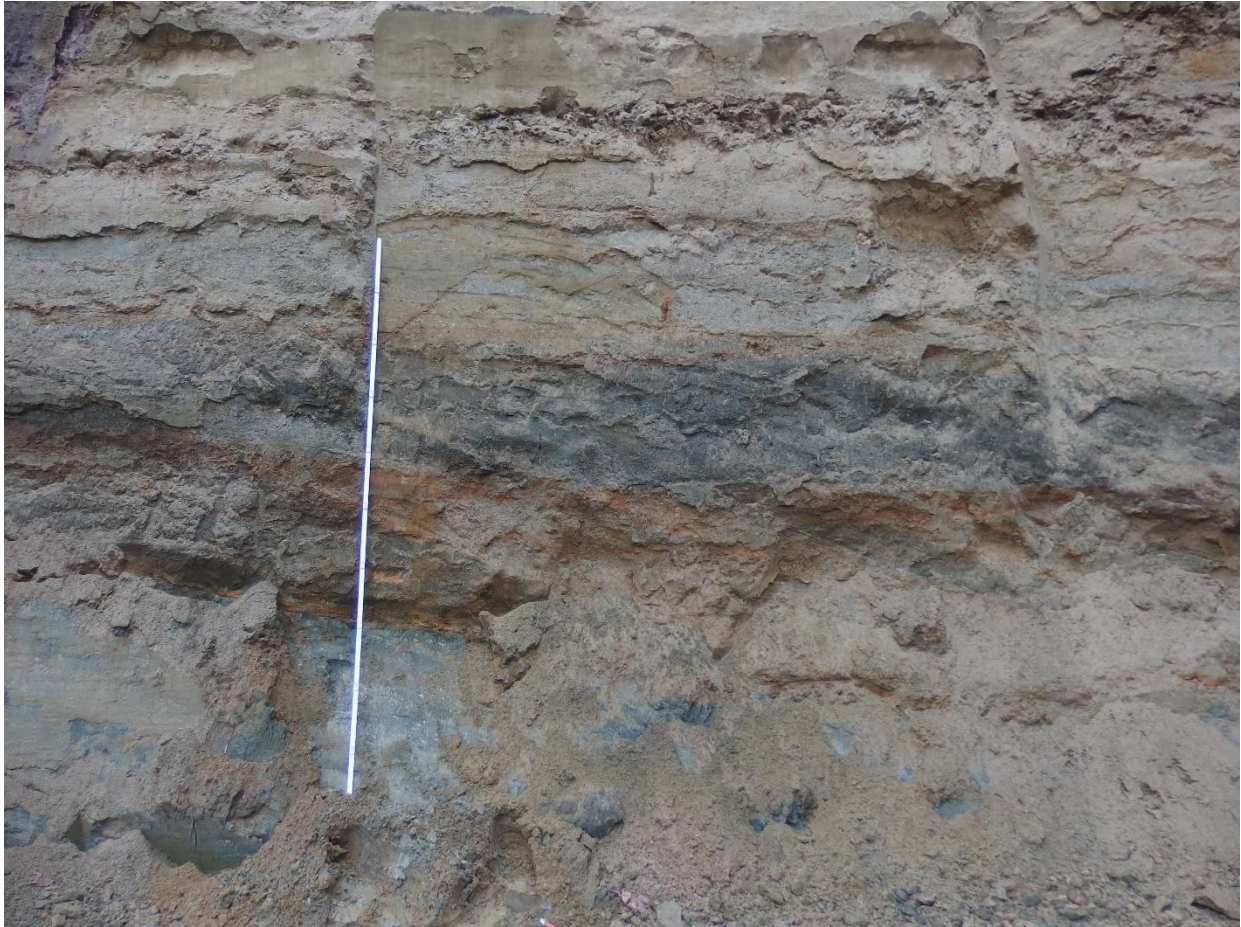
Foto 3. Bouwput Kwikstaartweg 72 Rotselaar, zicht op noordoostwand (linkerwand van de uitgraving, gezien van de weg), het niet-verijzerde groene zand aan de bovenkant van het groene zand pakket vertoont een regelmatig afhellende schijnbare gelaagdheid van 22° naar zuidoost.

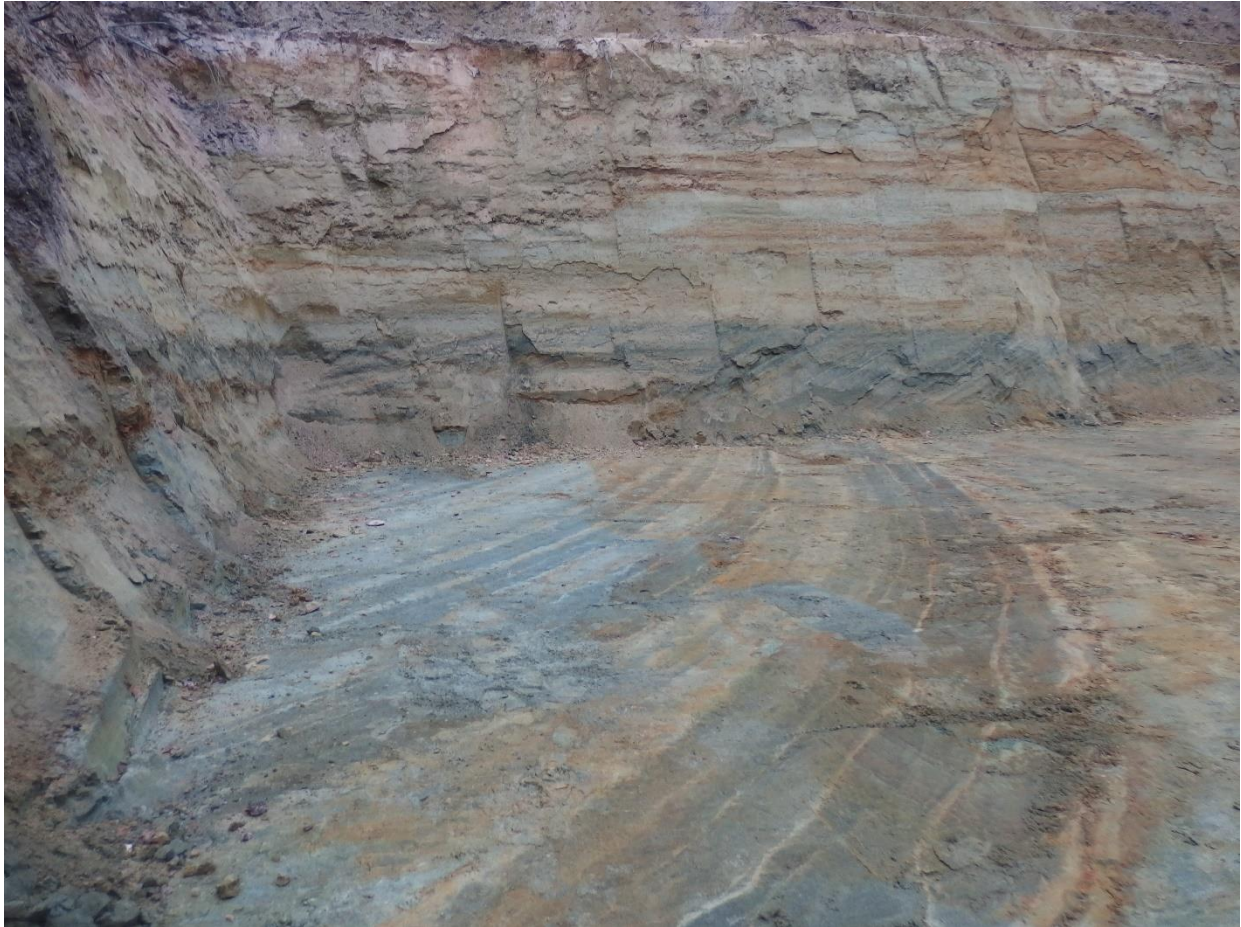
0,00 1,75 m groen glauconietrijk zand, zacht, matig fijn, niet kleiig, bestaande uit heldere kwarts en gelobde glauconiet ($\geq 50\%$ glauconiet van dezelfde grootte als de kwarts). Dit groen zand bevat bleekgroene en zwartgroene laagjes. De blekere zandlagen bevatten ca 25% glauconiet. De zwartgroene meestal mm-dunne laminaties zijn grover, tot middelmatig, en bevatten $\geq 75\%$ glauconiet; het kwarts is bimodaal en bevat ook grove heldere slecht afgeronde korrels.
De sedimentaire helling is steil en regelmatig, doorlopend over de gehele achterwand van de bouwput met een constante schijnbare afhelling van 27° NNE (foto 2); langs de zijwanden is de helling minder goed te zien, o.a. door sterkere oxidatie en verijzering maar lijkt eveneens regelmatig en ca 22° schijnbaar afhellend naar het zuidoosten (foto 3). De werkelijke afhelling zal dan ca 30° in oostnoordoostelijke richting lopen. De strekking is eveneens af te leiden uit de kleurbanden op de vloer van de bouwput en bedraagt ca N30W (foto 4)

Foto 4. Bouwput Kwikstaartweg 72 Rotselaar. Sedimentaire opeenvolging in de regelmatig afhellende groene laag is in meer detail waar te nemen op de bodem van de bouwput, met opeenvolging van bleekgroene en groene lagen; in deze laatste komen zwartgroene laminaties voor (de jongste lagen komen voor linksachter op de foto) .

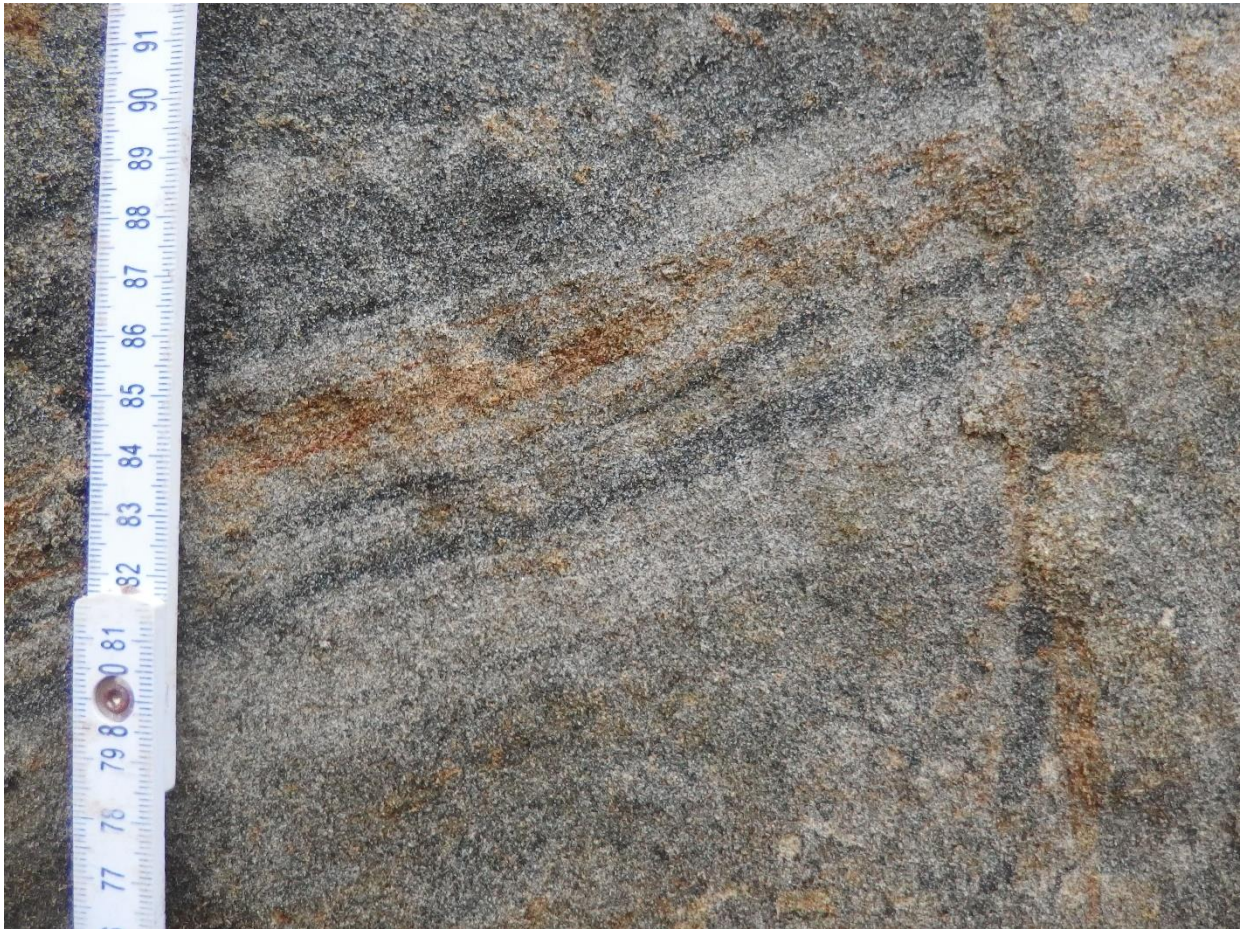
het voorkomen van graafgangen: het ene dier groef zich dieper in dan het andere (foto 6). De niet gebioturbeerde eerder donkergroene zandlagen bevatten zowel de grovere zwartgroene stratificaties (op mm-schaal, vaak heel scherp afgelijnd en in bundels voorkomend) als gebleekte stratificaties (eerder op cm-schaal)- (foto 7).

Foto 7. Bouwput Kwikstaartweg 72 Rotselaar, zicht op zuidoostwand (achterwand van de uitgraving), met inlassing van cm-dikke bleke en mm-dikke donkere laagjes in het groene zand, gekenmerkt door een verschil in glauconietgehalte en grovere korrel in de donkere glauconietrijke stratificaties. Maatstaf vanaf bodem bouwput. Roestverkleuring volgt deze blekere en vermoedelijk beter doorlatende laagjes.

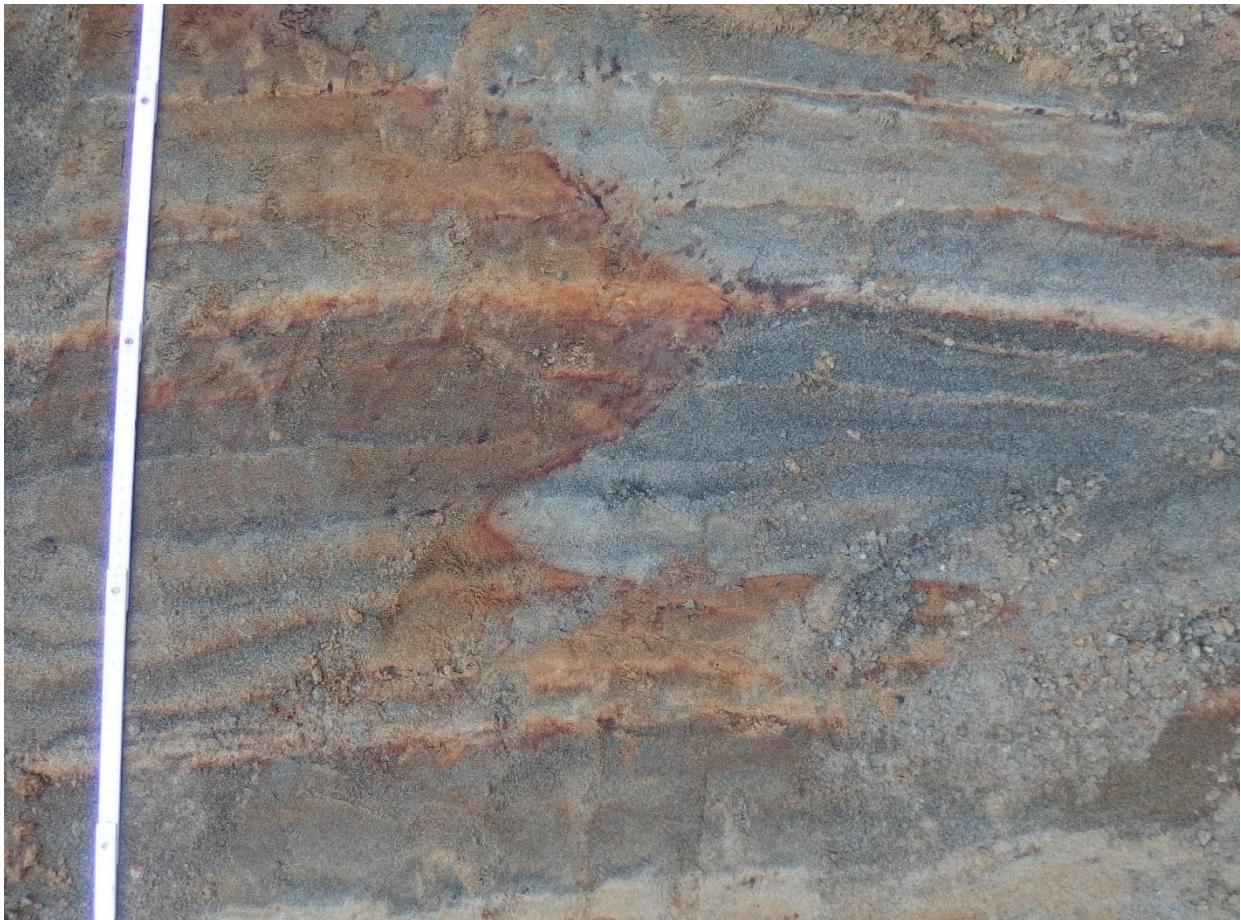
Oxidatiefronten aangeduid door roestverkleuring in de bodem van de bouwput vertoonden soms een mooi sigmoïdaal verloop, waarbij ook weer de grootste uitbreiding van de roestverkleuring samenviel met dikkere bleke bandjes (foto 10). De dunnere cm-brede bleke bandjes hadden daarentegen geen enkel effect op het verloop van het oxidatiefront, wat erop wijst dat het percolerend grondwater preferentieel gebruik maakt van een beperkt aantal meer doorlatende bandjes).

Foto 10. Bouwput Kwikstaartweg 72 Rotselaar, vloer bouwput met gebande donker- tot bleekgroene zandlagen, waartussen een roestkleurig sigmoidaal verlopend verijzeringsfront tot ontwikkeling komt. Dit front dat quasi onafhankelijk is van de gelaagdheid komt bovenop meer lokale limonitisatie op het contact tussen bleek en donker zand, teven het contact tussen meer en minder doorlatend zand. De stratigrafische jongste lagen bevinden zich bovenaan in beeld (foto genomen in NNE richting).

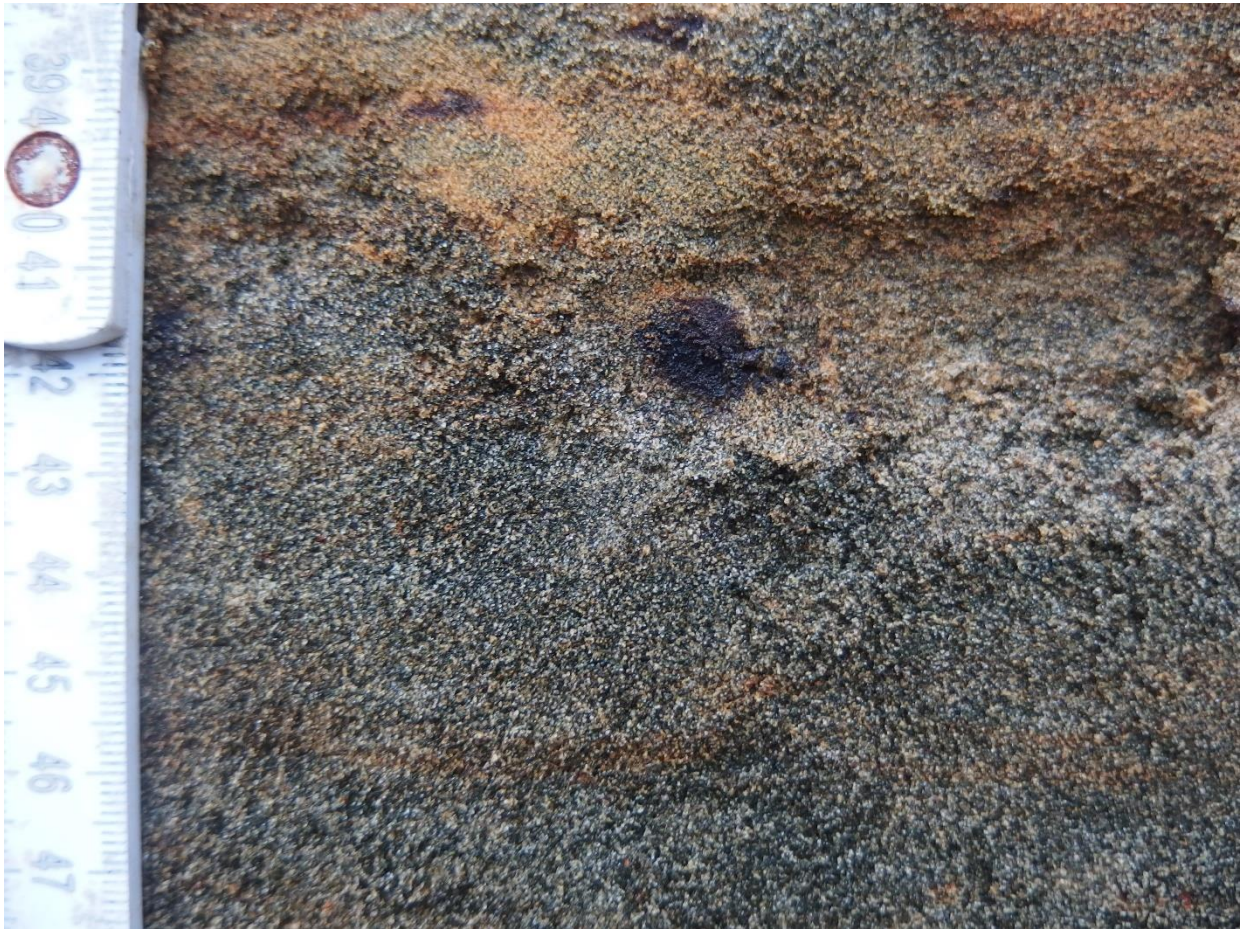
Verspreid komen vrij veel 1 cm grote donkere vlekken voor van ijzer-mangaanoxide die meer kleifractie bevatten en zwart afgeven (foto 11); naar boven toe (ruim boven de redoxgrens) zijn deze vlekken bruinrood geoxideerd en lopen uit naar onder (kepernagelvormige sporen die ca 10 cm lang zijn) - (foto 12). Ook dit fenomeen wijst erop dat de bovenste geoxideerde zone zonder zichtbare sedimentaire structuren oorspronkelijk tot hetzelfde facies behoorde als de onderliggende groene zone.

Foto 11. Bouwput Kwikstaartweg 72 Rotselaar. Detail opname van ca 1 cm grote zwarte kern in groen zand, met zwart afgevend verpoederd metaal(hydr)oxides (ijzer - mangaan).

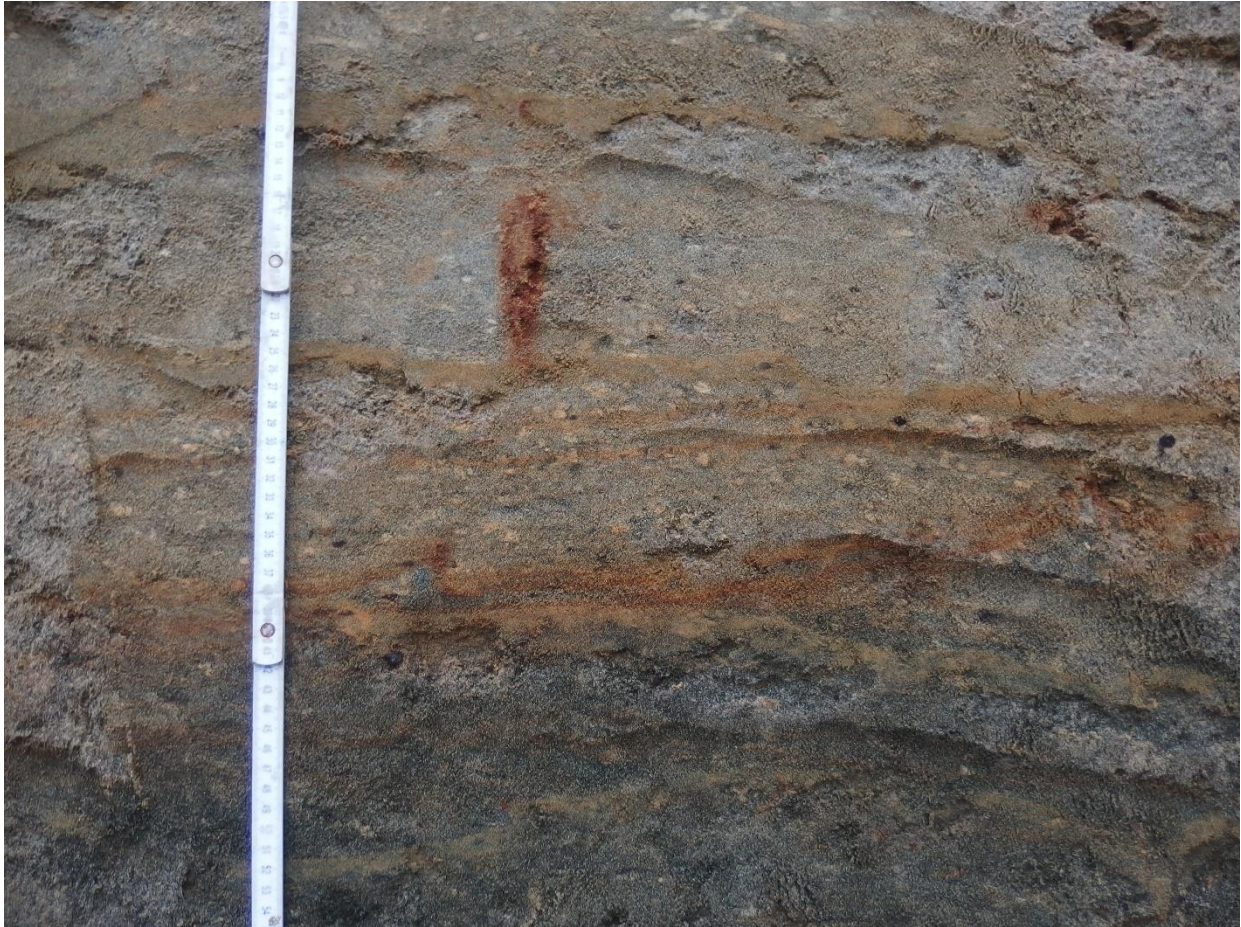
Foto 12. Bouwput Kwikstaartweg 72 Rotselaar. Langgerekte roestvlek ter grootte van een kepernagel, met naar onder uitlopend ijzer(hydr)oxide in het over het algemeen meer poreus bleek groengrijs zand. Horizontale roestbandjes op permeabiliteitscontrasten in de overgang van de verweringszone naar het groen zand.

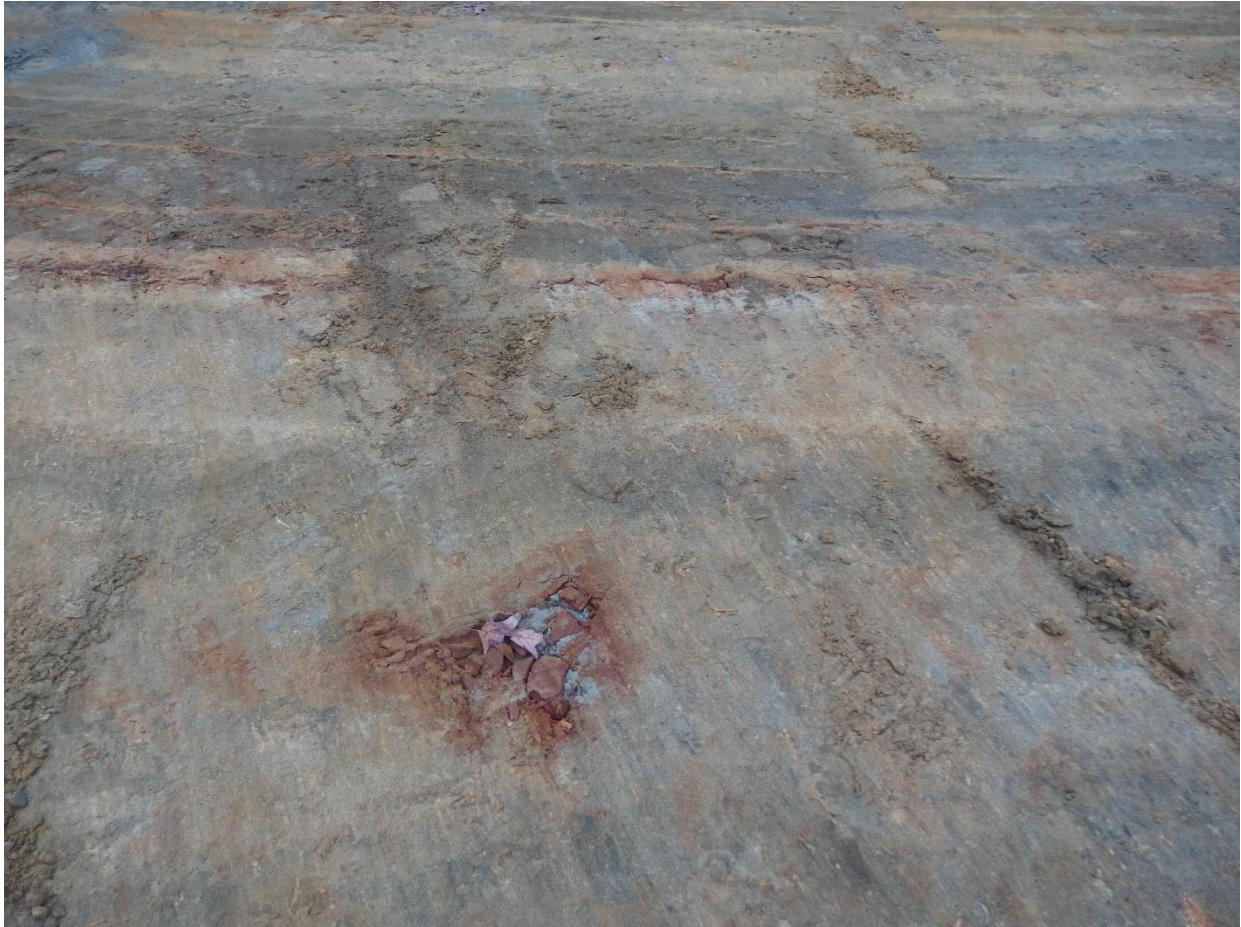
In de vloer van de bouwput werd één ijzerzandsteenconcretie van ca 10 cm doormeter waargenomen, volgens model van klapperstenen met een harde donkerroodbruine goethietkorst van 0,5 cm dikte met een rand van oranje-rood gecementeerd maar nog poreus zand; de kern van de concretie is groen zand identiek aan de omgeving (monster lithotheek) - (foto's 13 - 14).

Foto 13. Bouwput Kwikstaartweg 72 Rotselaar. Limonietconcretie in het grijsgroene zand in de bodem van de bouwput, omgeven door een roestaureool. Foto genomen in NNE richting.

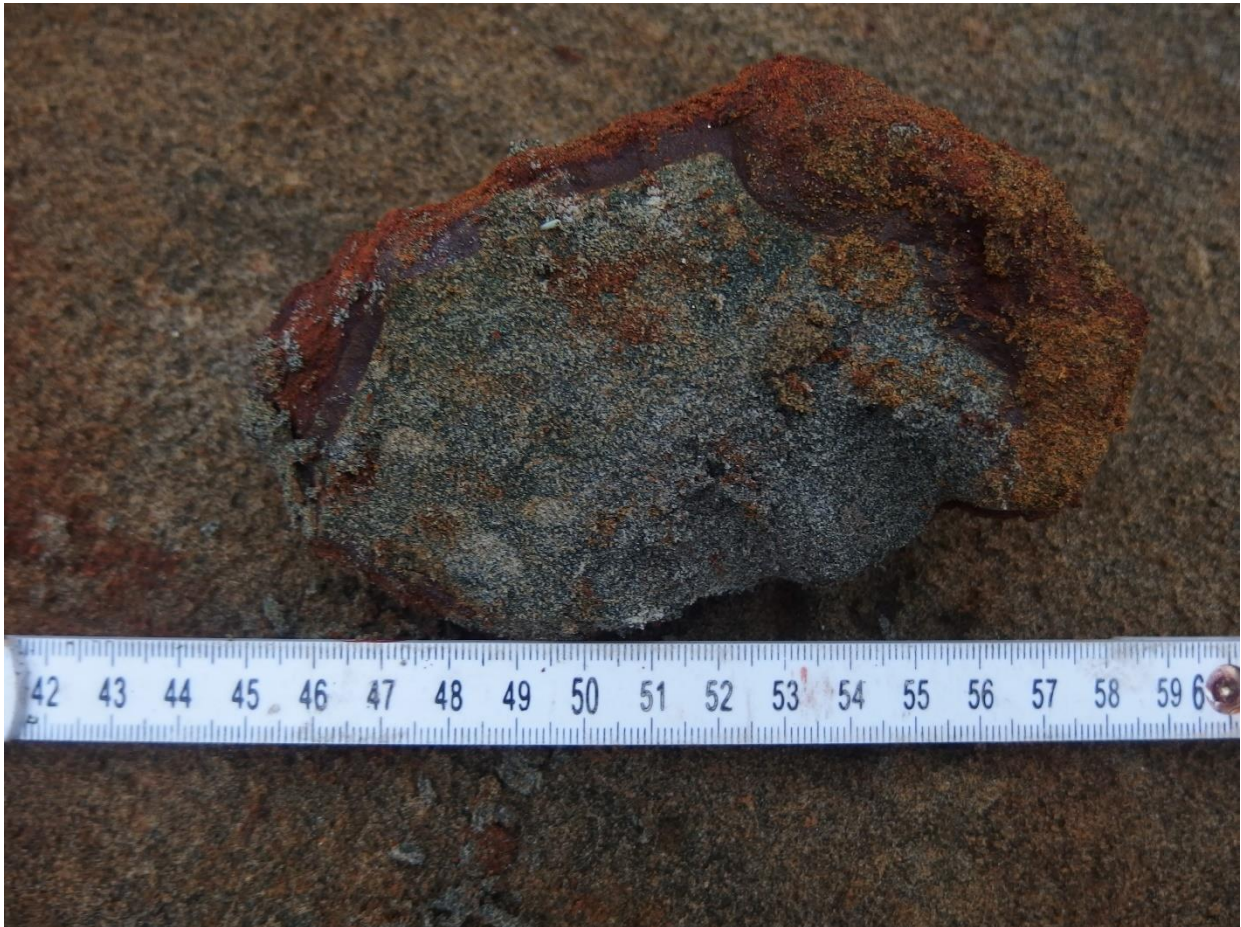
Foto 14. Bouwput Kwikstaartweg 72 Rotselaar. Limonietconcretie gekenmerkt door een dunne harde korst van donkere goethiet (0,5 cm) omgeven door rood gecementeerd zand (op mm schaal) - (klappersteen). Het inwendige van de concretie bestaat uit hetzelfde glauconiethoudend grijsgroen licht gebioturbeerd zand als omheen de concretie.

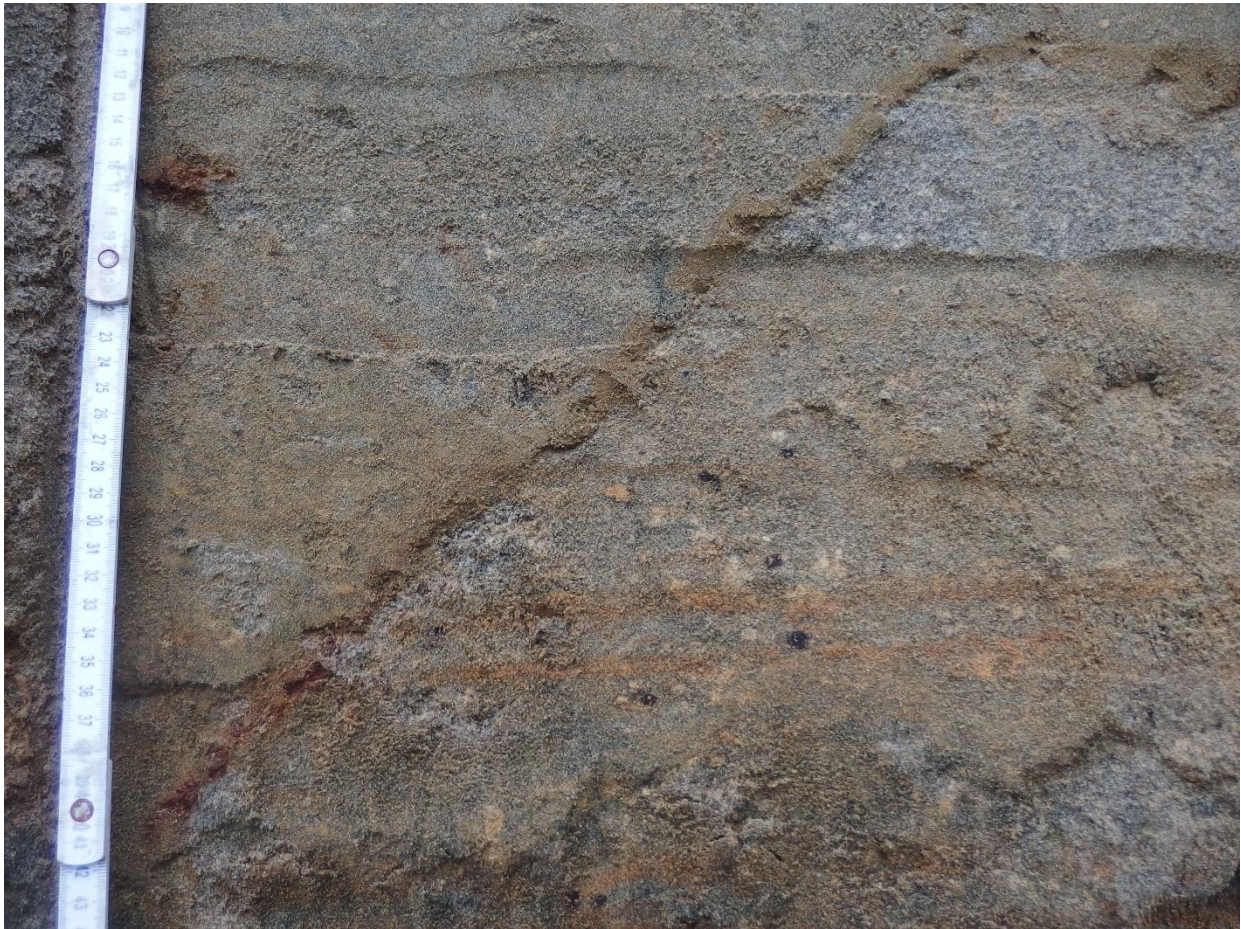
Vorming van roestbanden of limonitisatie volgt niet alleen hellende gelaagdheidsvlakken of vroegere grondwaterschommelingen, maar kan ook tektonisch beïnvloed zijn, al zullen tektonische structuren in het Zand van Diest eerder uitzonderlijk blijven. Diaklaasvlakken kunnen limonitisatie geleiden en door goethietneerslag steilhellende barrières vormen voor verdere migratie en neerslag van opgeloste ijzer(hydr)oxiden (foto 15 uit de basis van de verweringszone).

Foto 15. Bouwput Kwikstaartweg 72 Rotselaar, zicht op noordoostwand (linkerwand van de uitgraving, gezien van de weg), vlak boven de groene zone waarin de sedimentaire structuren (bioturbaties) nog goed zichtbaar zijn, met uniek, ca 50° hellend gelimonitiseerd diaklaasvlak, dat een begrenzende rol speelt in de verbreiding van de subhorizontaal gelimonitiseerde banden.

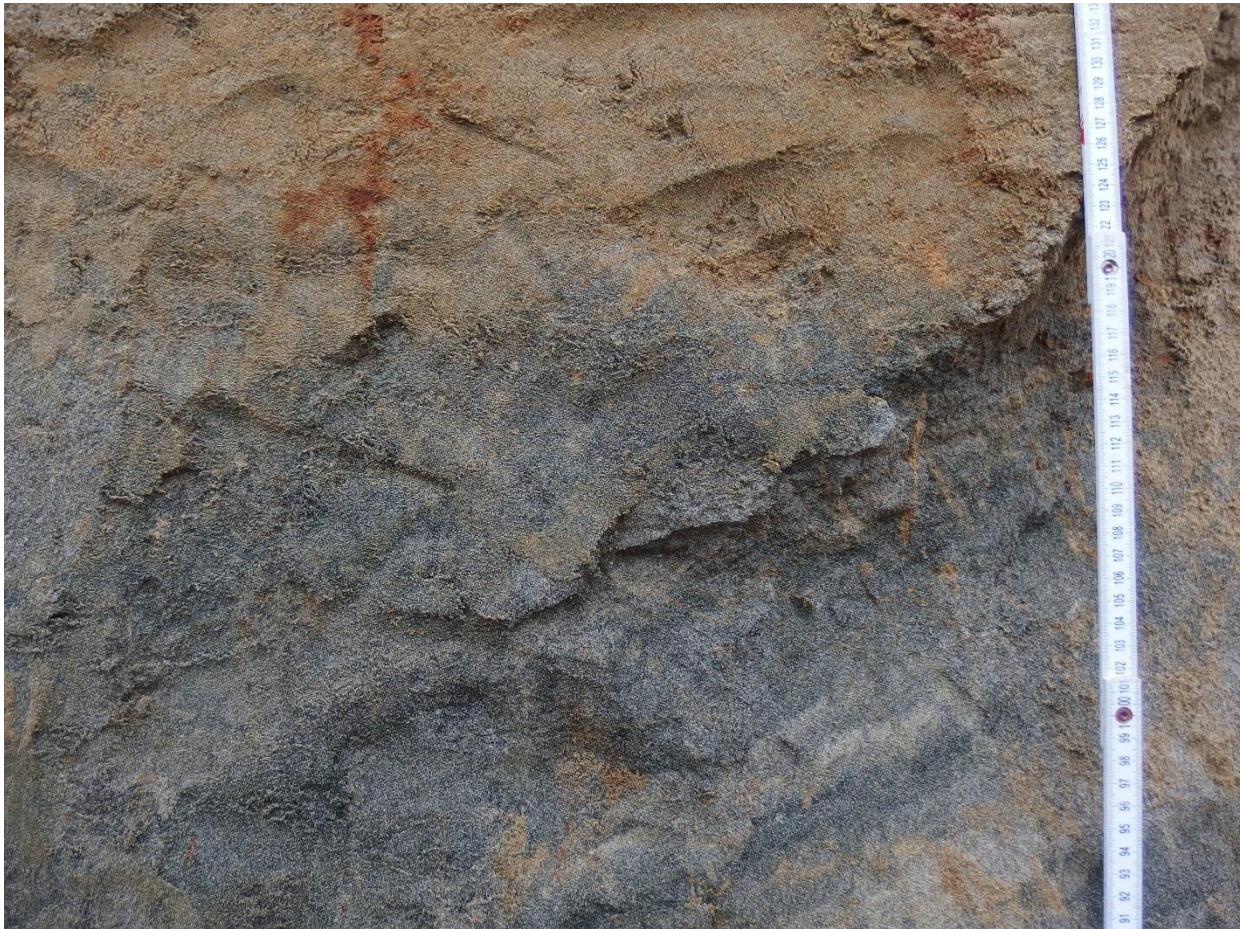
Dit is de oppervlakkige verweringszone in het Zand van Diest. De basis van deze verweringszone is op afstand gezien zeer scherp en subhorizontaal, van dichtbij gezien is de overgang vaag (foto 17). Het is immers geen grens tussen verschillende sedimentpakketten maar een verweringsgrens binnen eenzelfde pakket. De redoxgrens snijdt de schuine gelaagdheidsvlakken af. Deze zijn immers te wijten aan variaties in glauconietgehalte, variaties die door oxidatie van het aanwezige glauconiet hun wezenlijk uitzicht verliezen. De bioturbaties lopen echter weliswaar vaag nog boven de redoxgrens door. De top van deze laag is onregelmatig want ze volgt de huidige topografie.

Foto 17. Bouwput Kwikstaartweg 72 Rotselaar, zicht op zuidwestwand (achterwand van de uitgraving), met onregelmatige doch snelle overgang van goen zand naar roestverkleurd bleekgroengrijs zand waarin de oorspronkelijke sedimentaire structuren vervagen. Dit is geen sedimentaire maar een diagenetische grens (hier genoemd redox grens), optredend binnen eenzelfde sedimentpakket door oxidatie ter hoogte van de grondwaterspiegel.

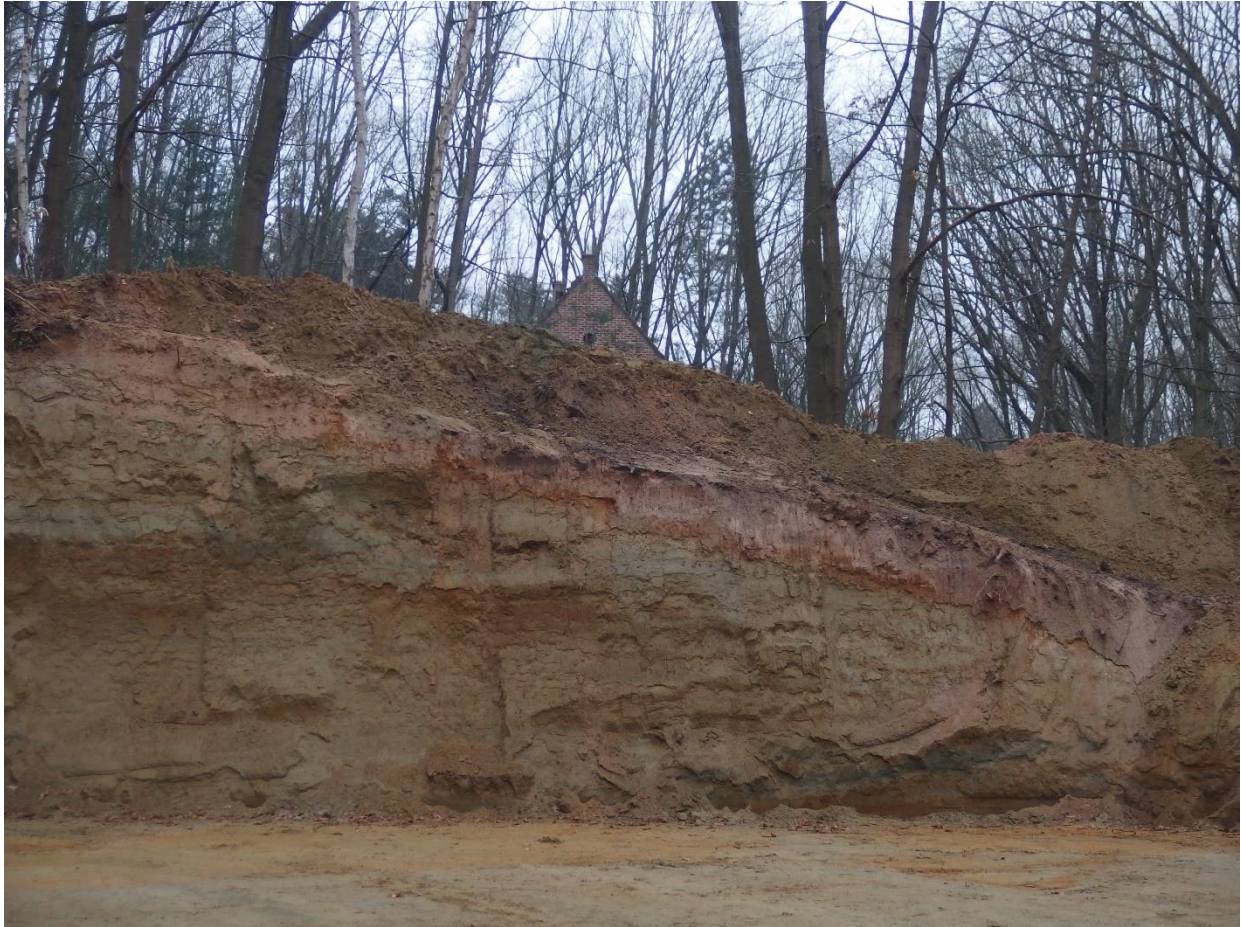
5,25 tot 8 m 6,25 tot 9 m colluvium, doorworteld en samengesteld uit materiaal afkomstig uit de regoliet, waarvan de basis niet meer subhorizontaal is volgens de stand van de grondwaterspiegel maar parallel aan de helling verloopt. Het colluvium is minder cohesief dan de regoliet zodat er geen rechte wand in kon worden gemaakt; het is ook meer vervloeibaar en bemeurt deels de onderliggende wanden van de bouwput (foto 18).

Foto 18. Bouwput Kwikstaartweg 72 Rotselaar, zicht op zuidwestwand (rechterwand van de uitgraving gezien vanaf de straat), met colluvium dat volgens de helling van de heuvel de onderliggende groene zanden en de verweringslaag discordant afdekt. De ongelijke basis van het colluvium is deels gevolg van uitvloeiing langs de groevewand.

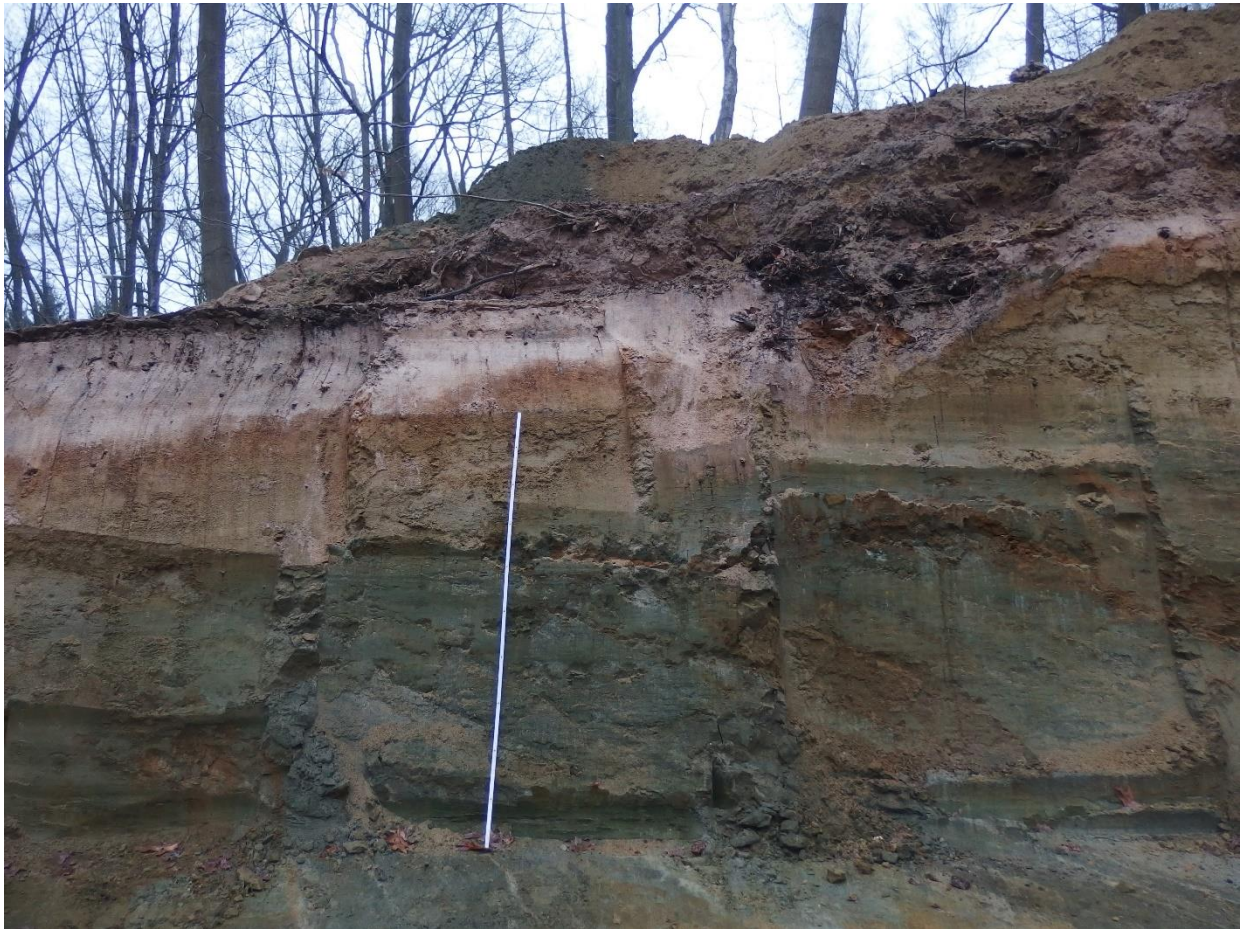
Bodemvorming In het uiterste noorden van de bouwput, met name aan het NW uiteinde van de noordoostelijke wand, komt een podzolbodem voor, die van aanleg ouder is dan het colluvium (foto 19). De voet van de heuvel is dus minder onderhevig geweest aan (sub)recente hellingserosie en vervanging van

Foto 19. Bouwput Kwikstaartweg 72 Rotselaar. Aan de voet van de helling is een podzolbodem bewaard, die hogerop de helling door colluvium lijkt te zijn afgesneden. In dit bodemprofiel zijn de gebleekte en de oranjebruine textuur A en B horizonten waar te nemen, gevormd in de regoliet, bovenop het moedergesteente (de groene laag), waarin oxidatiefronten en dunne goethietlaagjes voorkomen.

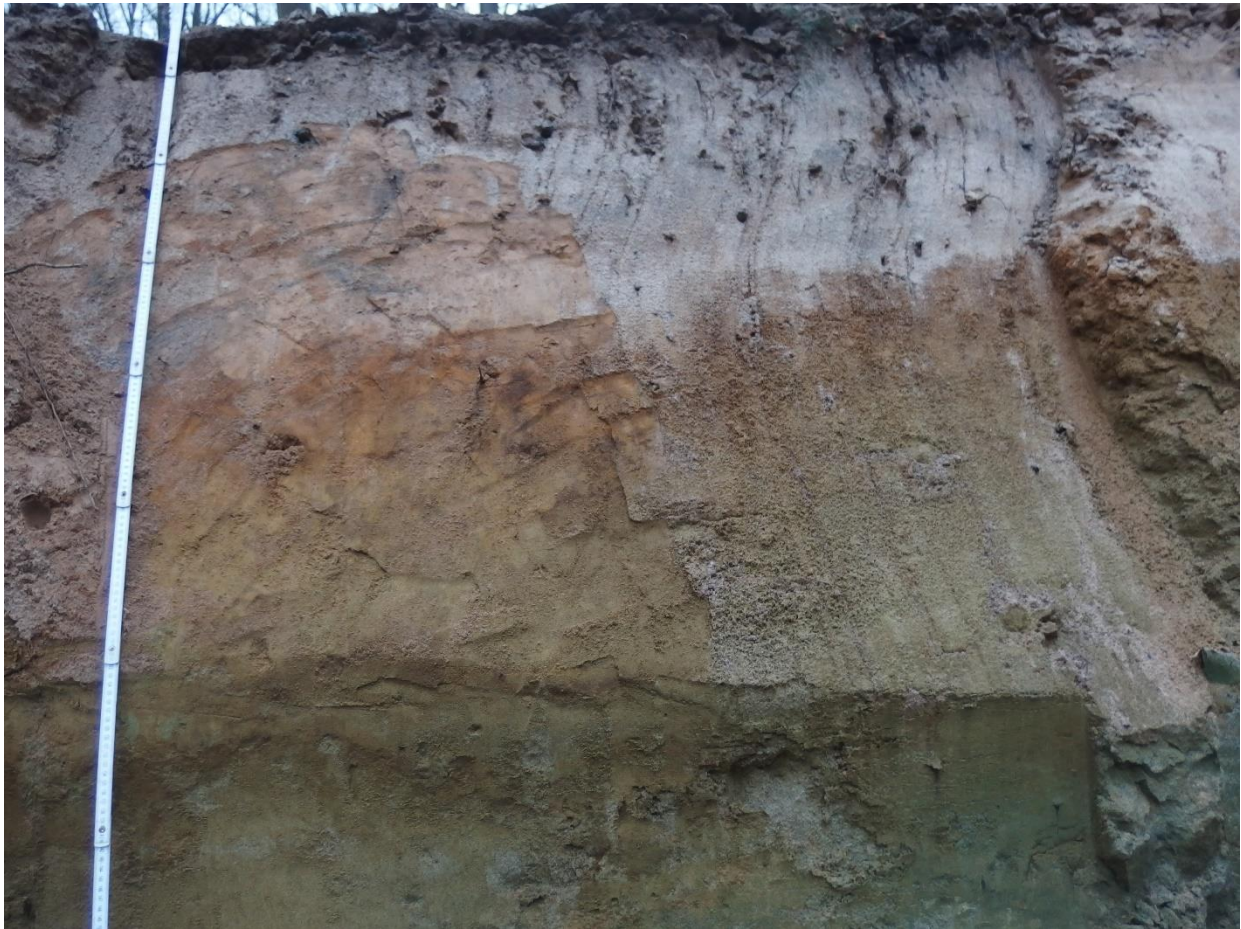
Foto 20. Bouwput Kwikstaartweg 72 Rotselaar. Detail van foto 19. Podzolbodem met bovenaan gebleekte asgrijze uitlogingshorizont, rijk aan zwart verpoederd wortelhout, volgens scherp lateraal contact overgaand in verroeste uitlogingshorizont, roestgrens gelijkend op een breukvlak. De textuur B horizon is vlekkelig oranje verkleurd, wijzend op een weinig geëvolueerde bodem. De redoxgrens (overgang van oranje naar groen) is tot stand gekomen in een vroegere verweringsfase, daterend van voor de insnijding en is evenmin gewijzigd in positie door de bodemvorming, alhoewel de groene zone structuurloos is geworden.
