BELGISCHE GEOLOGISCHE DIENST

075W - Aarschot (24/7) - 401 - II d - KAARTBLAD: Aarschot  
p. 1/1

ADMINISTRATIEVE & TECHNISCHE GEGEVENS

BOUWPUTBESCHRIJVING (van boven naar onder)

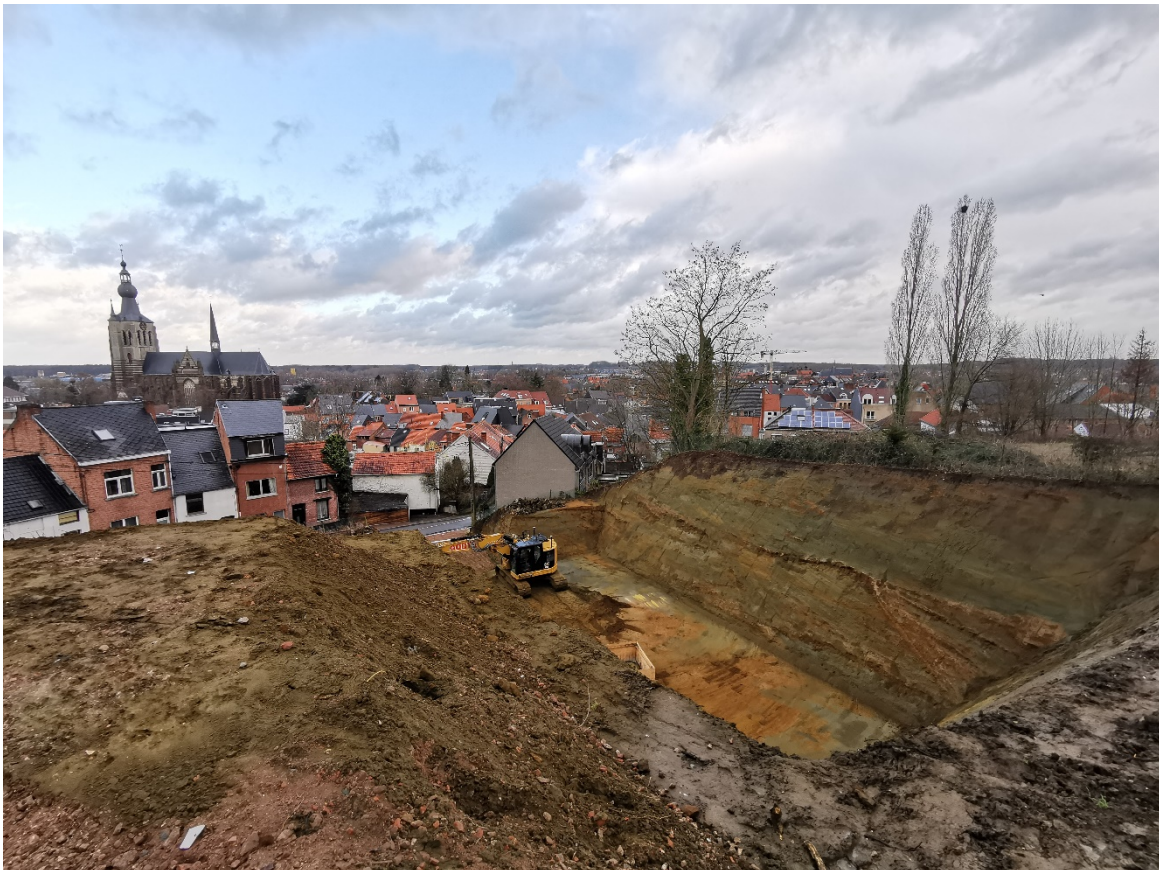
Foto 1. Overzicht bouwput vlak bij het lager gelegen centrum van Aarschot, met de Maaldersstraat onderaan de ingang van de bouwput, oplopend links uit beeld tot op de hoogte waarop de foto is genomen.

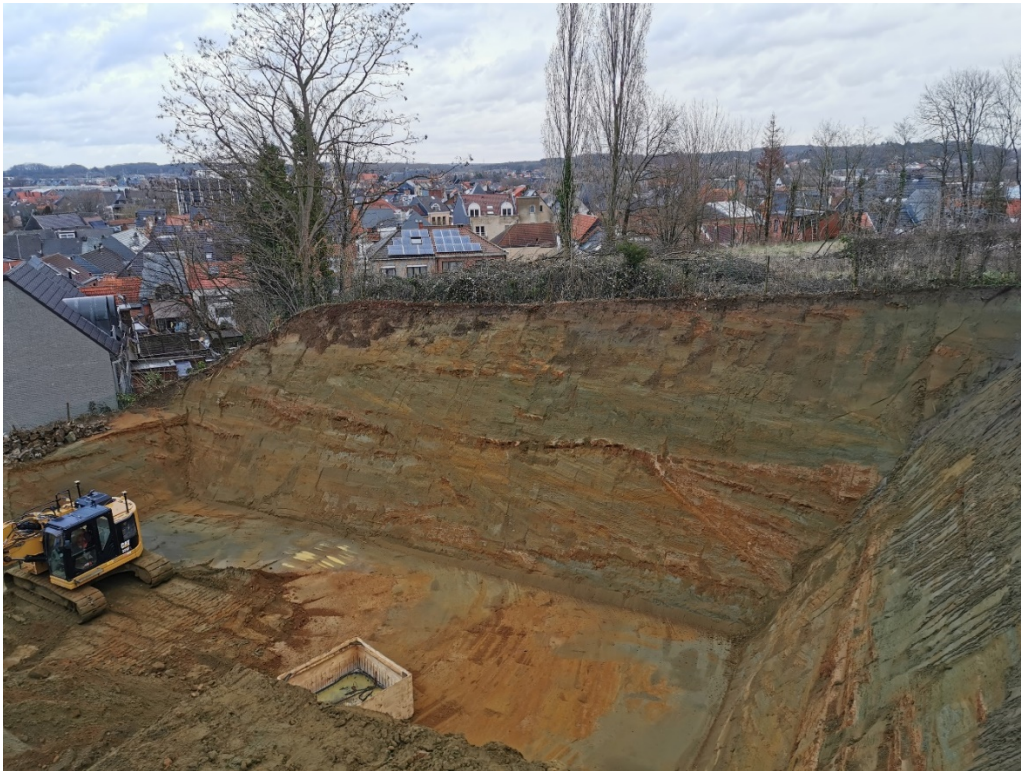
1.00	6,50				bovenste deel van groen zand, vooral van boven in vlekken roestig geoxideerd, naar onder toe met sporen van schuine gelaagdheid; op ca 2 à 2,5 m niet doorlopende schijnbaar gekantelde (volgens schuine gelaagdheid) ijzerzandsteenblokken; aan de basis een subhorizontale (ca 2° oostwaarts afhellende) ijzerzandsteenlaag, niet gelijkmatig geconcretionneerd en soms verspringend langs schuine laagvlakken die dit niveau doorsnijden (foto's 2, 6)

Foto 2. Zicht op oostelijke NNW-SSE gerichte wand van de bouwput, waarin een tweedeling is op te merken, gescheiden door een ijzerzandsteenlaag.

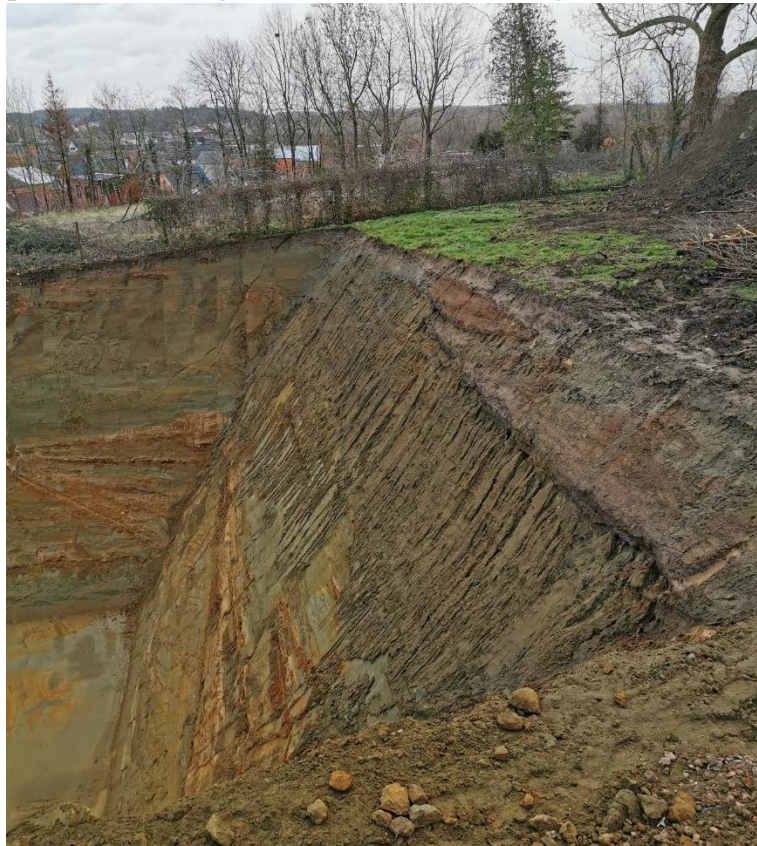
Nr.	van	*	tot	*	AARD DER GRONDLAGEN
0,00	1,00				bovenkant bouwput: recente gepodzoliseerde bodem met ploegsporen (0,0 m) op colluvium van lemig zand, afgezet op zwarte vegetatielaag (1,0 m) die in een kleine depressie is gevormd rechtstreeks bovenop het Zand van Diest, zonder bodemprofiel; dikte colluvium ongelijk tot max 1,50 m (foto 3)

Foto 3. Rakelings zicht op zuidelijke ENE-WSW gerichte bovenwand van de bouwput. Op de voorgrond bovenaan een donkere vegetatielaag onder colluvium rechtstreeks onder het Zand van Diest. De wand in het Zand van Diest onder het colluvium is besmeurd met aflopende bruine leem.

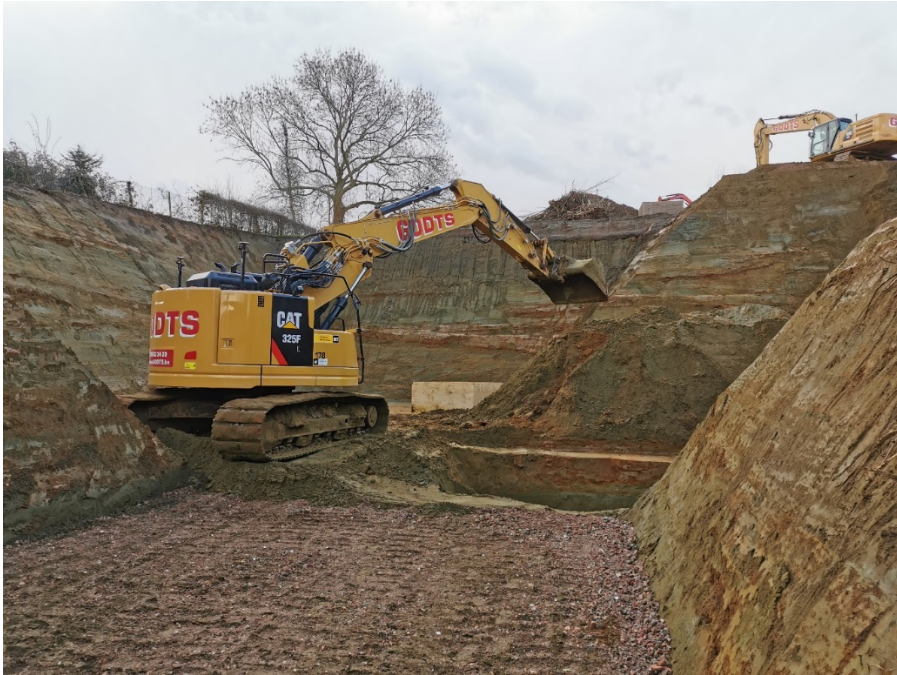
Foto 4. Zicht vanaf de noordelijke ingang van de bouwput met op de achtergrond de hoge zuidelijke achterwand van de bouwput.

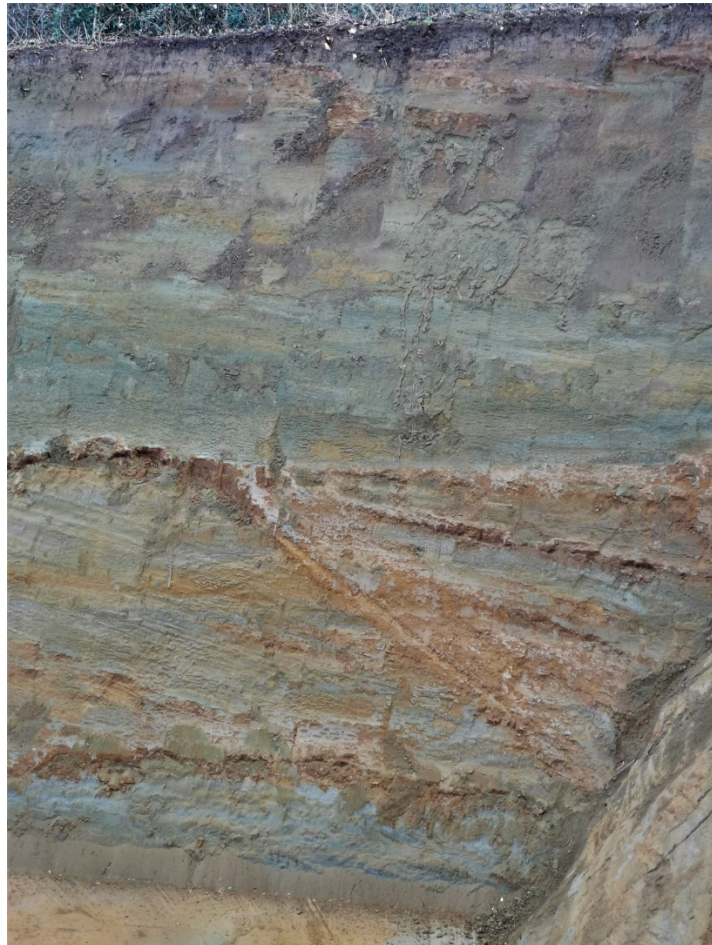
6.50	11.00				onderste deel van groen zand, veel sterker roestig verkleurd (roestkleur overwegend) met meer uitgesproken schuine gelaagdheid waarneembaar op zowel de oostwand (in schijnbare SSE richting) als op de zuidwand (in schijnbare ENE richting); deze schijnbare sedimentaire helling wordt lokaal gevolgd door hellende ijzerzandsteenlagen die aftakken van de ijzerzandsteenlaag op 6,50 m (helling 12SSE in oostelijke wand); rond 10 m een nieuwe subhorizontale ijzerzandsteenlaag die op meer onregelmatige wijze is versteend en waaronder de schuine gelaagdheid lijkt te verdwijnen (foto 5)

Foto 5. Zicht op oostelijke wand, tegen de hoek met de zuidelijke wand, waar deze wand maximale hoogte bereikt en de sedimentaire en diagenetische structuren het beste kunnen worden waargenomen.
