BELGISCHE GEOLOGISCHE DIENST

89E/753 (III, b) KAARTBLAD: Leuven

ADMINISTRATIEVE & TECHNISCHE GEGEVENS

BOORBESCHRIJVING, discontinu van onder naar boven langs holle weg

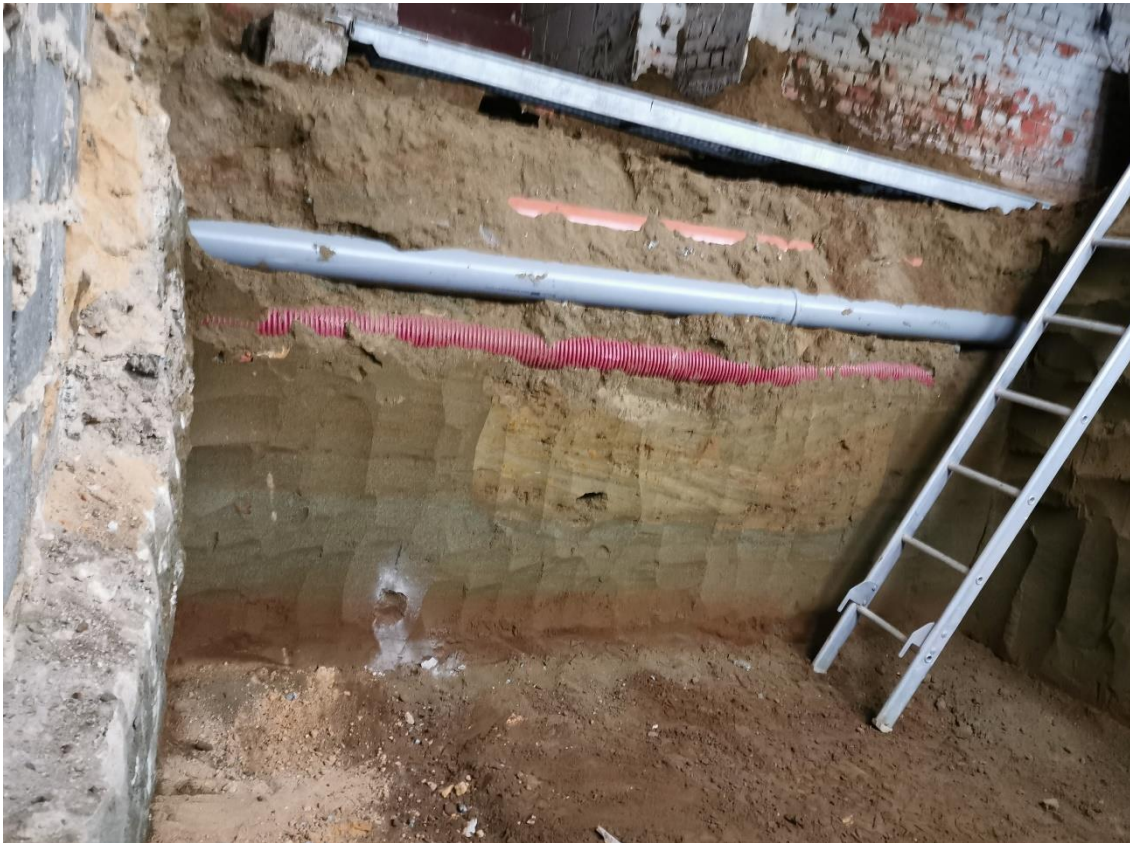
Foto 1. Uitgraving kelder Kortrijksestraat 359A te Kessel-Lo in ongestoord Zand van Diest met beperkte roestverkleuring. Dit uitzicht blijft behouden tot vlak tegen huidig straatniveau, wat aantoont dat de holle weg een (sub)recent erosief fenomeen is.

Onderste waarneming in uitgraving kelder woning Kortrijksestraat 359A te Kessel-Lo (x176940, y 176205) tot op straatniveau en tot tegen voorgevel (quasi tot tegen de straat):
0.00 +1.00 geelgroen vet kleilig zand met blekere grovere en glauconietarme tussenlaagjes op cm-schaal met onregelmatig vlak-ondulerend verloop; met roestbanden en -vlekken eerder subhorizontaal maar onafhankelijk van sedimentaire gelaagdheid (er is hier geen colluvium, laag is in-situ, holle weg is op dit niveau een zuivere erosiestructuur) - (Foto 1)

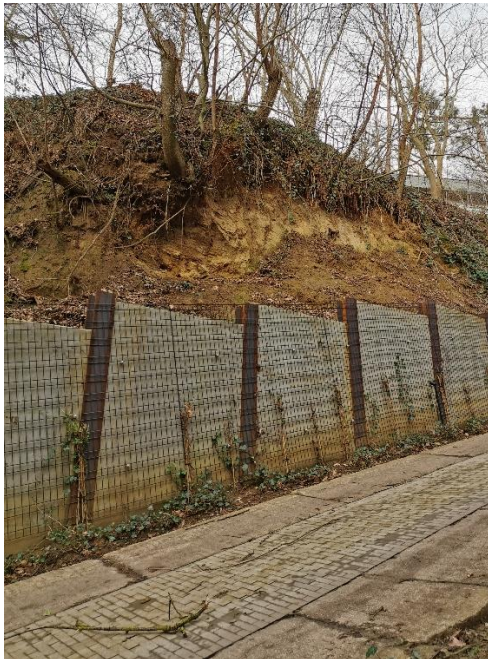
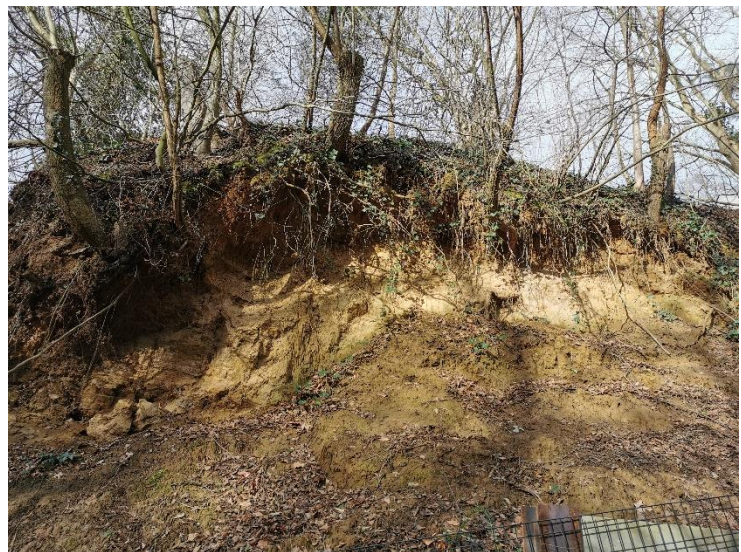
Foto 2ab. Inrit naar Kortrijksestraat 377 Kessel-Lo met bleek lemig zand, colluviaal verspoeld, zonder aanwijzing voor Zand van Diest of ijzerzandsteen, wijzend op oppervlakte-afspoeling op het bovenliggende plateau.

lokaal (enkel in driesprong waargenomen naar inrit Kortrijksestraat 377 te Kessel-Lo, x 177070, y 176375) hoge talud in vaag gestratificeerd bleekgeel lemig zand, over ca 0.80 m dikte ontsloten, vermoedelijk gepodzoliseerd colluvium rustend op Zand van Diest (Foto 2a, b)

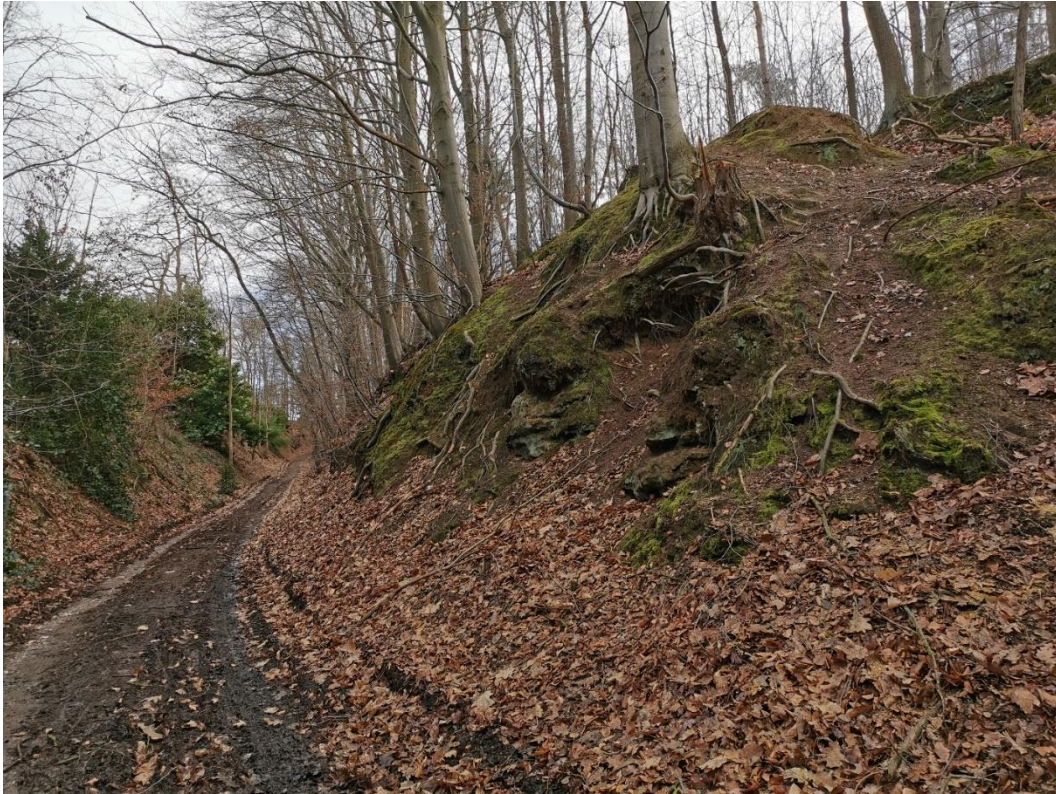
Foto 3. Aanvang ijzerzandsteenonsluiting langs oosthelling van Kortrijkstraat te Linden, net voorbij kruispunt met Slangenstraat.

profiel opgemeten vanaf driesprong tussen Kortrijkstraat en Slangenstraat (x 177160, y 176500, z 52,50 m): over ca 10 m lengte in middendeel van zuidwestelijke talud licht versteend matig-grof kwartsrijk (verarmd aan glauconiet door Quartair-verwering) licht kleilig cohesief zand tot zwakke ijzerzandsteen (categorie 3) in banken van 20 cm dikte met afhelling variërend van max. 8N over subhorizontaal tot max. 12E (Foto 3); de grensvlakken van de steenbanken (daar waar ijzerzandsteen overgaat in zand)

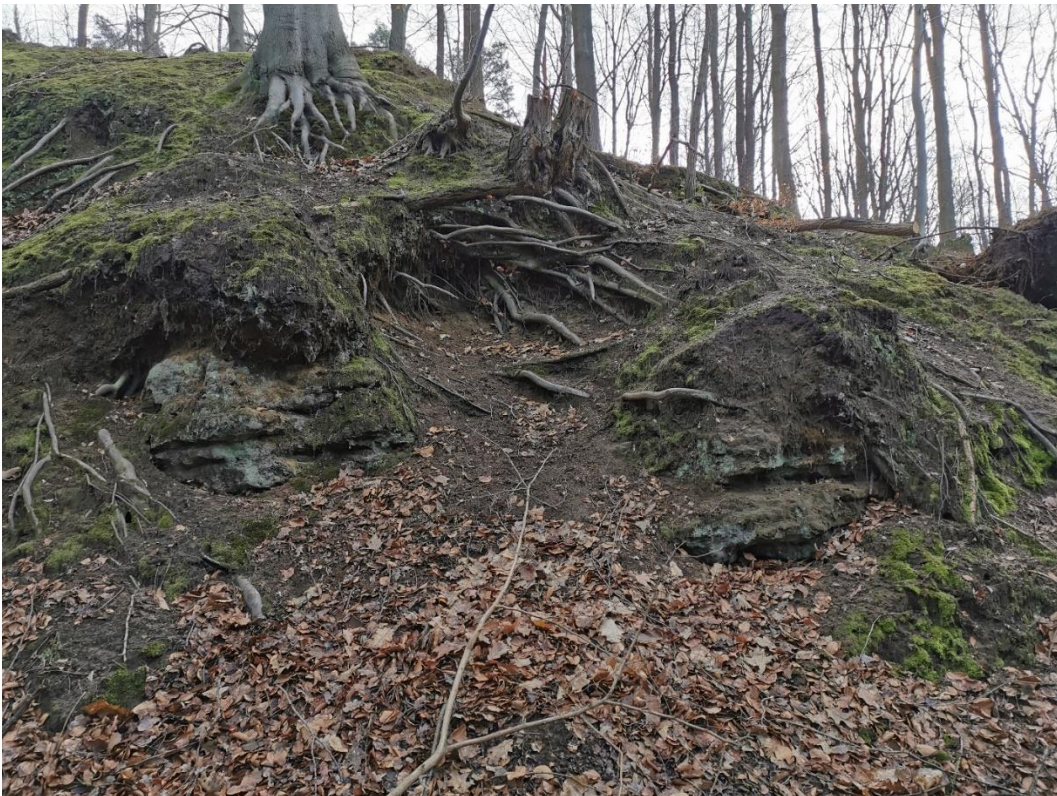
Foto 4. Onderste ijzerzandsteenontsluiting in Kortrijkstraat net voorbij kruispunt met Slangenstraat, in dungebankte brokkelige ijzerzandsteen die een zwakhellende flexuur beschrijft en waarvan de laagvlakken gevormd zijn door goethietneerslag volgens laagvormige limonietconcreties.

zijn geen sedimentaire laagvlakken maar versmolten schalen van goethietconcreties die het grensvlak een nodulair uitzicht geven (Foto 4)

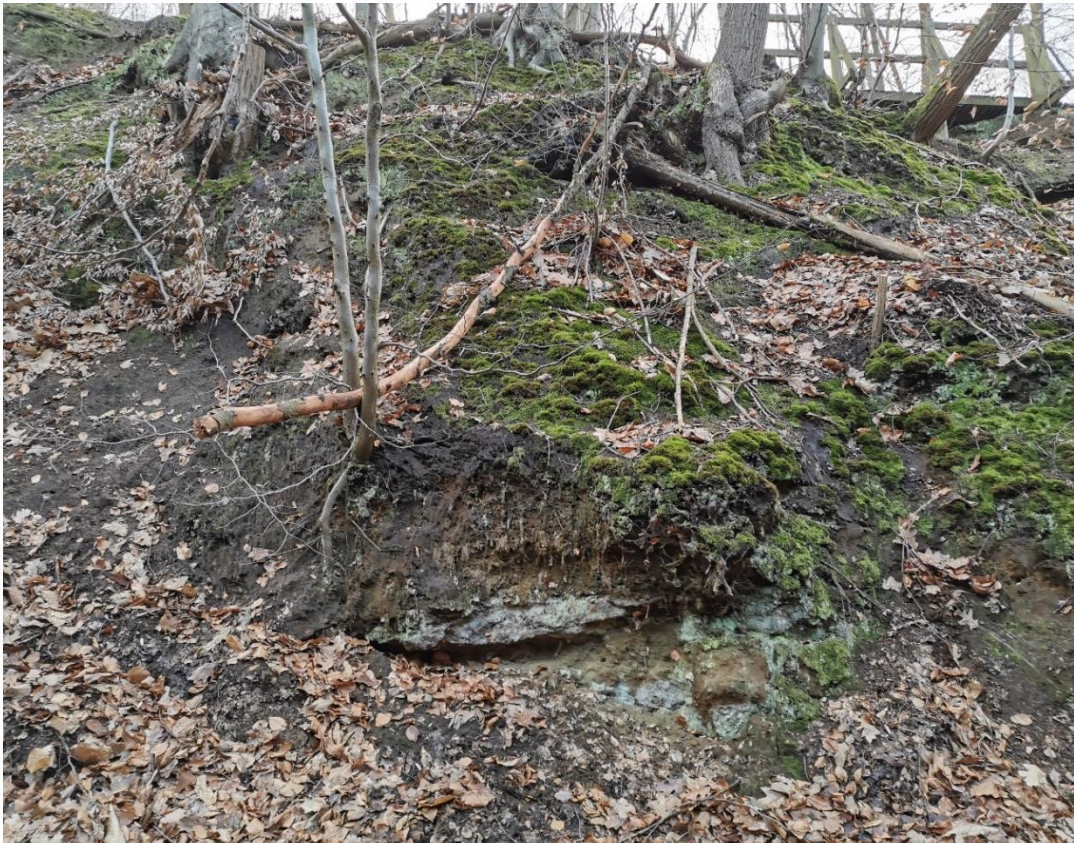
Foto 5. Ijzervandsteenbank die gemakkelijk verzandt, in contact met geoxideerd Zand van Diest, 35 m ten NE van kruispunt met Slangenstraat.

ca 35 m voorbij driesprong kleine ontsluiting in zachte zandsteen tot ca 0.20 m dik overgaand naar onder toe in los groengeel geoxideerd zand; ss N20E10ESE (Foto 5)

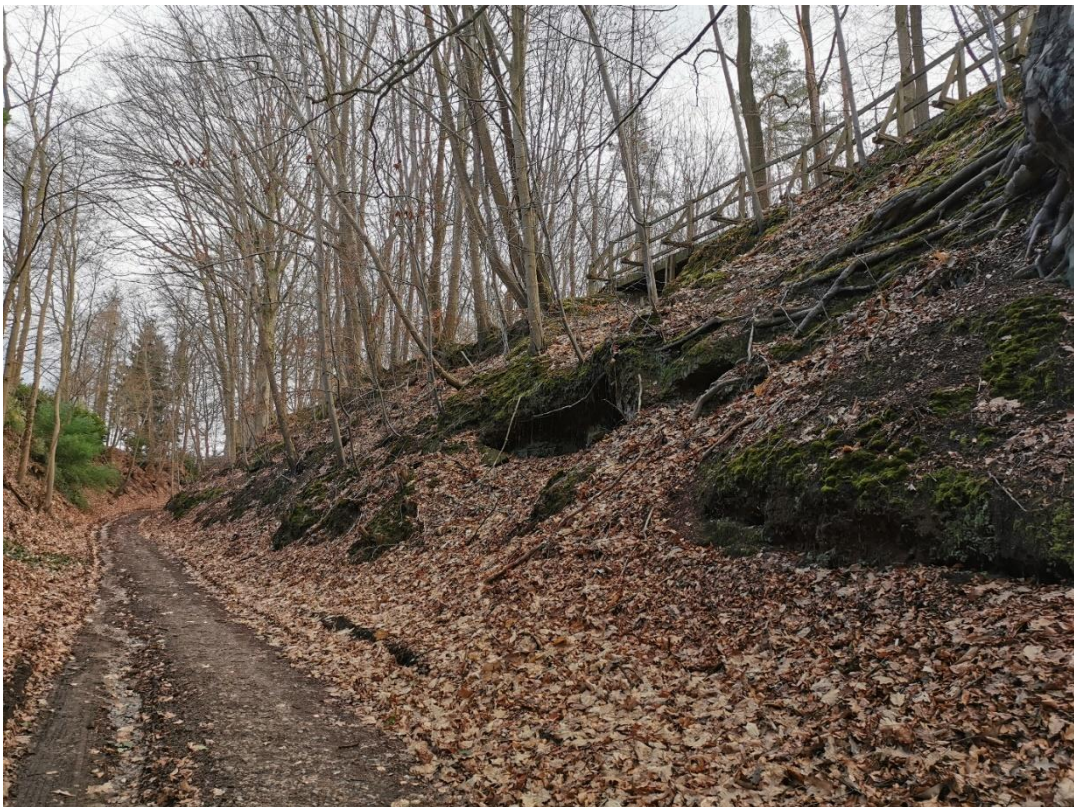
Foto 6. Vermoedelijk site van kleine ijzervandsteengroeve in oostelijke talud van de Kortrijkstraat ca 82 m ten NW van kruispunt met Slangenstraat.

ca 82 m voorbij driesprong verschijnt zelfde steenbank opnieuw (Foto 6; ontsluiting tussen ca 65 en ca 82 m onderbroken door grote boom op de helling ingeplant) in steenbank van 32 cm, matig hard (categorie 2) met vage graafgangen (niet zichtbaar op sterk geoxideerd buitenvlak); helling 8SE; vermoedelijke plaats van steenontginning (= centraal punt opmeting, x 177225, y 176540) - (Foto 7): 1) kernfacies: harde sterk gecementeerde roestkleurige matig-grove glauconietrijke (>1/3) zandsteen, nog met kleifilm rond de korrels, met kleine oranjegele meer kleihoudende vlekjes; 2) randfacies: zelfde zadsamenstelling maar ook interstitiële klei vermengd met cement, daardoor meer poreus en minder cement, langs de randen verzandend, roestig geel en kwartsrijker (glauconiet verpulverd en geoxideerd) (= monster lithotheek);

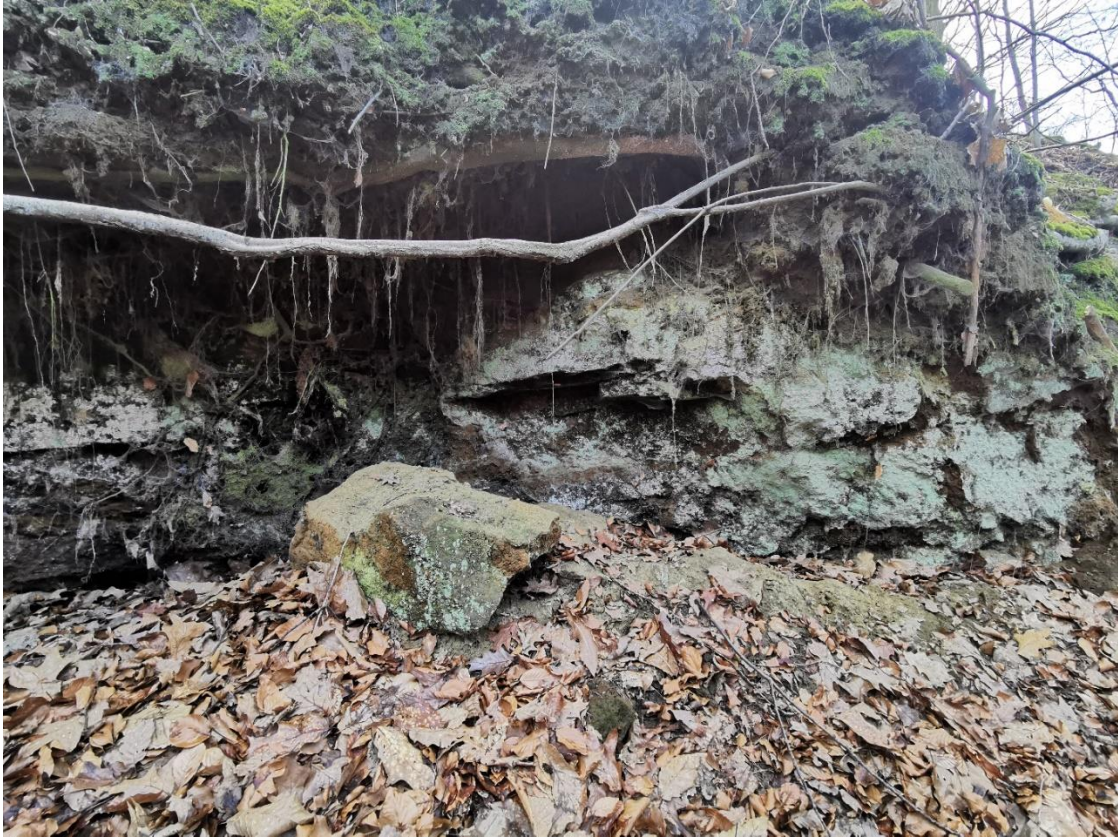
Foto 7. Ijzerzandsteenlaag in vermoedelijke voormalige groeve (cf foto 6) met blok uit steenbank van 32 cm dik.

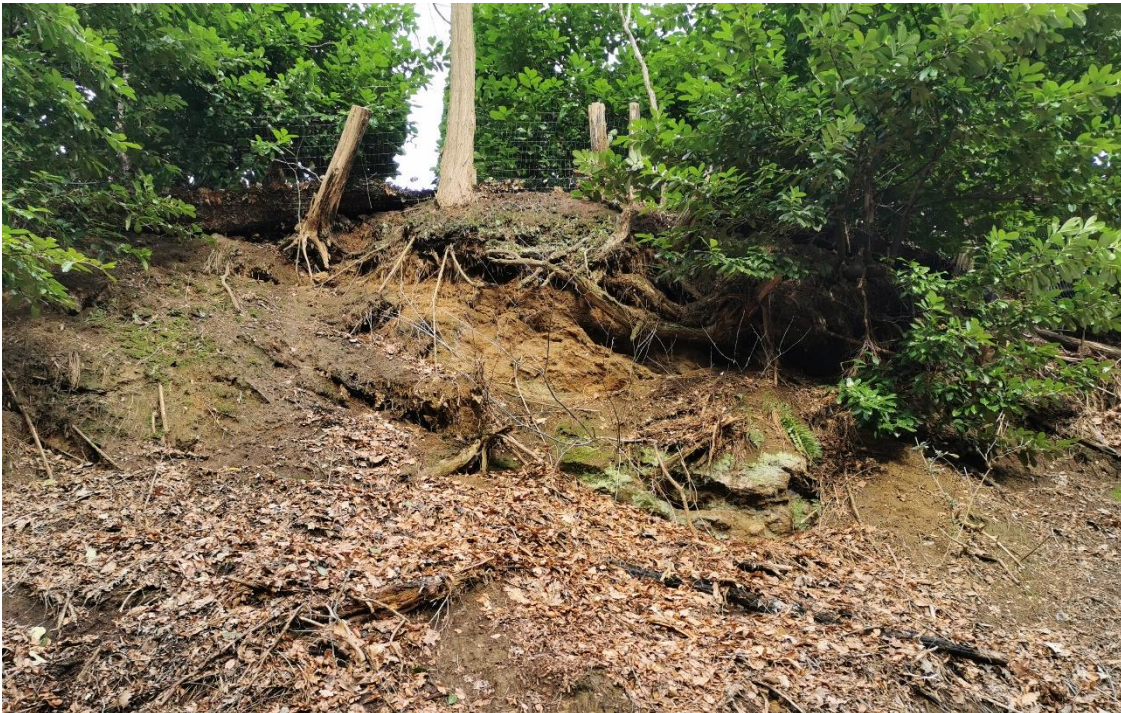
Foto 8. NW-talud van de Kortrijkstraat tegenover de vermoedelijke groeve, in fijn afgehouden ijzerzandsteen die daardoor structuurloos lijkt.

dit is onderkant van 4 à 5 m dik rotsmassief, waarvan de bovenkant door geliffractie sterk is gespleten en afgerond (ingebod in mos) gelijkaardig massief aan overzijde holle weg, op gelijkaardige hoogte maar in iets oudere lagen (omwille van de laaghelling) en tegen groefleger afgekapt en daardoor fijngespleten en schijnbaar structuurloos (Foto 8)

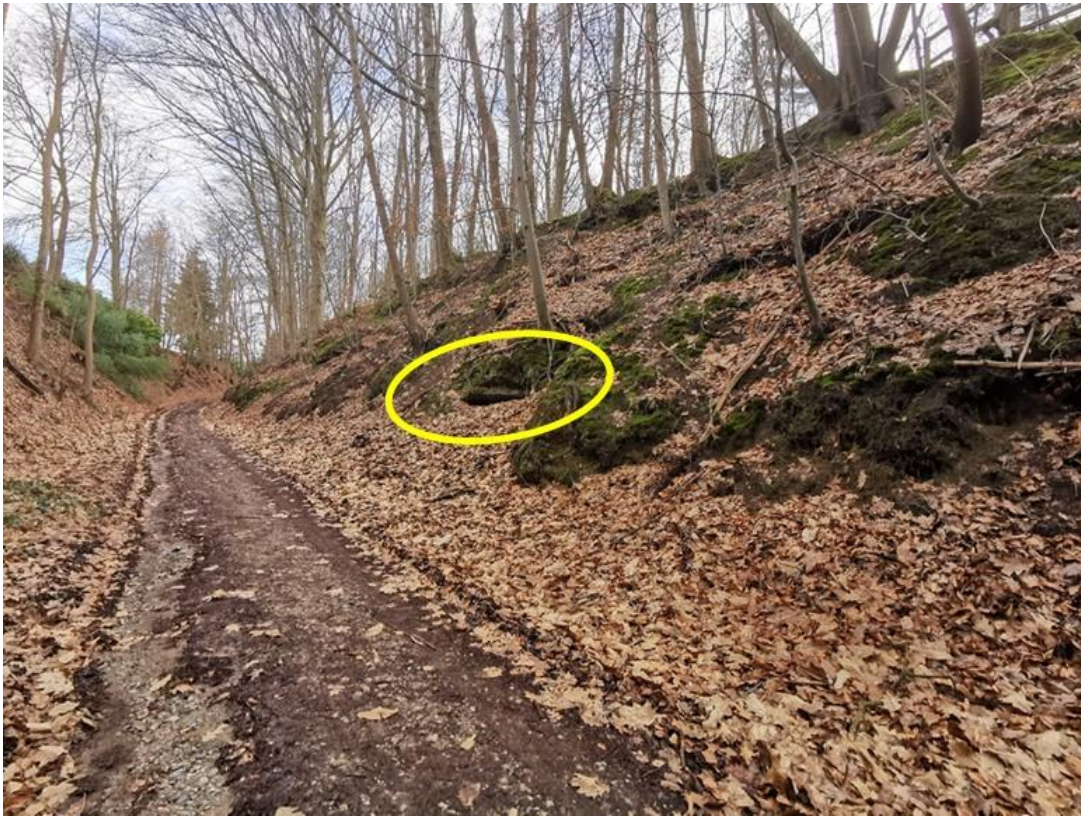
Foto 9. Voortzetting van dezelfde ijzerzandsteenbank (omcirkeld) hogerop in de holle weg, ca 100 m ten noordoosten van het kruispunt met de Slangenstraat, met redelijk constante helling N20E en helling van 6 tot 13°ESE. Op de achtergrond in de bocht de laatste en tevens hoogste ijzerzandsteenontsluiting.

ca 100 m voorbij driesprong, voortzetting van zelfde ijzerzandsteenmassief op ca 1 m lagere hoogte, met steenbanken tot ca 22 cm dik in iets minder compacte ijzerzandsteen, ss N20E13ESE, vermoedelijk ook nog restant van steenontginning: Foto 9, steenbank in midden van het beeld)

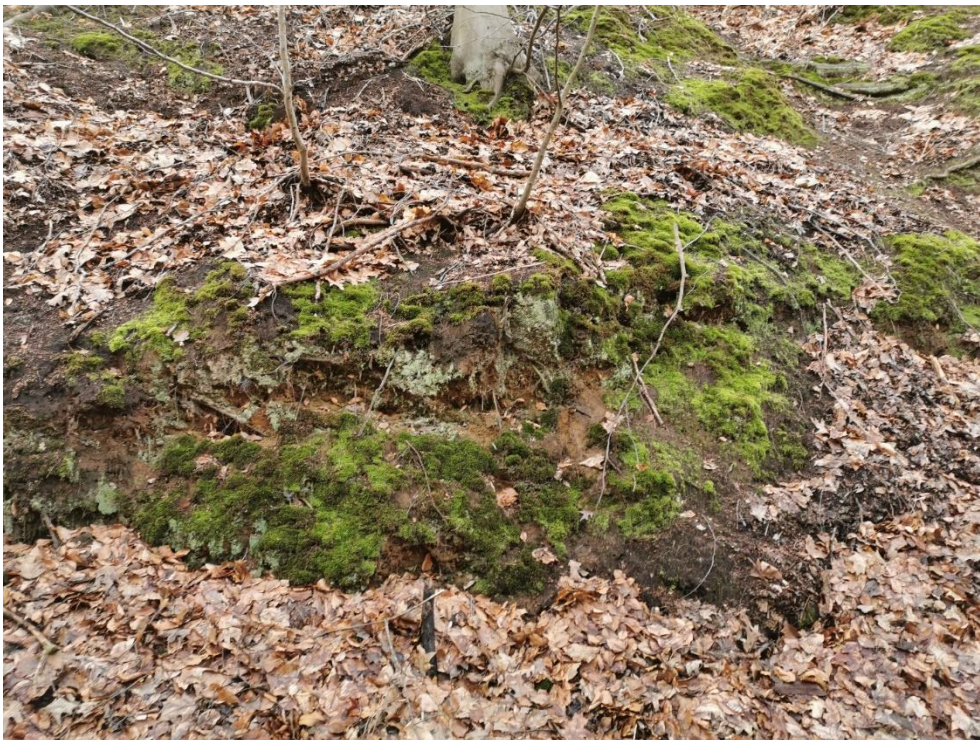
Foto 10. Mosgroei op verbrokkelende en verzandende ijzerzandsteen, die niet bankvormig splijt maar wel voldoende resistent is om in reliëf te blijven staan.

opmerking: mosgroei op de talud van de holle weg wijst op aanwezigheid van zachter verkruimelende ijzerzandsteen tot roestig cohesief zand (niet in aanmerking komend als steenbank) - (Foto 10)

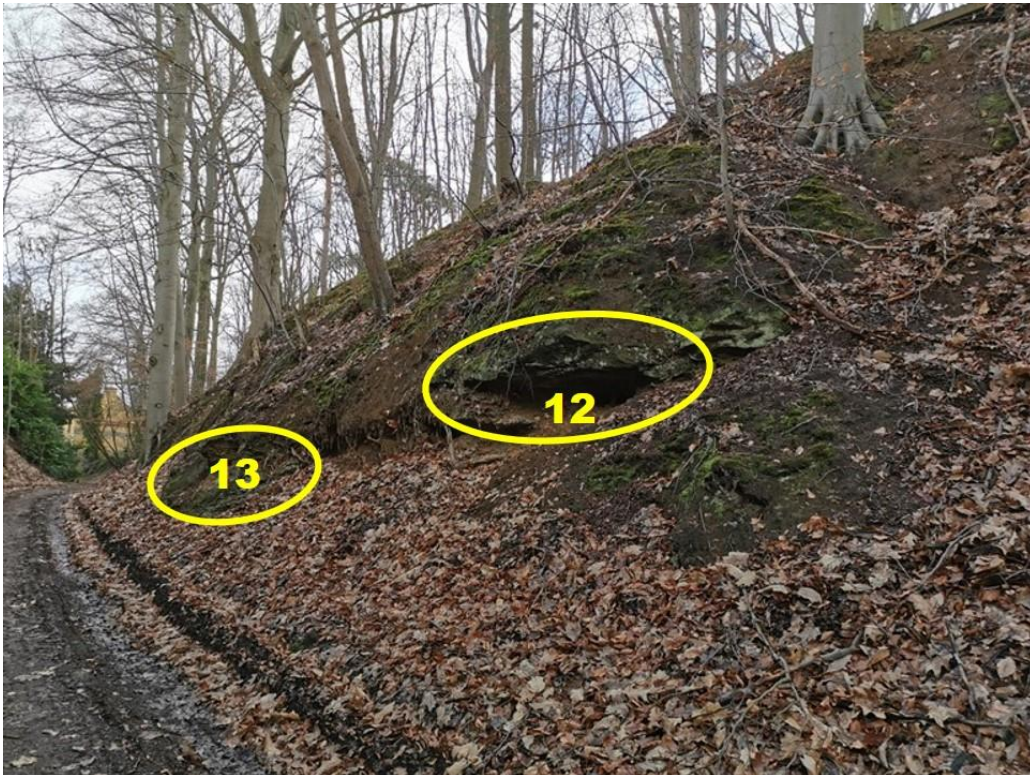
Foto 11. Laatste ijzerzandsteenmassiefje, ca 152-162 m ten noordoosten van het kruispunt van de Kortrijkstraat met de Slangenstraat, met positionering van foto's 12 - 13.

ca 152 tot 162 m voorbij driesprong ijzerzandsteenmassiefje afdalend tot op wegniveau in de bocht (= top ijzerzandsteenontsluiting aan beide zijden van holle weg, eindpunt van de opmeting, x 177295, y 176585, z 65 m) - (Foto 11) onregelmatig gebankte ijzerzandsteenlagen, ss N30E6SE tot subhorizontaal ondulerend, rustend op cohesief verroest zand doorregen door mm- tot cm-dikke oranje verweerde goethietbandjes (Foto 12) volgens patroon van grote platte liesegangringen (Foto 13), in ontsluiting tegen weg volgens N70W20NE maar op wegniveau reeds subhorizontaal ondulerend

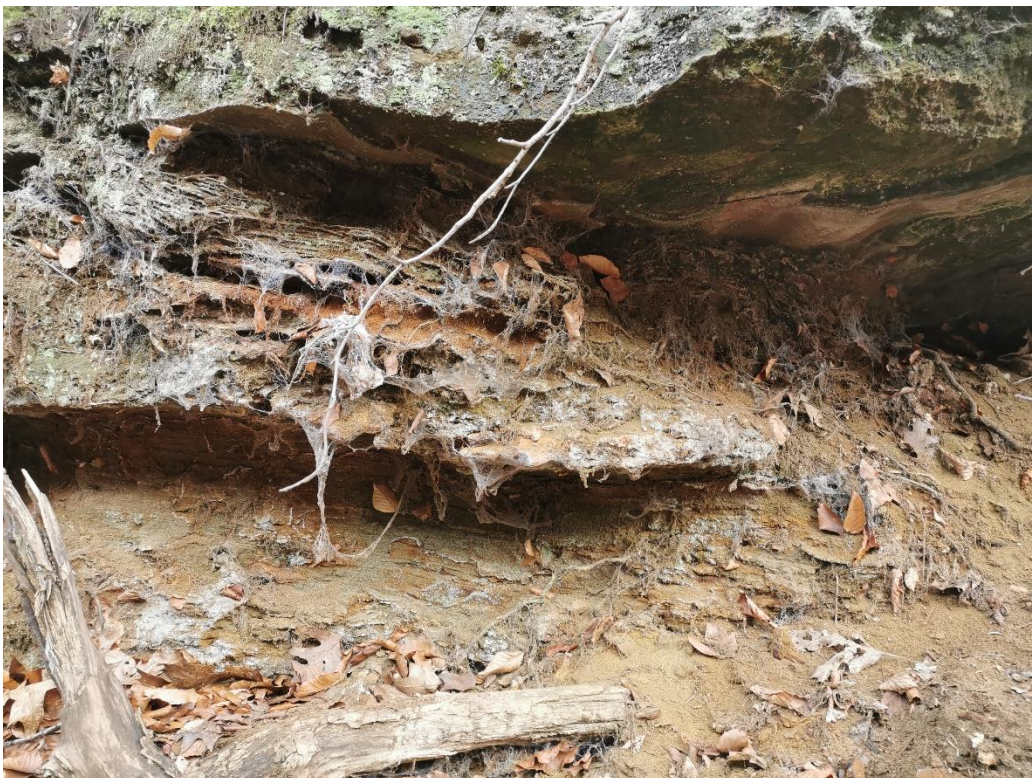
Foto 12. Bovenste ijzerzandsteenmassief (detail) met onderkant van massieve ijzerzandsteenbank, rustend op cohesief zand doorregen door mm-dikke fijne, althans hier laagparallele goethiehorizonten (intussen limonietisch verweerd); positionering: zie foto 11.

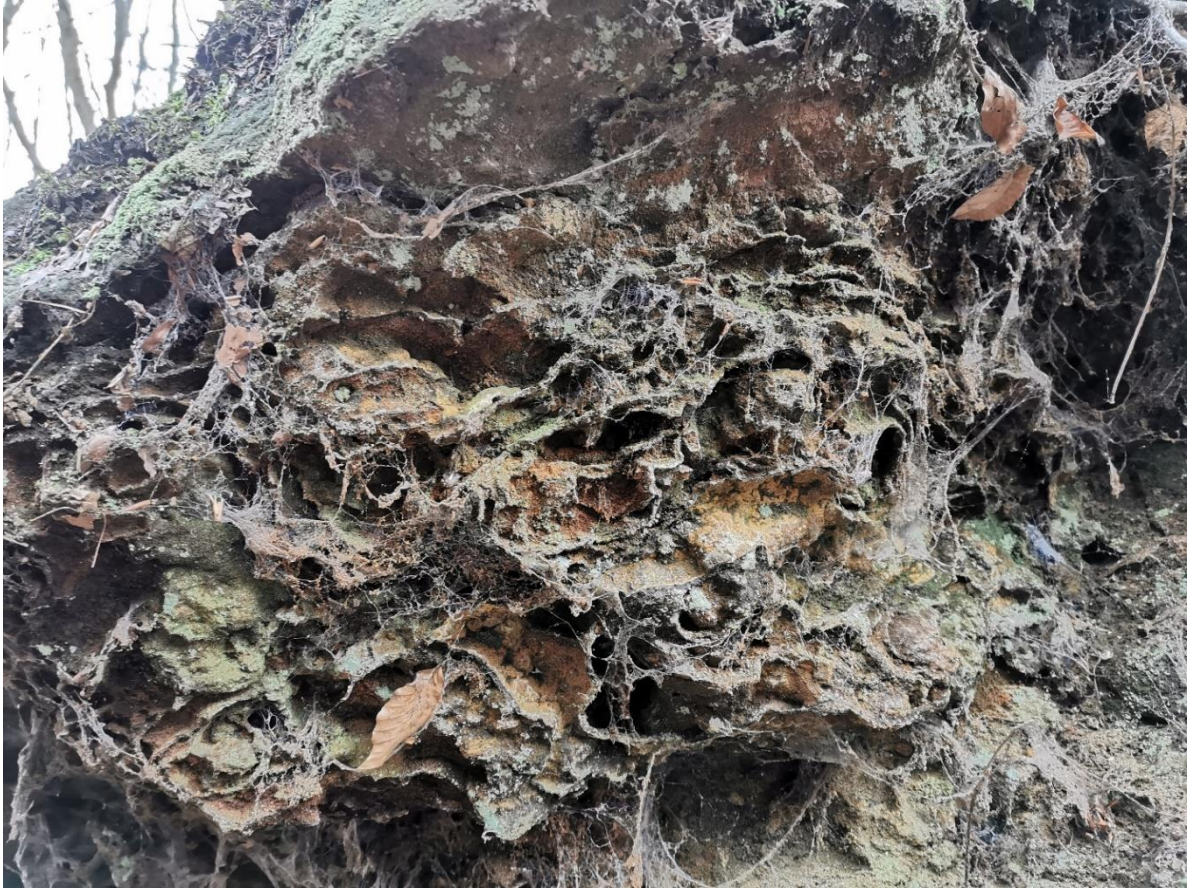
Foto 13. Boxwork van goethiet concretielansjes, waartussen het zand is uitgespoeld (bedekt door spinnewebben), positionering zie foto 11.
