BELGISCHE GEOLOGISCHE DIENST

089E - 776(IIId) KAARTBLAD: Leuven (32/2)

ADMINISTRATIEVE & TECHNISCHE GEGEVENS

BOORBESCHRIJVING

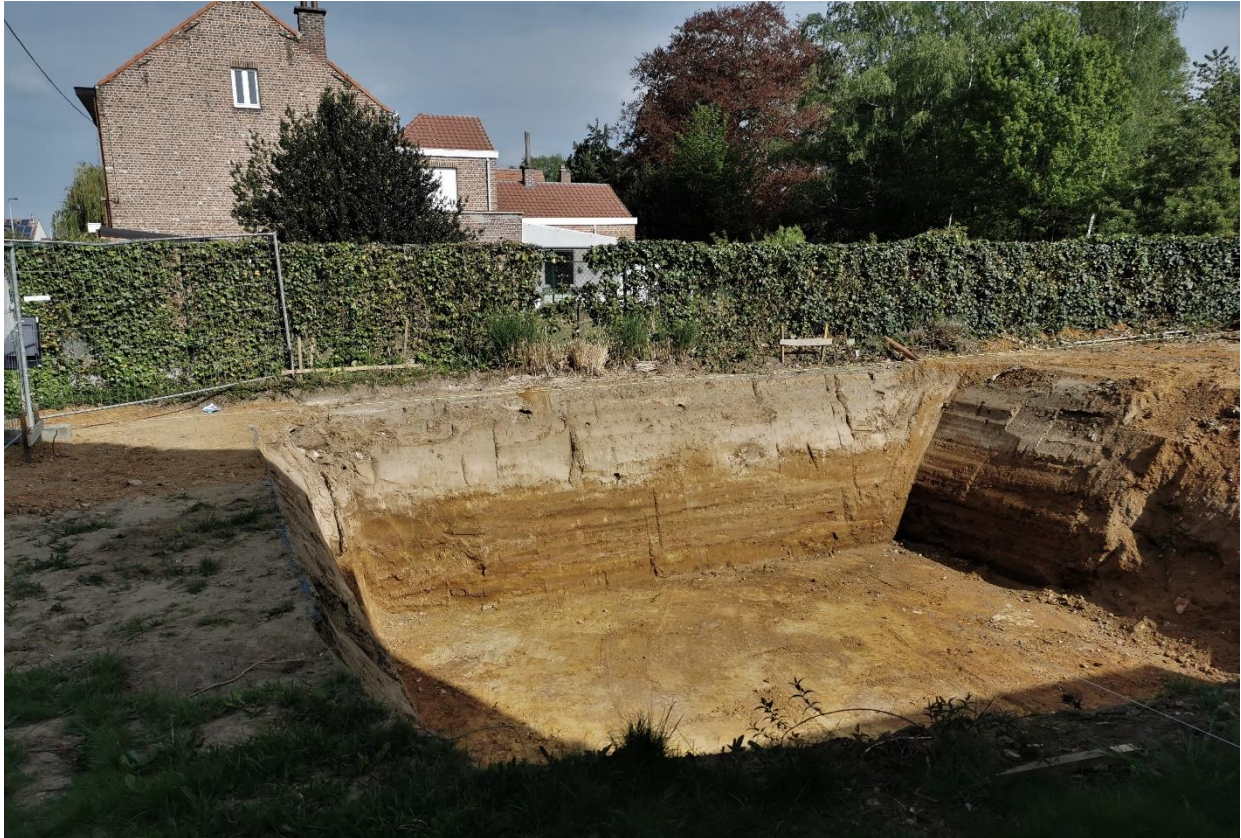
Bouwput Van Rodestraat 10, Kessel-Lo, zicht vanop de straat in de richting van de noordwestelijke wand dwars op de straat gericht, met twee onderscheiden laagpakketten.

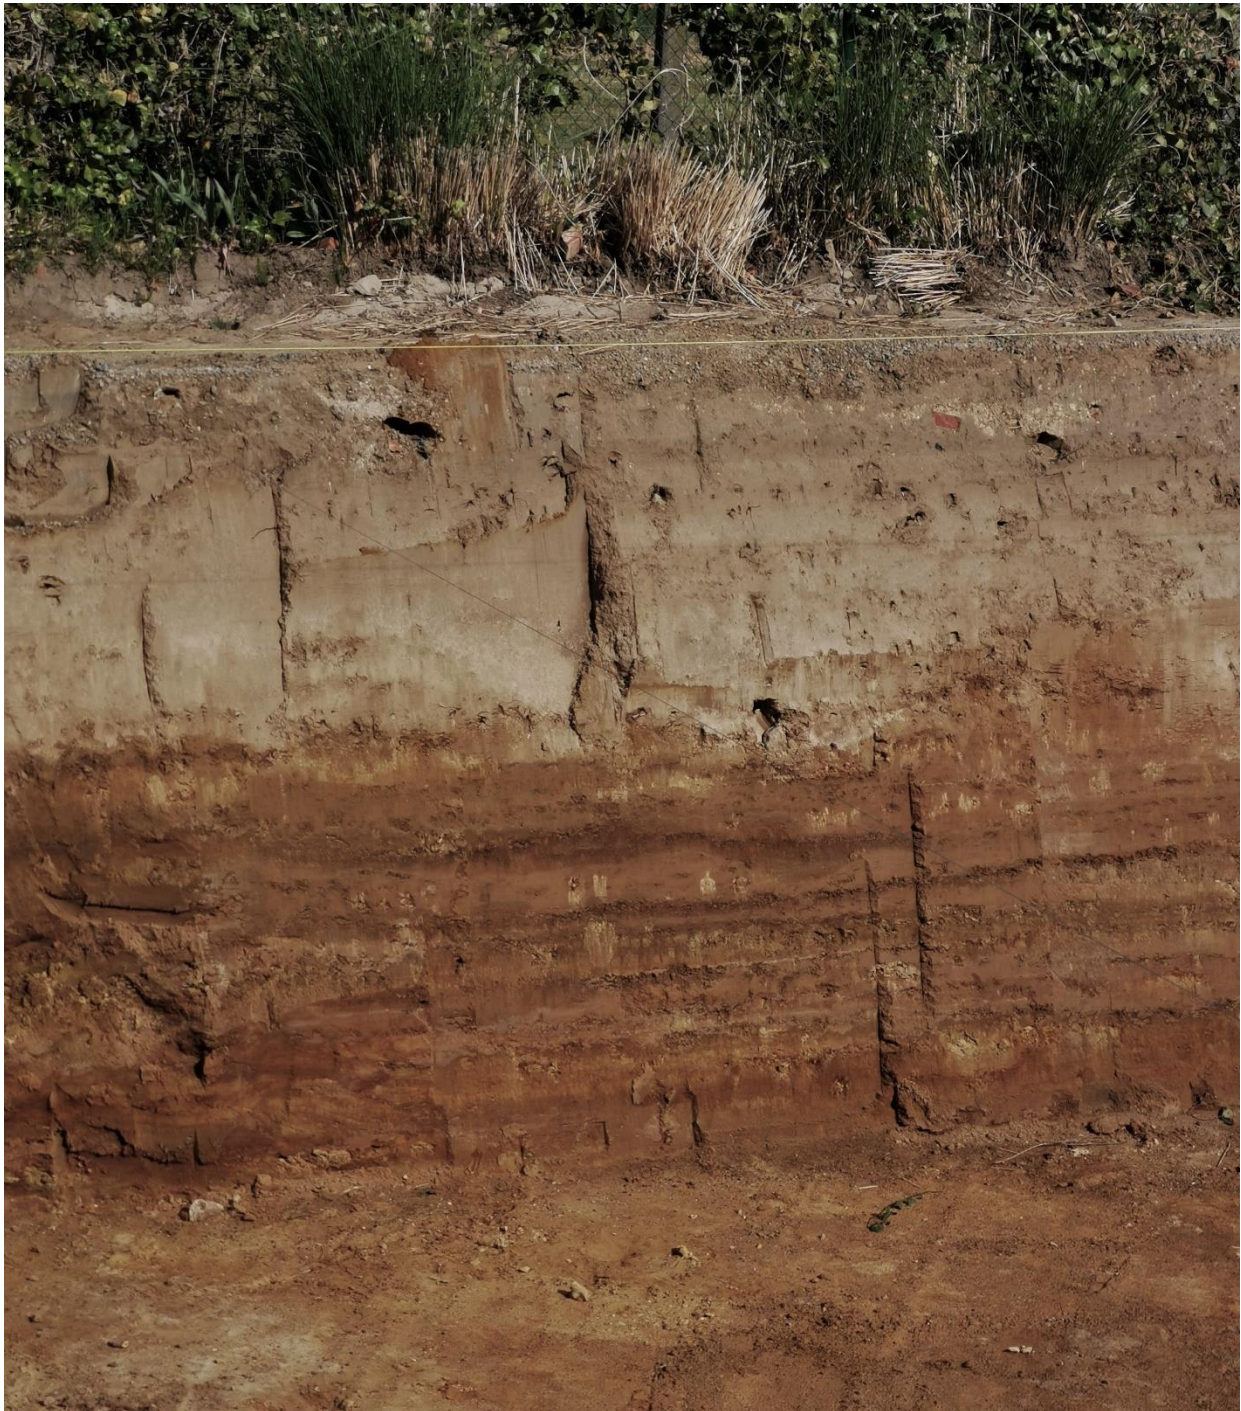
Noordwestelijke wand van bouwput. Aan top van profiel (vegetatielaag verwijderd) komen zakken met steengruis voor, die meer beperkt ook onderaan de bleek geelgrijze kleiige zandlaag voorkomen. Hieronder volgt roestig verkleurd maar oorspronkelijk bleekgeel zand van de Formatie van Brussel met een reeks subhorizontale meer kleiige verdichtingshorizonten en harde maar brokkelige goethietische limonietlenzen.

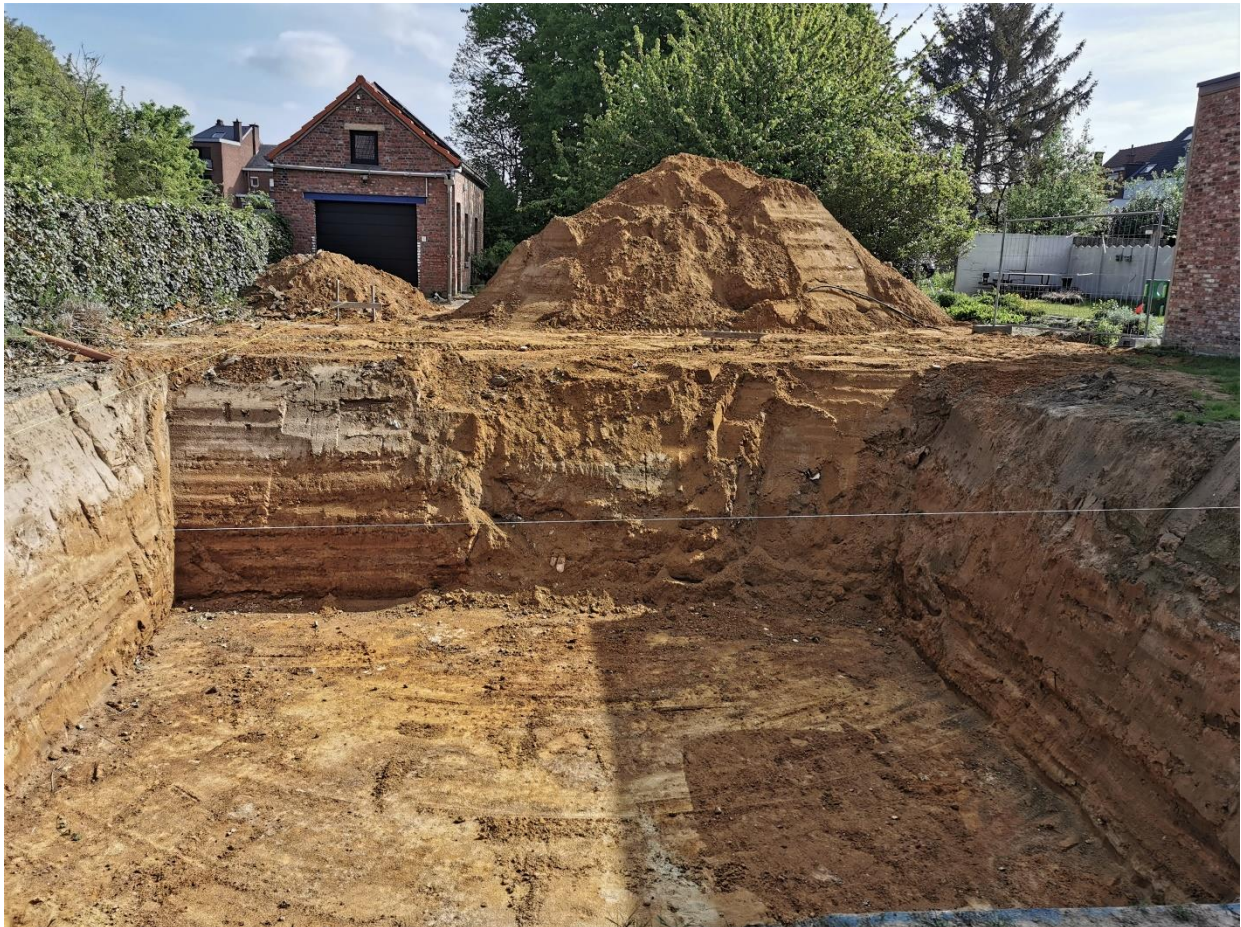
Noordoostelijke wand van bouwput, met dezelfde subhorizontale laagpeenvolging en -structuur.

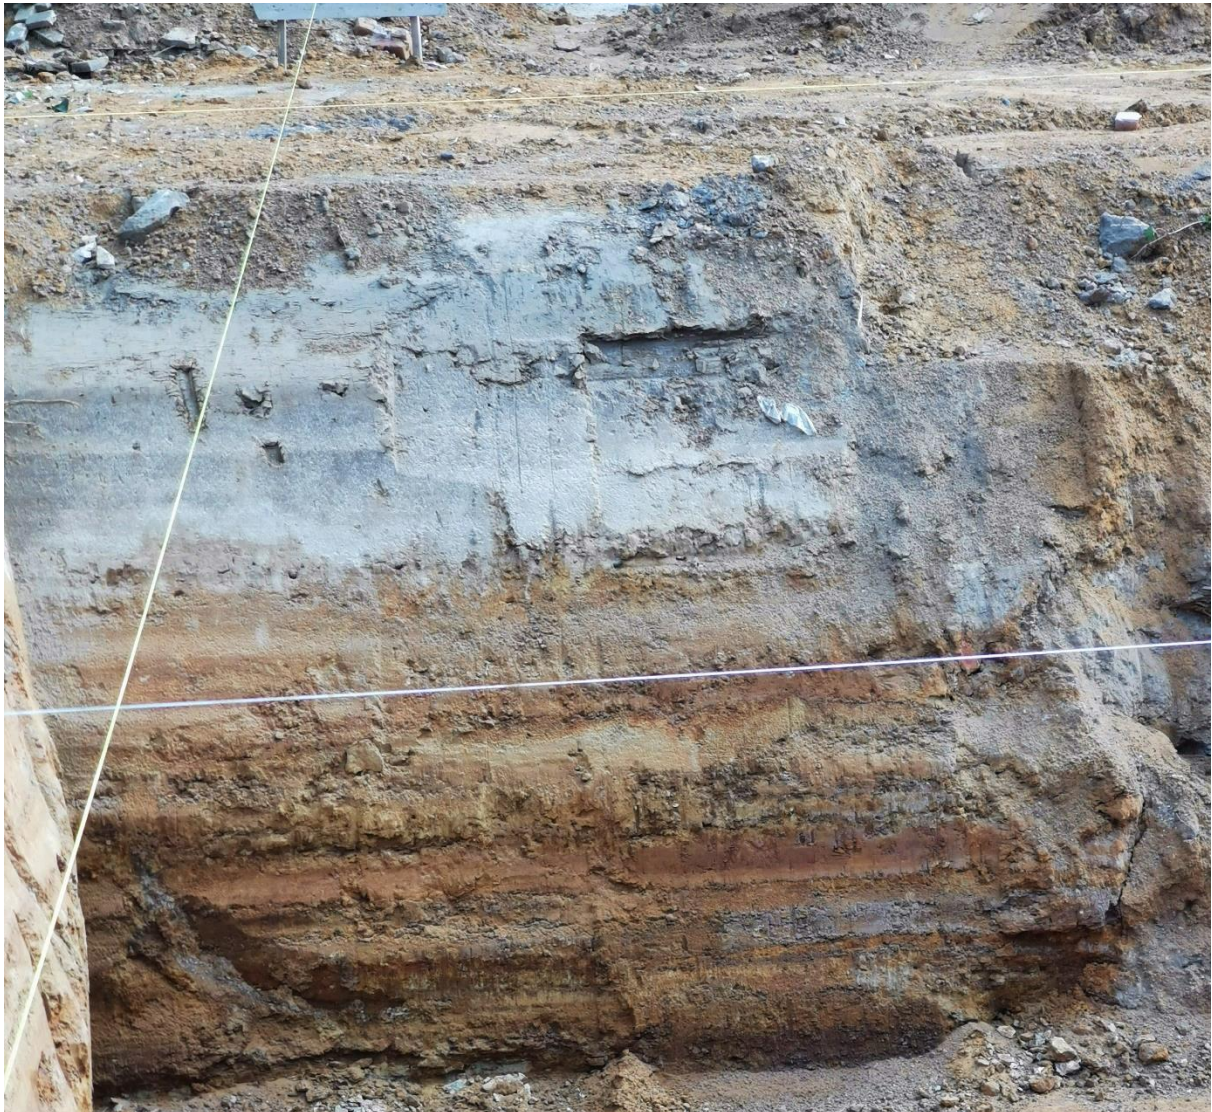
Deel van noordoostelijke wand. Bovenaan grijs kleilig zand metaan top zakvorm met gebroken puin; onderaan snelle maar toch verstoorde overgang naar geel zand met roestverkleuring, waarin roestbruine kleilige verdichtingsbanden en goethietlaagjes voorkomen.

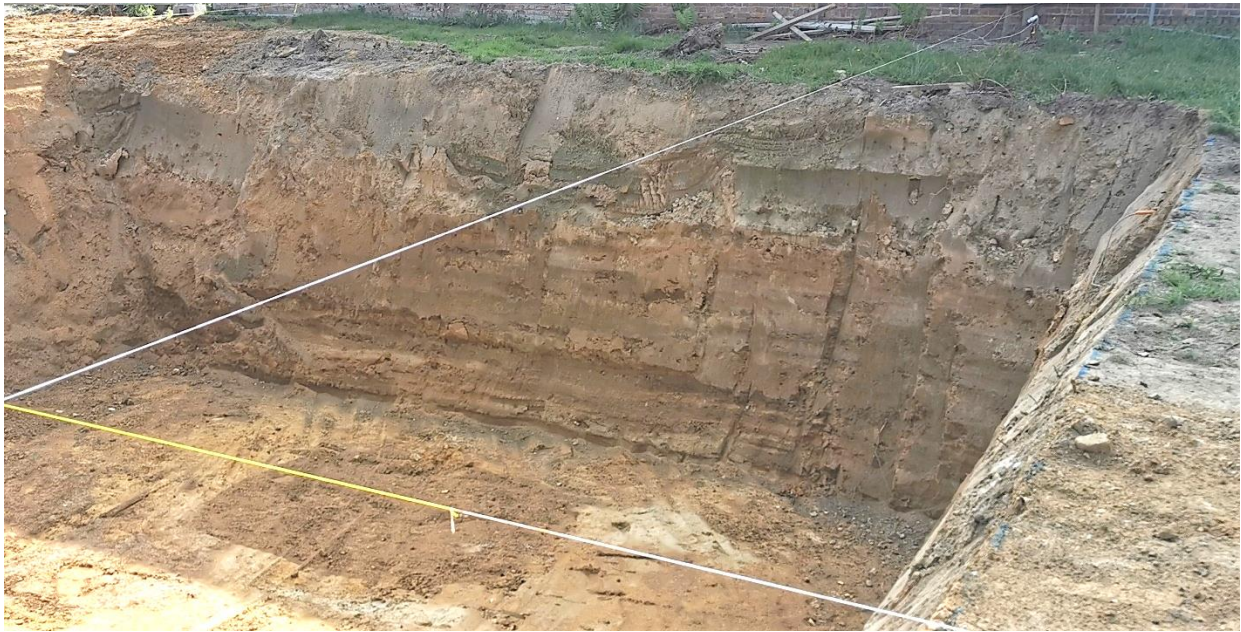
Zuidoostelijke wand van bouwput, eveneens met dezelfde lagenopbouw.
