BELGISCHE GEOLOGISCHE DIENST

90E/800(I,a) KAARTBLAD: Glabbeek - Zuurbemde

ADMINISTRATIEVE & TECHNISCHE GEGEVENS

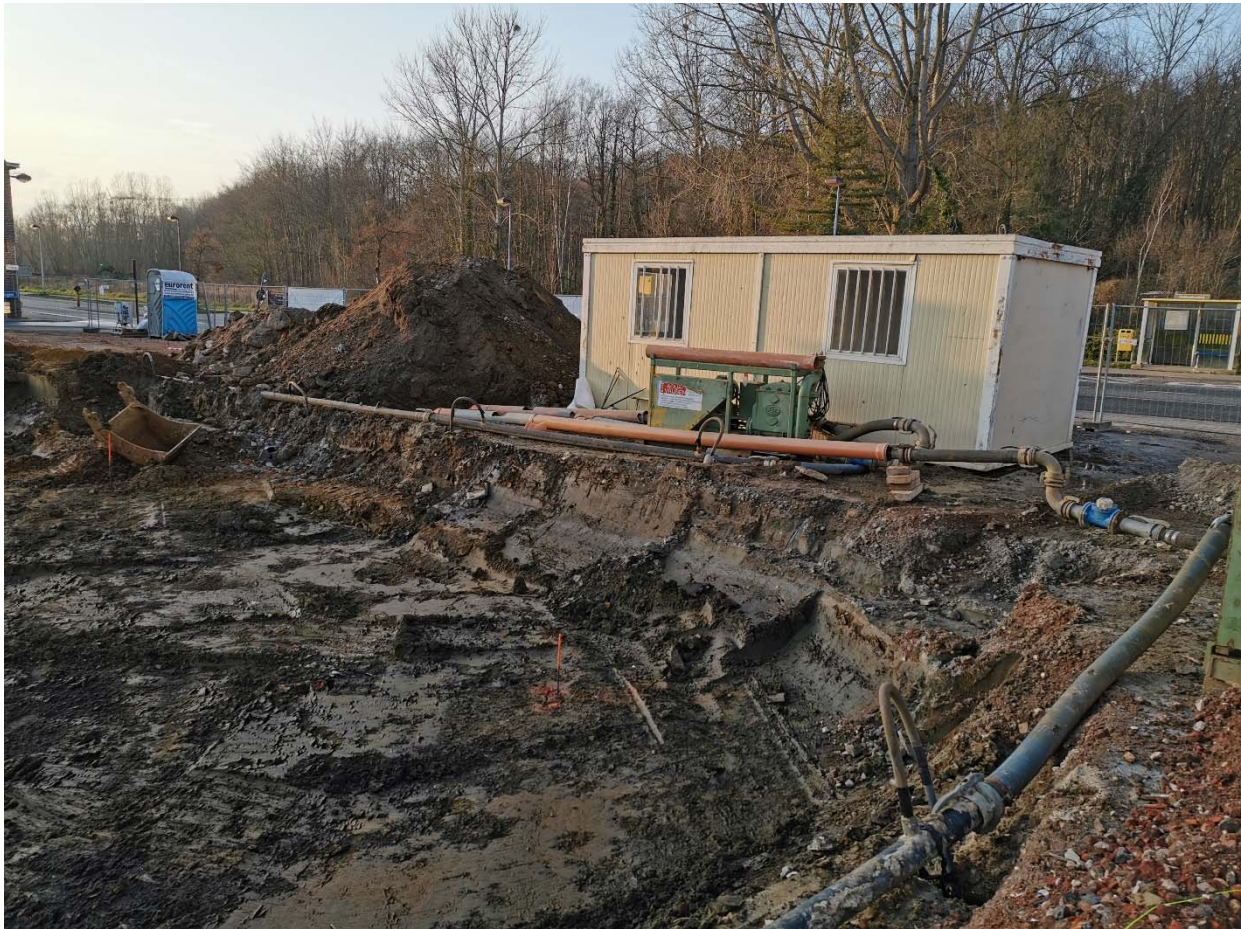
Foto 1. Zicht op de uitgraving aan de noordzijde van de bouwput tegen de Leuvensesteenweg. De blauwgrijze klei wordt afgesneden door bruin kleiig-stenig ophogingsmateriaal onder de steenweg, zonder tussenkomst van Quartaire deklagen (foto M. Duser, 26.1.2020).

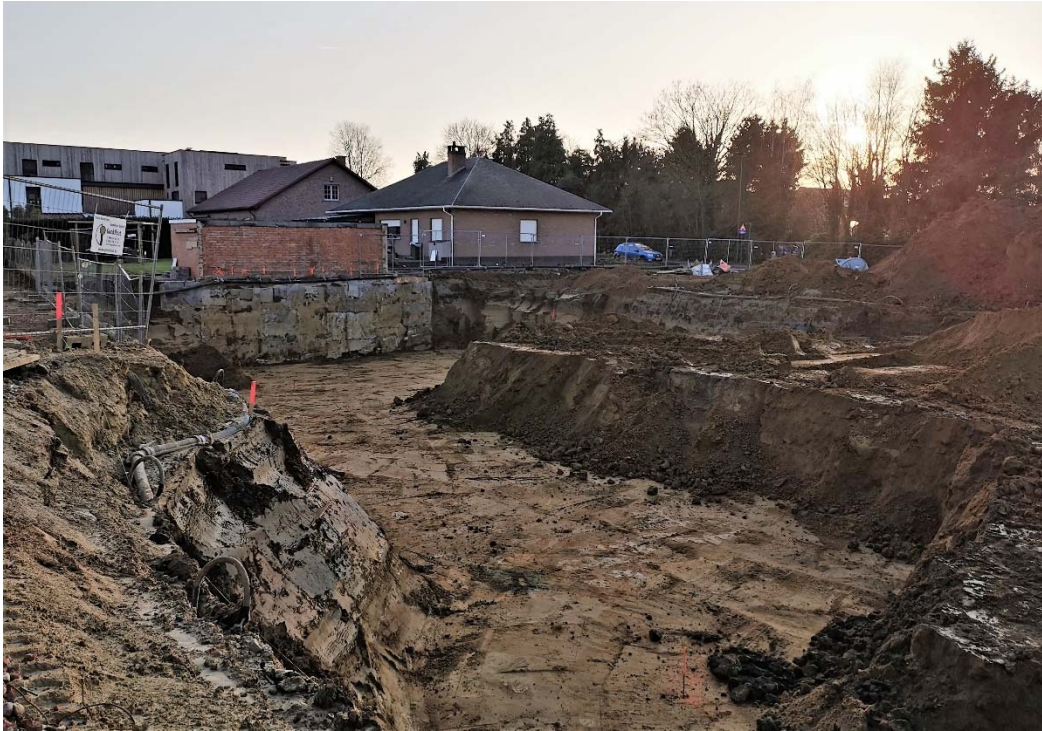
Foto 2. Zicht op de bouwput richting zuid, met ca 1 m bruine verspoelde leem of colluvium, rustend op de stijve grijze, kakibruin oxiderende klei (foto M. Duser, 26.1.2020).

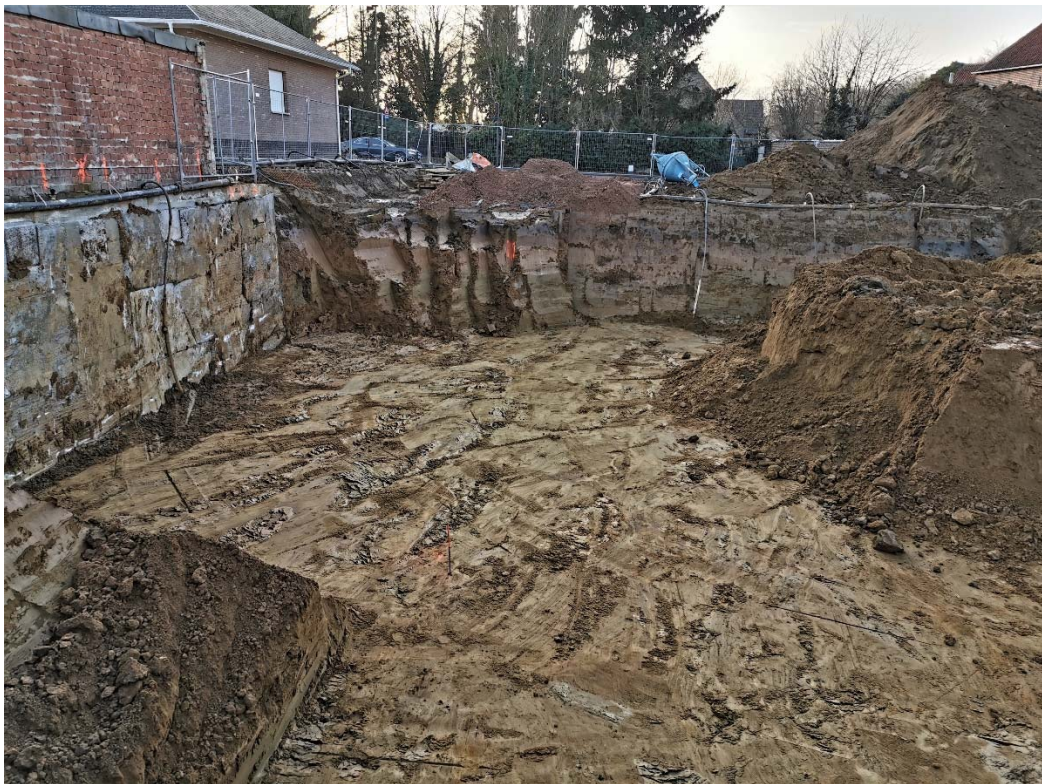
Foto 3. Zicht op de westwand van de bouwput langs de zuidzijde met betonnen muur. Merk op dat de kakibruine verkleuring niet met dezelfde intensiteit doorheen de wand optreedt en mogelijk verband houdt met hoger zandgehalte. Op de bodem van de bouwput zijn scheuren getrokken in de stijve klei, waartegen kleine brokken klei en zand accumuleren (foto M. Duser, 26.1.2020).
