BELGISCHE GEOLOGISCHE DIENST

90W/1286 (I Ib) KAARTBLAD: Lubbeek

ADMINISTRATIEVE & TECHNISCHE GEGEVENS

Kaart nr.: 90W  
PLAAT: Lubbeek  
Nr.: 1286 (I Ib)  
Type Boring: bouwput  
Topografische kaart: 32/3  
Uitgevoerd te: Lubbeek  
Post nr.: 3210  
Adres boorplaats: Staatsbaan 190-192 x Kleine Rotstraat 1

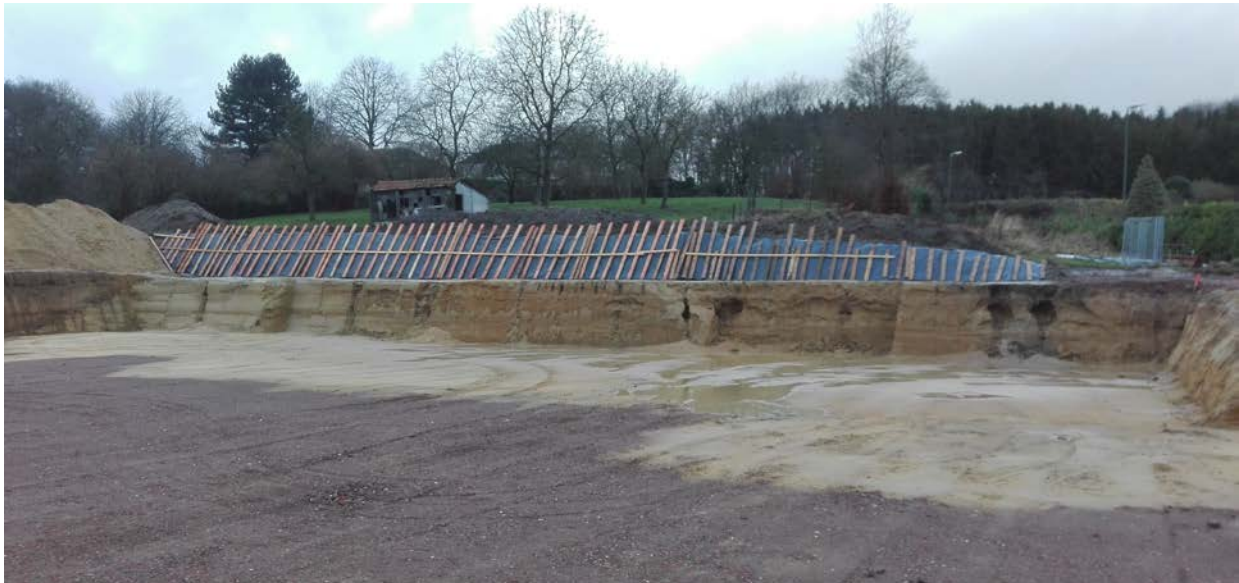
Overzicht bouwput gezien vanaf de Staatsbaan in noordwaartse richting, parallel aan de Kleine Rotstraat. De hogere noordwand is, onder afgeschraapte bodem, volledig opgebouwd uit geelwit zand. Langs de westzijde (links in

beeld) is nog net de steilhellende Quartaire insnijding te zien (bruine leem op geelwit zand) ; Staatsbaan 190-192 te Lubbeek (foto MD, 4.1.2018).

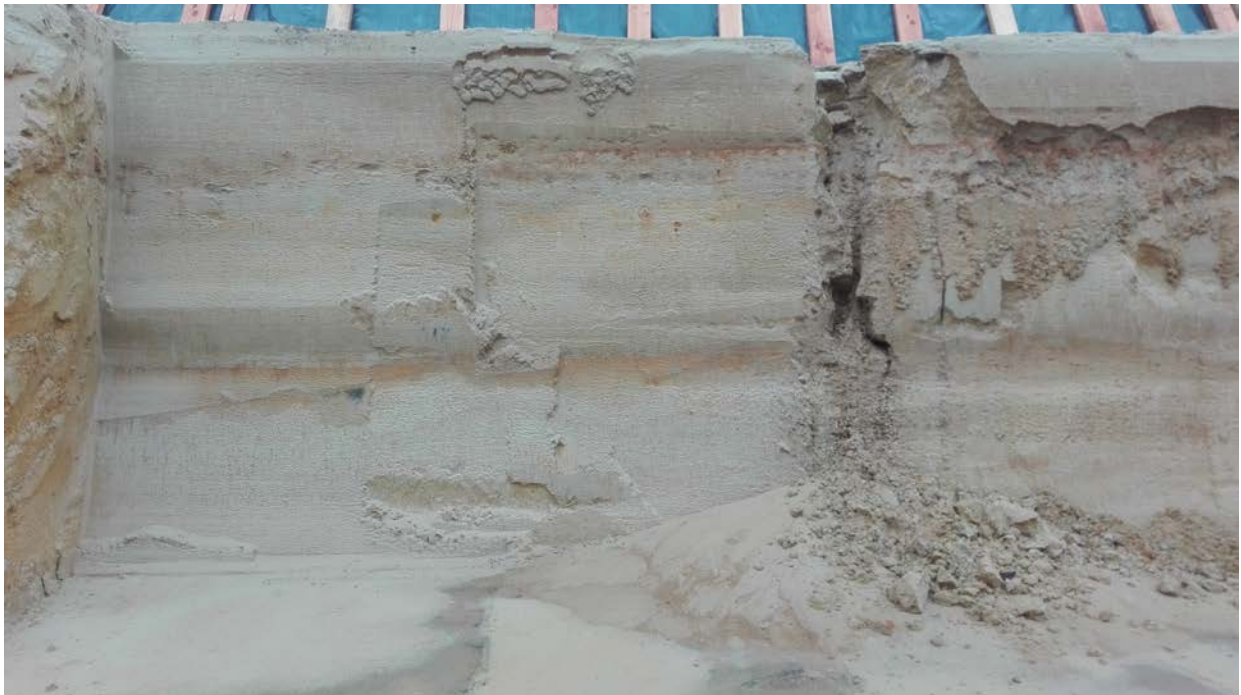
Noordwand van de bouwput uitgegraven in geelwit zand van Berg, met subhorizontale roestverwerking (en klei-aanrijking) en aanduiding van sedimentaire hellingen in westelijke richting; Staatsbaan 190-192 te Lubbeek (foto MD, 4.1.2018).

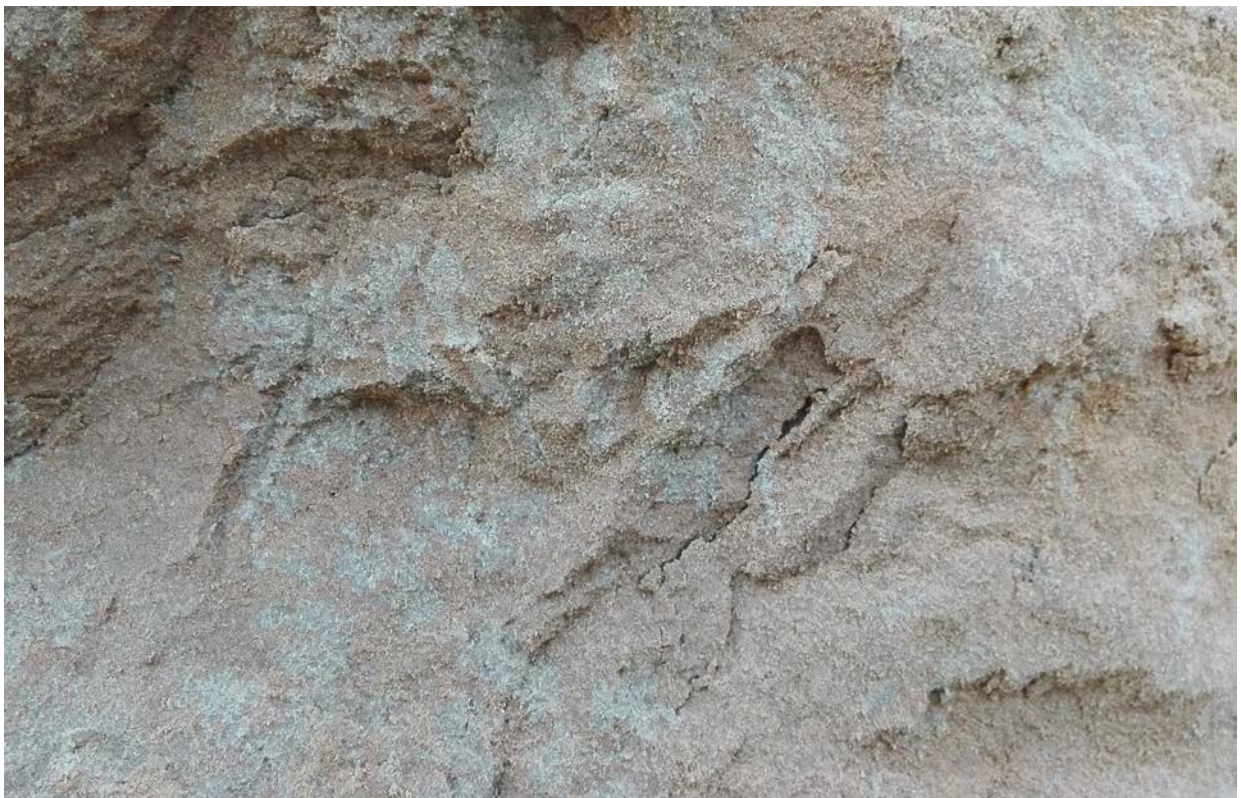
Geelwit matig fijn zand met fijnverdeelde oranjebruine roestvlekken (geoxideerde gley) in Zand van Berg; Staatsbaan 190-192 te Lubbeek (beeld ca 25 cm hoog; foto MD, 4.1.2018).

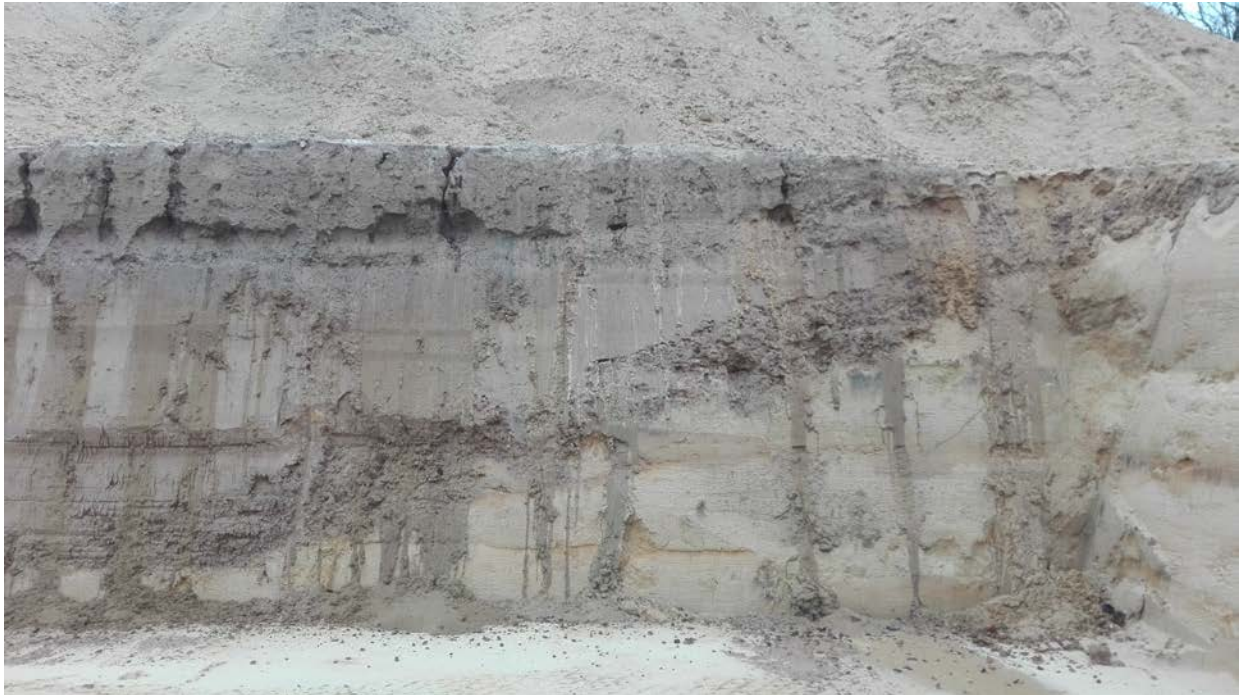
Quartaire insnijding in het Zand van Berg volgens een steilhelling door (periglaciaal) massatransport in zuidelijke richting. Aan de basis een grindrijke laag gevolgd door een bruin leempakket; aan de top een zwak naar het zuiden hellende grijsbruine klei en leem laag van vermoedelijk antropogene oorsprong; Staatsbaan 190-192 te Lubbeek, noordelijk einde van de westelijke talud (foto MD, 4.1.2018).

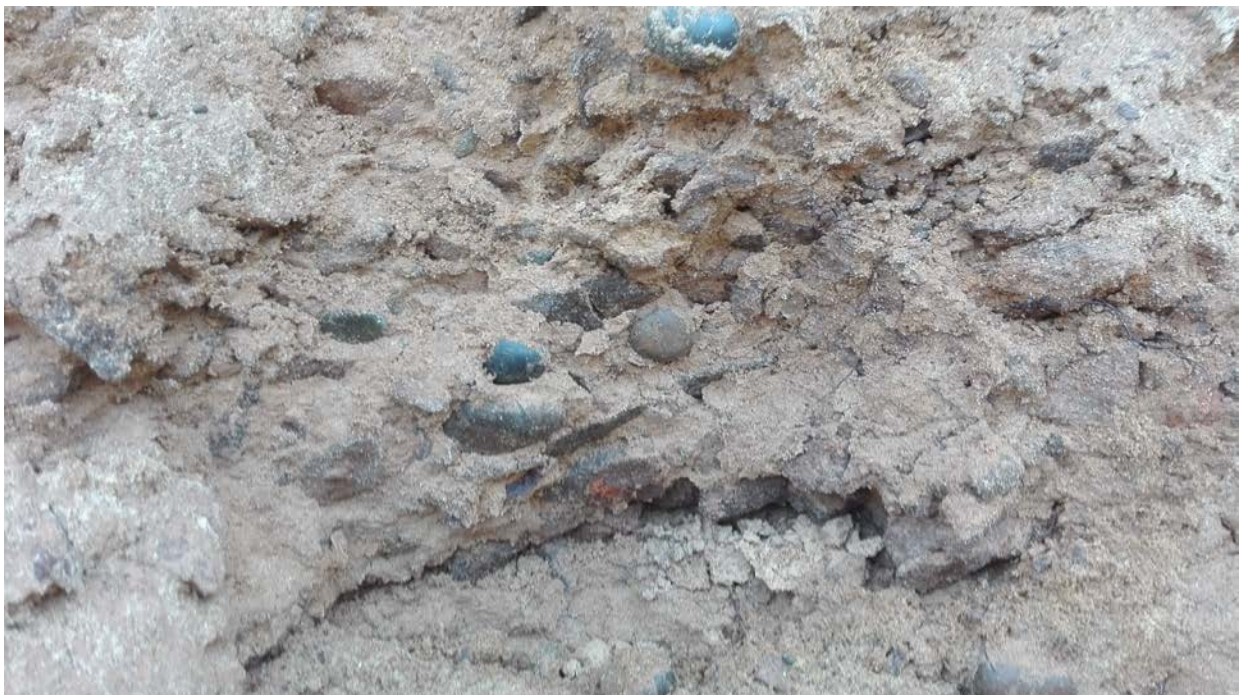
Grind van blauwgrijze vuursteenkeien met vorm en grootte van duivenei ingebed in bruine kleiige leem, in 50 cm dikke steilhellende laag tussen leemdek en Zand van Berg; Staatsbaan 190-192 te Lubbeek (foto MD, 4.1.2018).

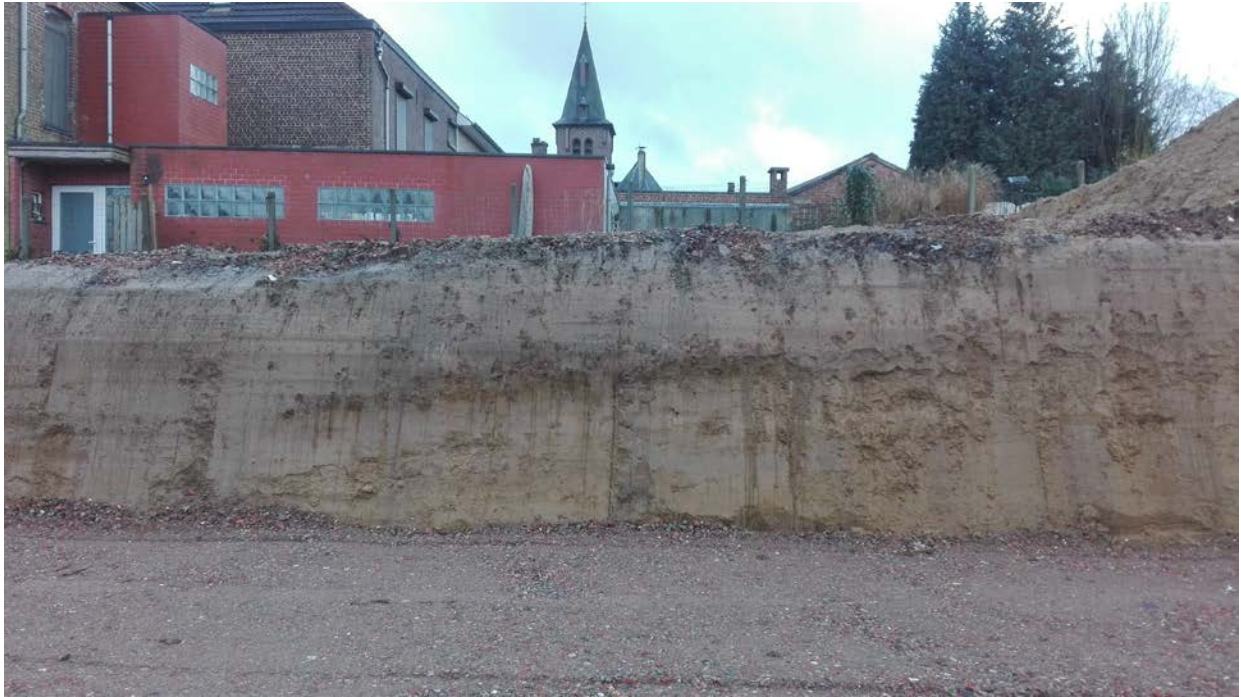
Grijsbruine sterk kleiige leem rustend op bruine leem volgens een zwak naar het zuiden (links in beeld) hellend contact; de contactzone (donkere band) is meer heterogeen van samenstelling en rijker aan humeus materiaal; Staatsbaan 190-192 te Lubbeek, westelijke talud (foto MD, 4.1.2018).

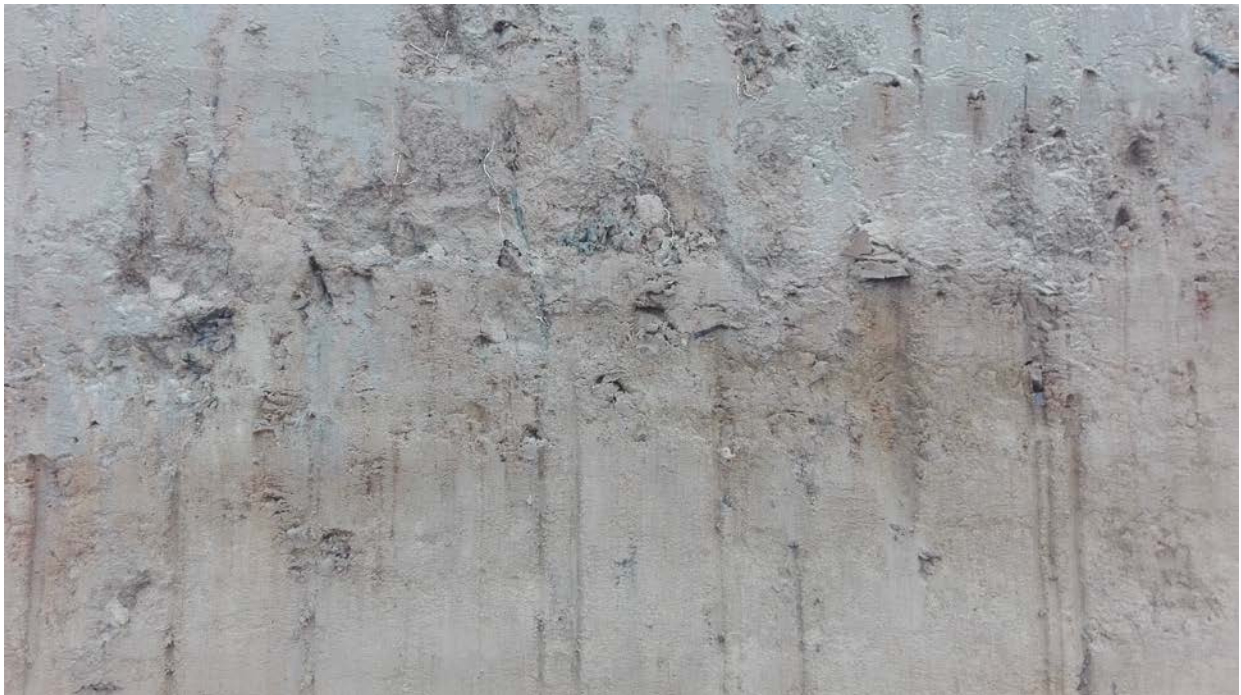
Contact tussen grijsbruine sterk kleiige leem rustend op bruine kleiige leem (gebruikelijk facies); in de overgangszon brokken brokken van grijze klei (afkomstig uit de Formatie van Boom) en intensere doorworteling herkenbar aan

de verticale zwarte humeuze sporen;; Staatsbaan 190-192 te Lubbeek, zuidelijk  
deel van de westelijke talud (foto MD, 4.1.2018).
