BELGISCHE GEOLOGISCHE DIENST

090W - Lubbeek (32/3) - 1290 (IIc) - KAARTBLAD: Lubbeek
p. 1/1

ADMINISTRATIEVE & TECHNISCHE GEGEVENS

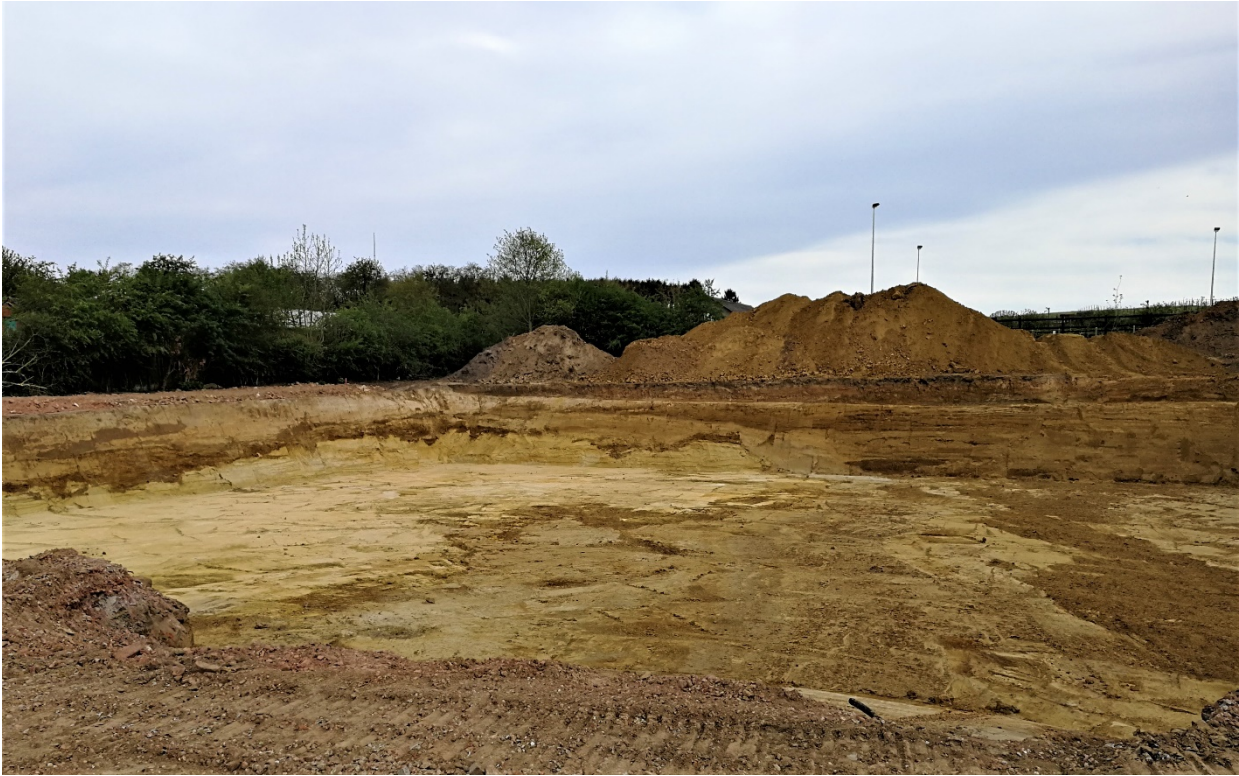
Foto 1. Lubbeek, Staatsbaan 104-106. Overzicht bouwput in noordwestelijke richting. (foto MD 23.4.2019).

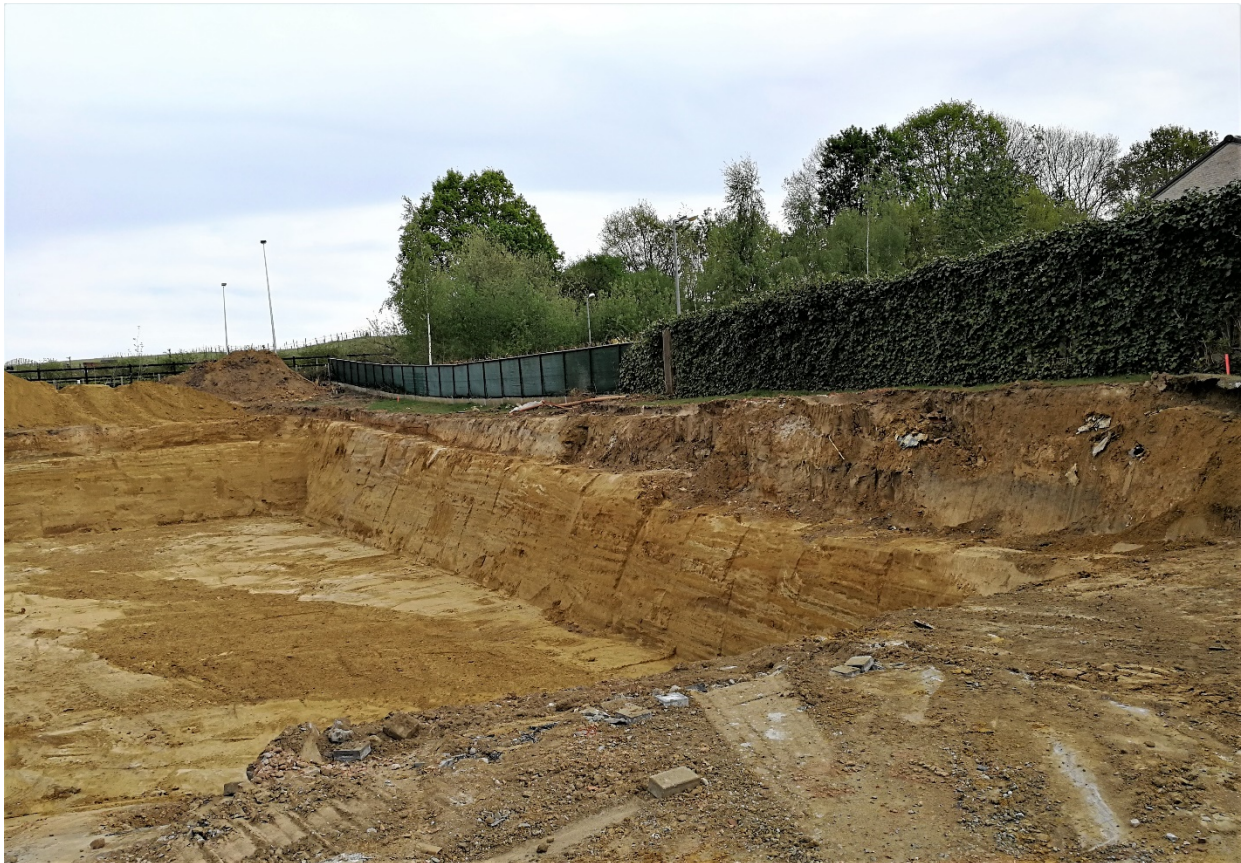
1.00 2.00 (profiel langs oostwand van de bouwput) zandlemige grond met bodemprofiel, humeus van boven en uitgeloofd van onder, licht afnemend in dikte naar noorden (achterkant bouwput, cf foto 2); deze laag is voorafgaandelijk afgeschraapt van de achterwand van de bouwput

Foto 2. Lubbeek, Staatsbaan 104-106. Overzicht bouwput in noordoostelijke richting. (foto MD 23.4.2019).

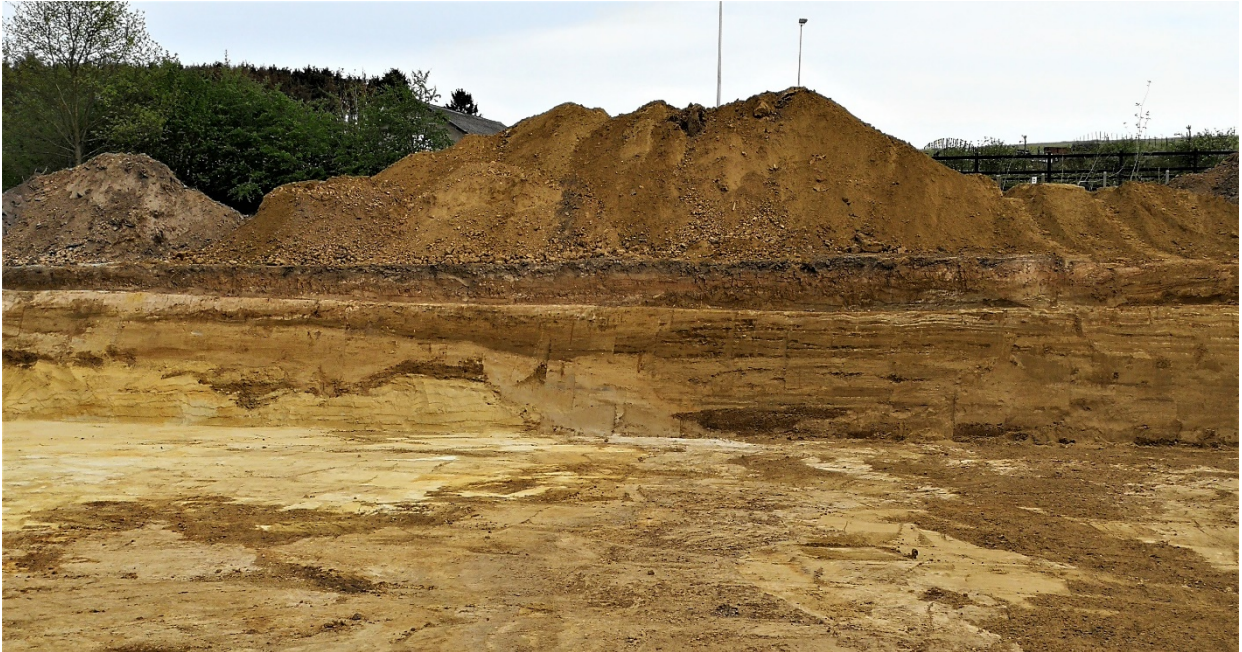
pedogenetische banden vervagen langs deze hellingopwaarts gelegen wanden; in plaats daarvan komt op afstand van enkele meters een onregelmatige opeenvolging van donkerbruine (illuviale) meer klei- en vochthoudende zandleem en bleker grijze (eluvial-gleyige) zandleem; de verdeling tussen beide zandleemtypes is onregelmatig maar lijkt toch aan te sluiten bij de illuviale bandjes van de gebande sequentie in de overgangszone; meer opvallend is de donkerbruine sterker door klei aangerijkte en keitjes bevattende tot enkele decimeters dikke geometrisch onregelmatige zone aan de basis van dit pakket dat met de Quartaire basis overeenkomt e in de noordwesthoek van de bouwput opduikt maar in de zuidoosthoek onder de uitgraving verdwijnt (foto's 3, 4, 6);

Foto 3. Lubbeek, Staatsbaan 104-106. Achterwand bouwput (noordzijde). (foto MD 23.4.2019).

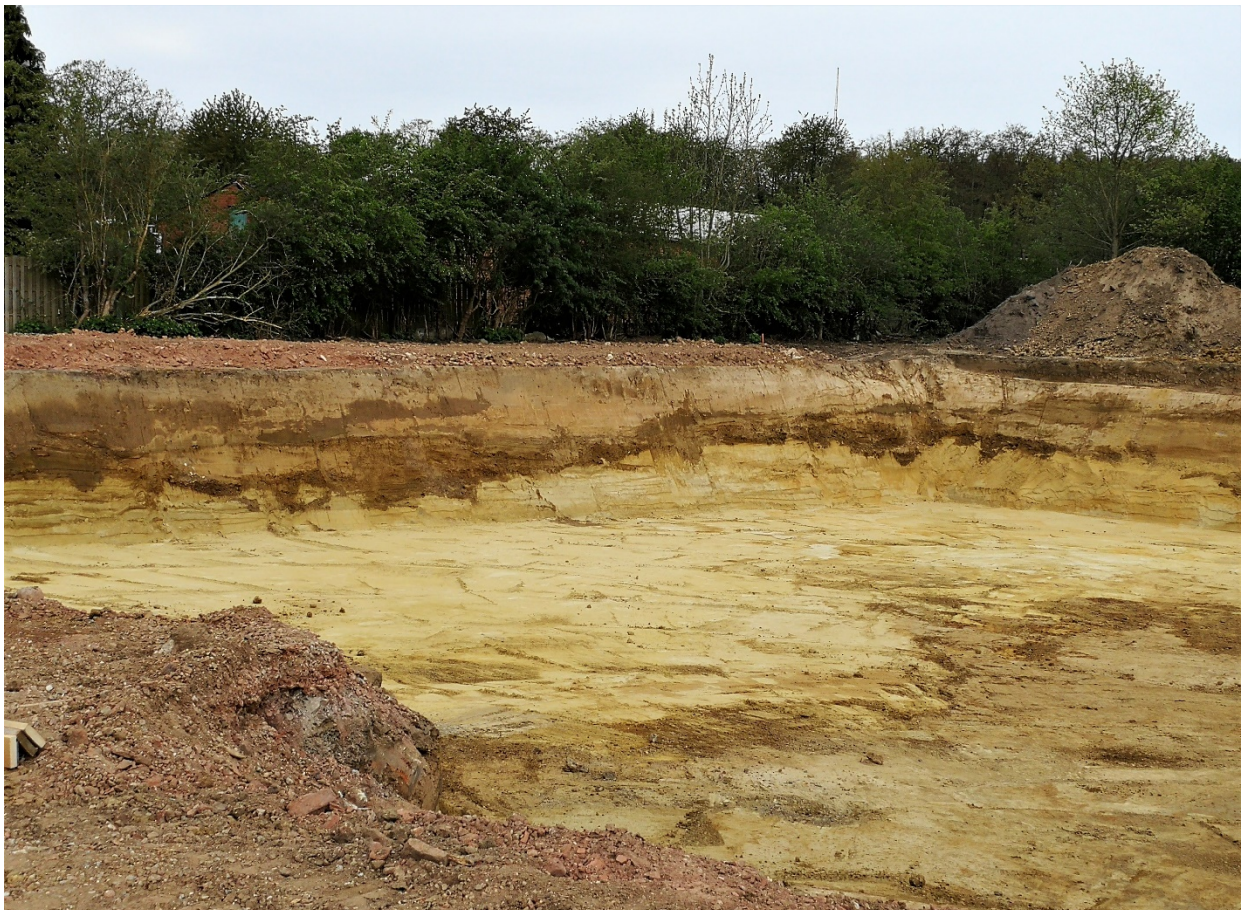
0.00 1.00 verstoorde lemige grond (briquelion langs westzijde bouwput, top laag foto 4), gemiddelde dikte, afnemend tot 0 achter de bouwput en >1 m in de richting van de staatsbaan

Foto 4. Lubbeek, Staatsbaan 104-106. Linkerwand bouwput (westzijde). (foto MD 23.4.2019).

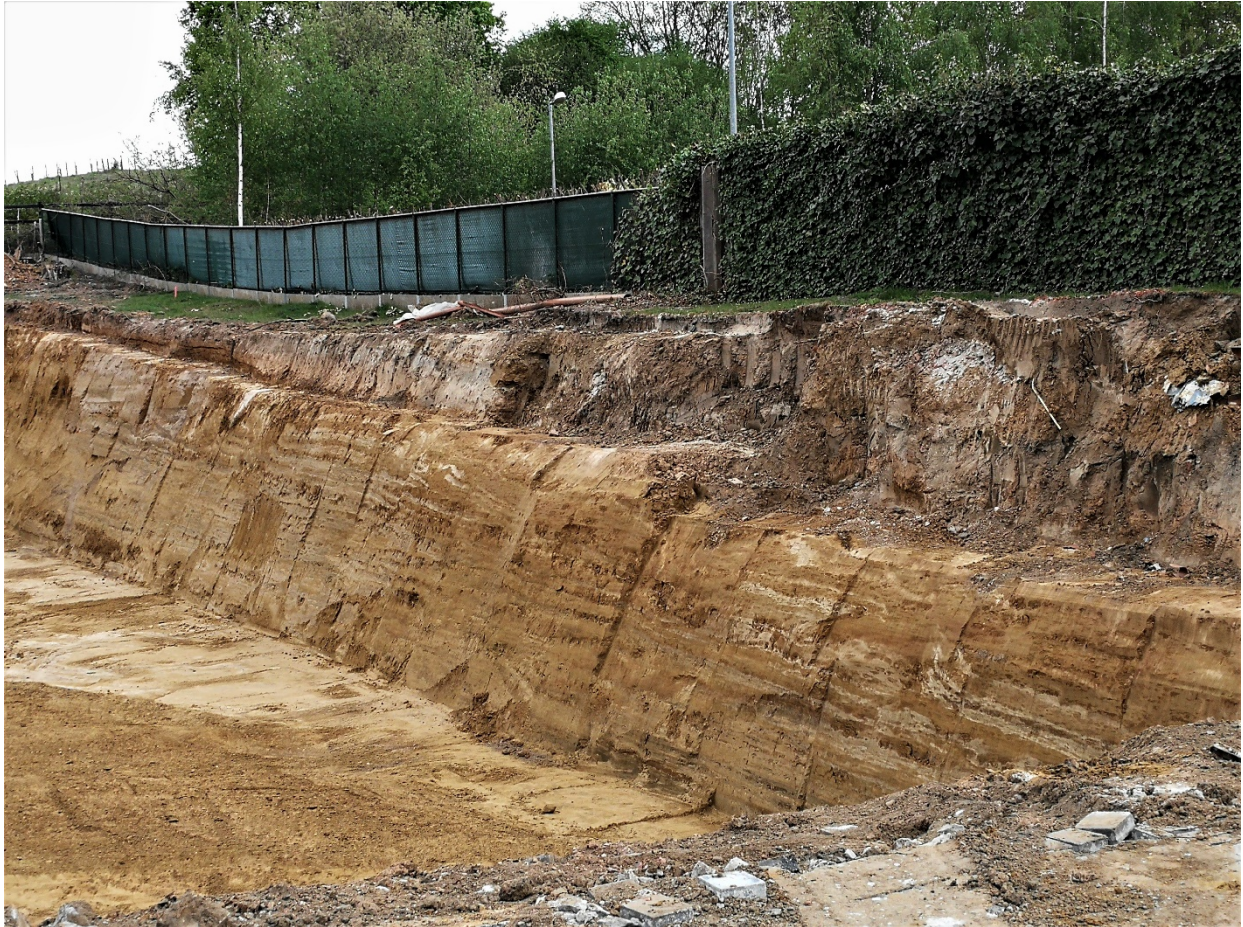
Foto 5. Lubbeek, Staatsbaan 104-106. Rechterwand bouwput (oostzijde). (foto MD 23.4.2019).
