**BELGISCHE GEOLOGISCHE DIENST**

**60W/0292 (II, d) KAARTBLAD: Booischot**

**ADMINISTRATIEVE & TECHNISCHE GEGEVENS**

Kaart nr.: 60W  
PLAAT: Booischot  
Nr.: 292 (II, d)  
Type Boring: bouwput  
Topografische kaart: 24/3  
Uitgevoerd te: Hulshout - Westmeerbeek  
Post nr.: 2235  
Adres boorplaats: Netestraat (Weg naar Heultje)

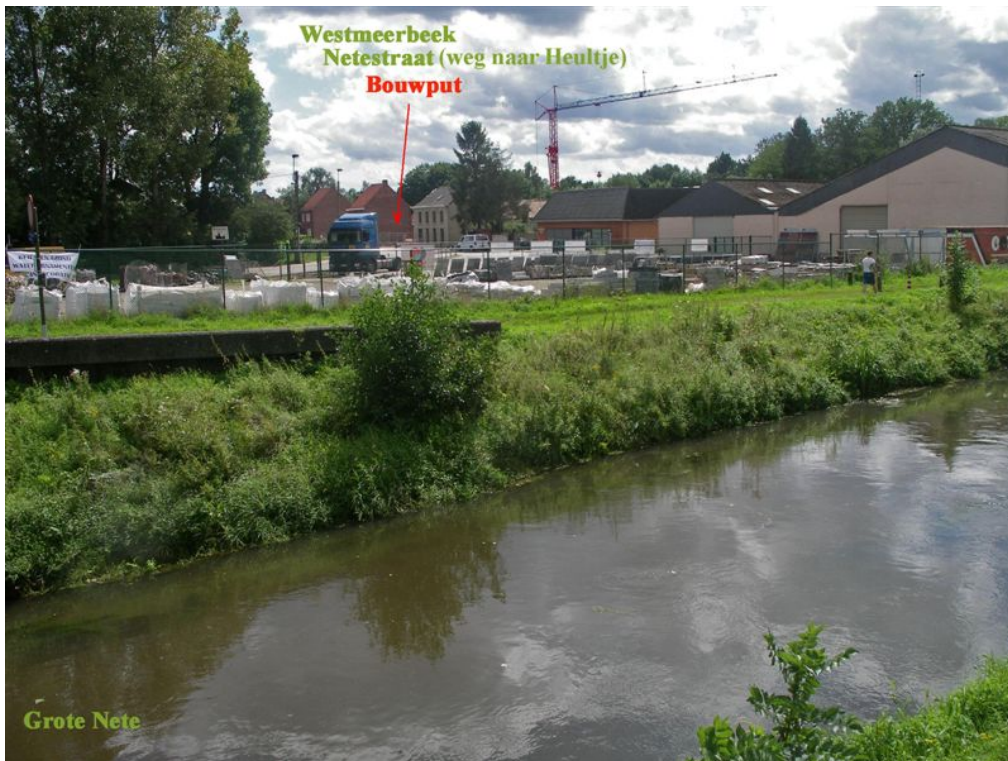
Lokalisatie bouwput Netestraat, voor bouw sociale woningen (foto J. Barbier)

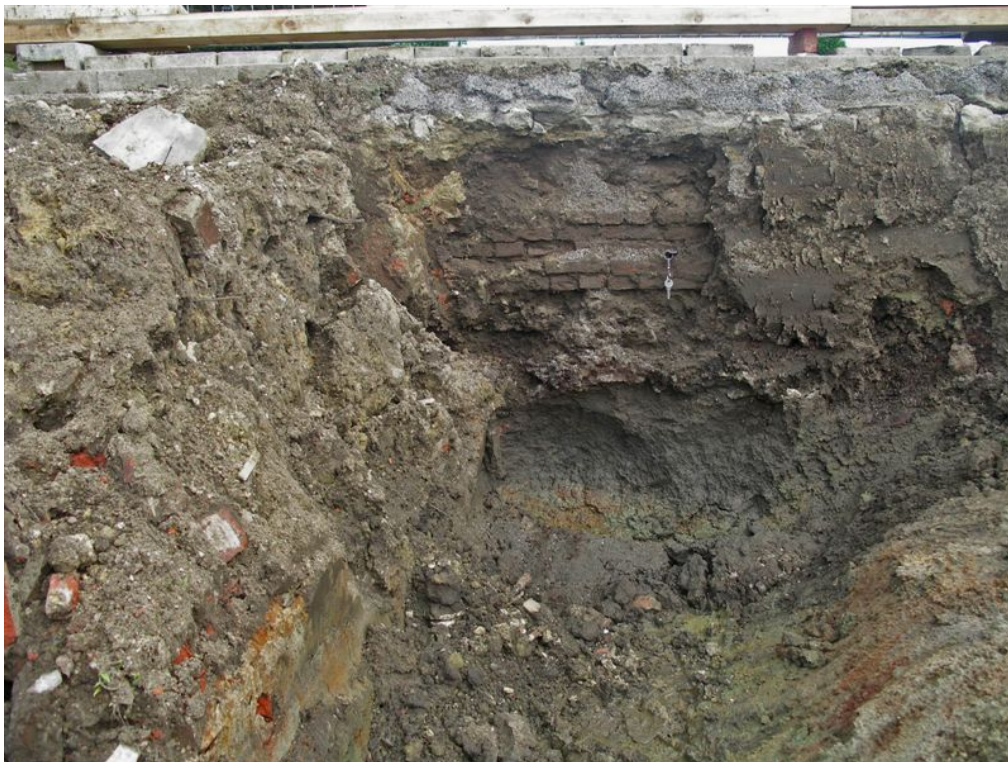
bouwput met baksteen funderingslagen onder opgehoogde grond, boven op ijzeroerbank, gevolgd door vochtig grijs venig zand en groen zand op de bodem ba, de bouwput (foto J. Barbier)

| Nr. | van | * | tot | * | AARD DER GRONDLAGEN |
|---|---|---|---|---|---|
| 0.00 | 0.50 | | | | fundering vroegere woning en aanvulling (oorspronkelijke bodemlaag verwijderd) |
| 0.50 | 0.85 | | | | compacte zandlaag met limonitisatiesporen, lokaal omgezet in ijzeroer dat verkruimelt wegens grondwaterdaling |
| 0.85 | 1.00 | | | | nat grijs weinig zand met aan de basis cm-dik laagje wit zand |
| 1.00 | | | | | nat helgroen zand |

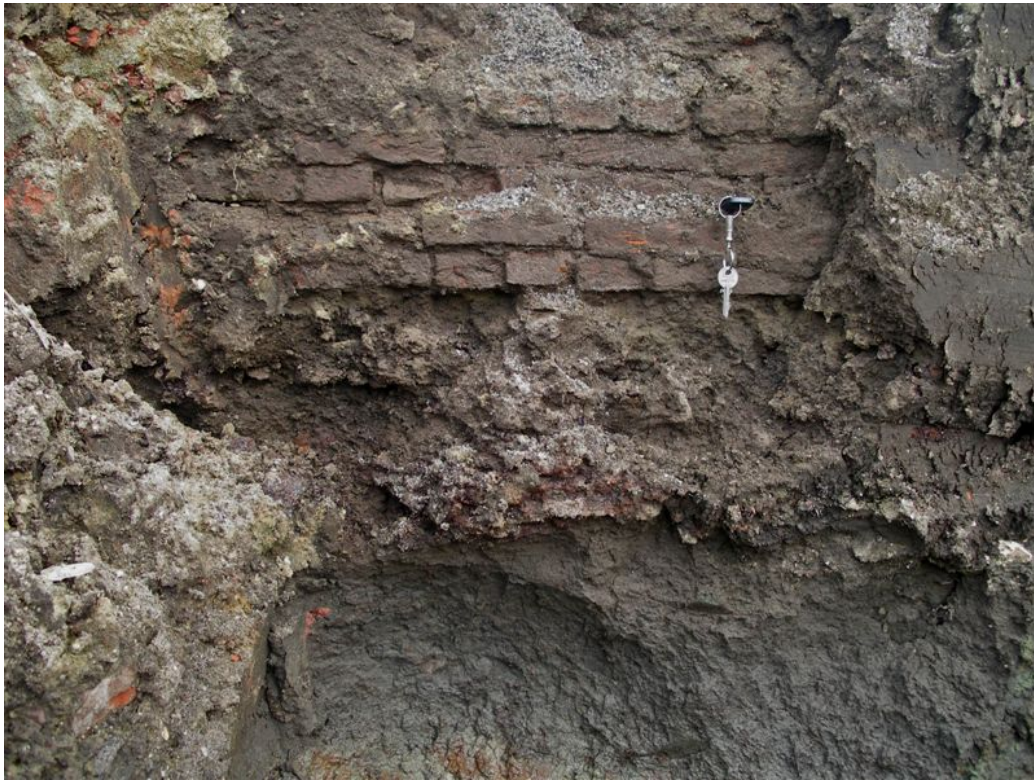
detailopname ijzeroerbank onder funderingslaag (foto J. Barbier)

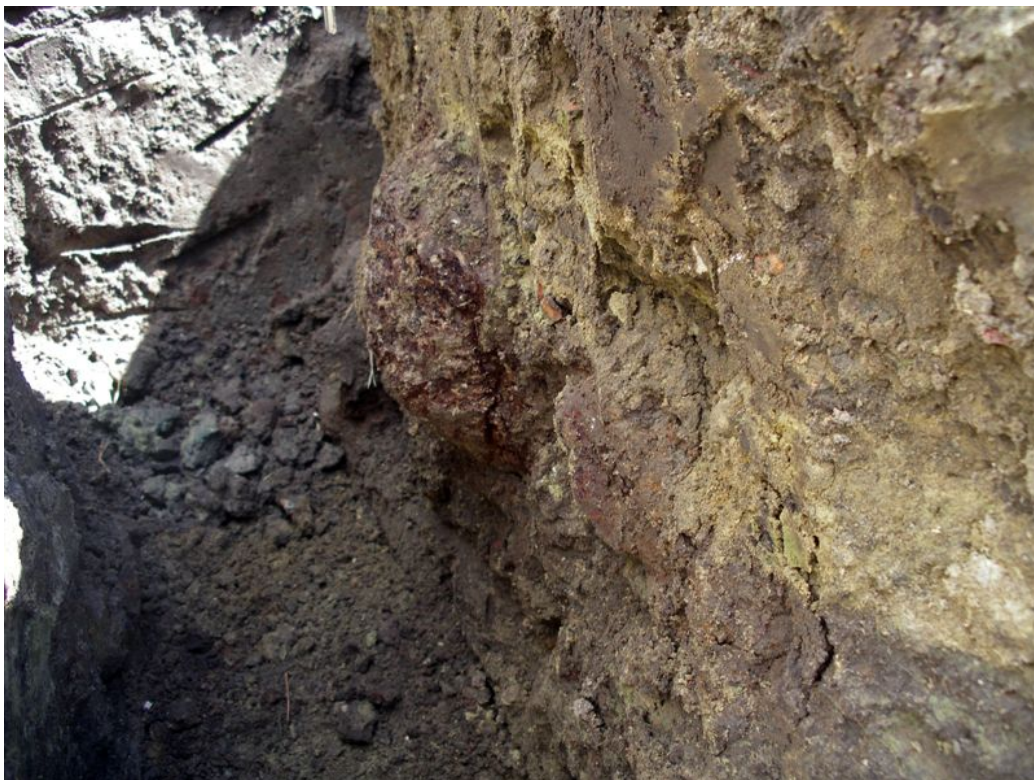
Roodbruine verkruimelende ijzeroerlaag onder aangevulde grond (foto J. Barbier)

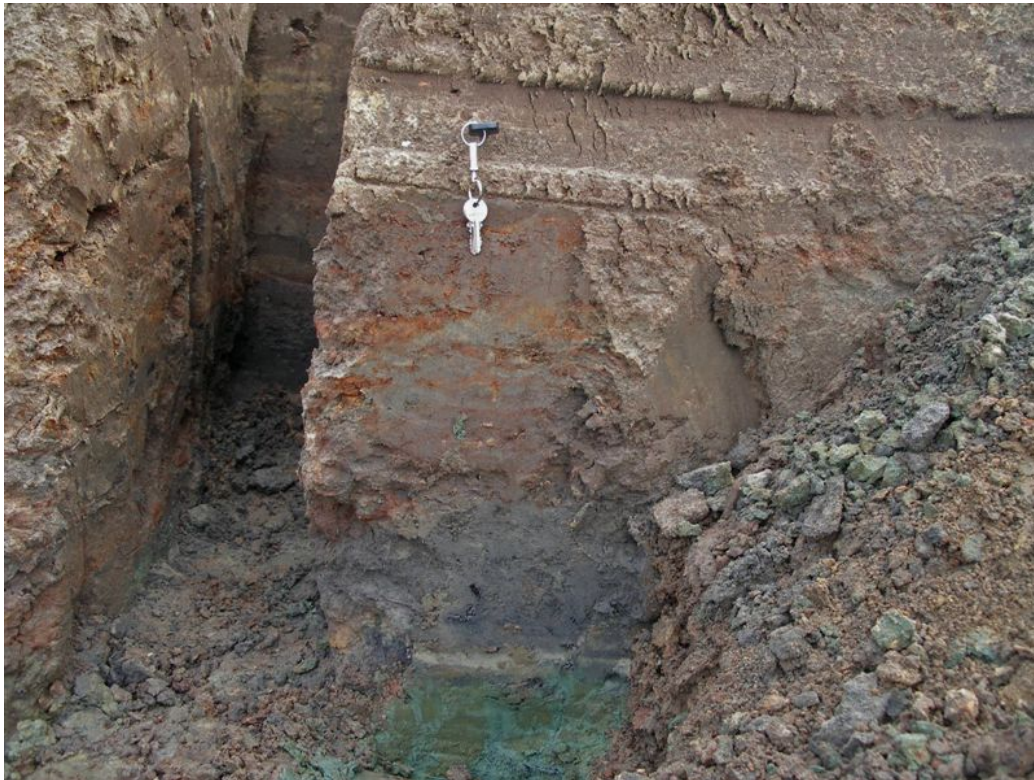
Sleuf die limonitisatie toont in cherent kleiige humeus zand, op weinig zand en helgroen zand (foto J. Barbier).

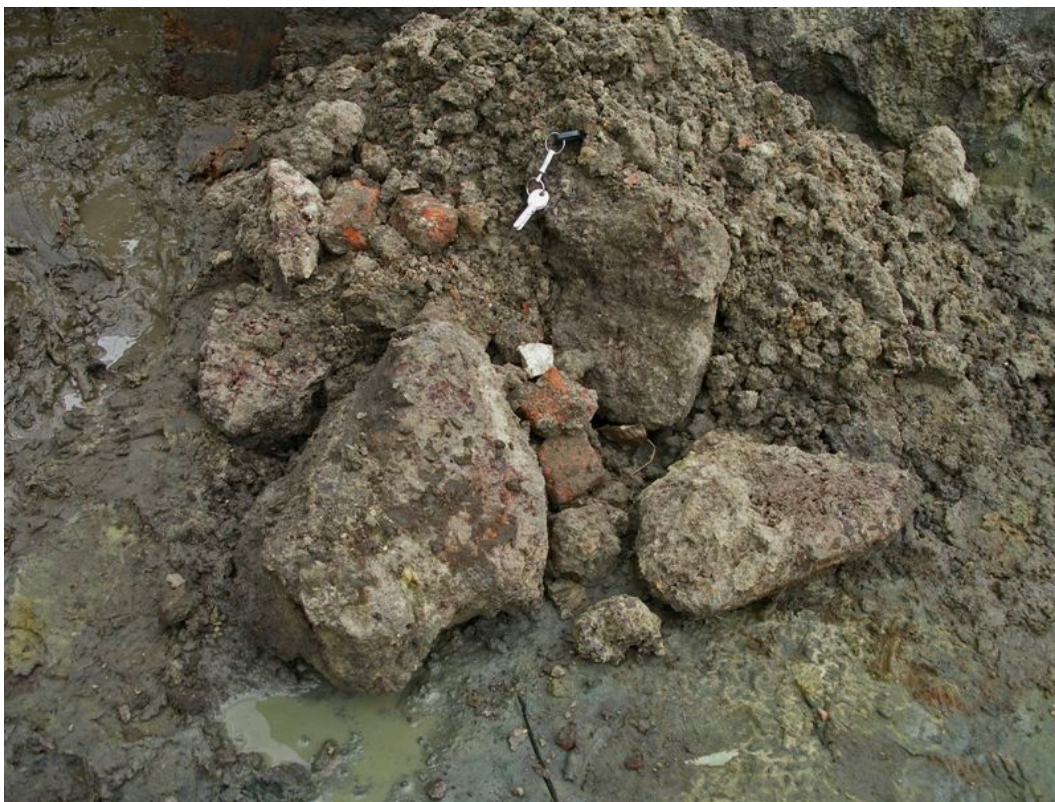
ongekuiste blok ijzeroer (foto J. Barbier)

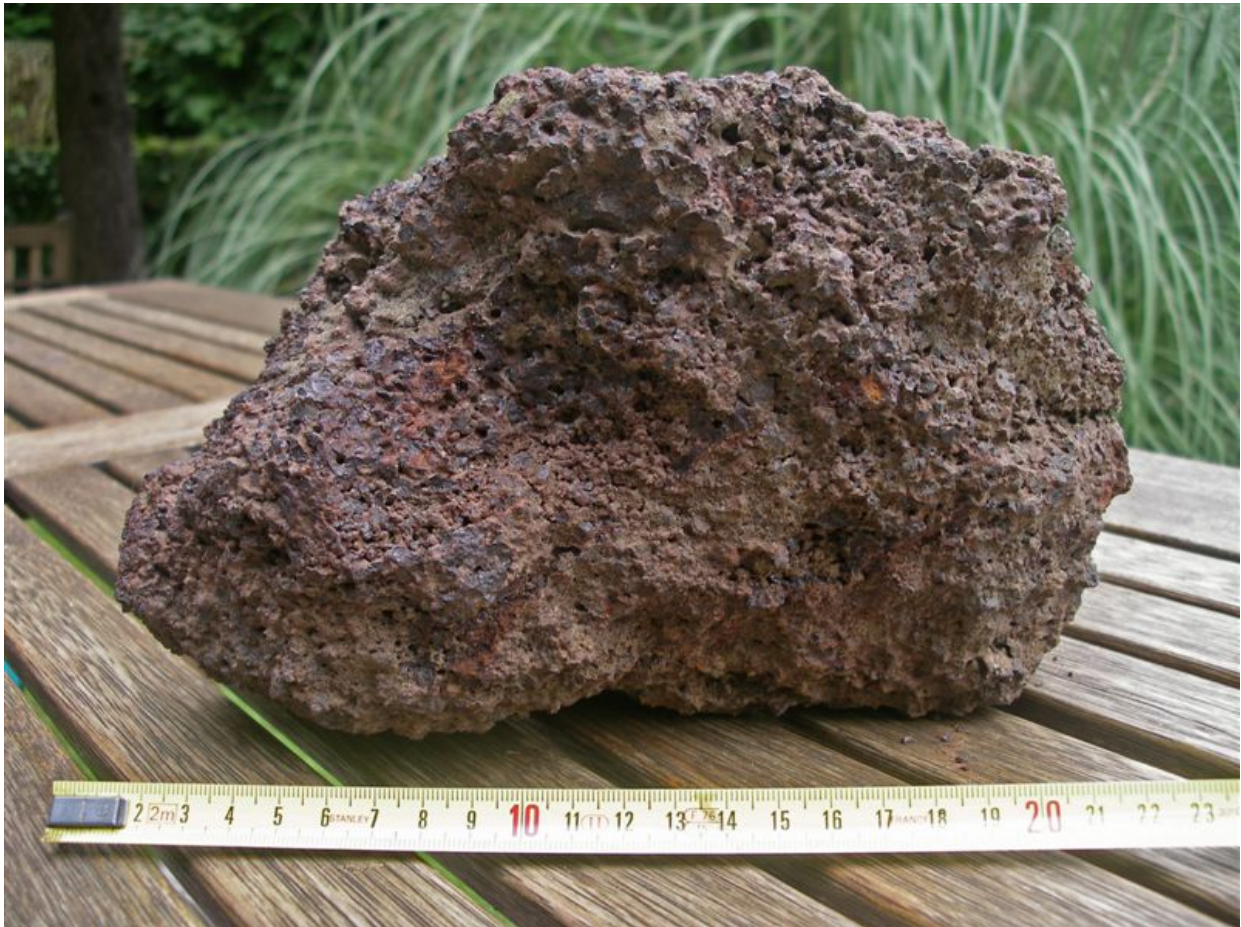
gekuiste blok ijzeroer (foto J. Barbier)
