**BELGISCHE GEOLOGISCHE DIENST**

**90W/1292 (II, c) KAARTBLAD: Lubbeek**

**ADMINISTRATIEVE & TECHNISCHE GEGEVENS**

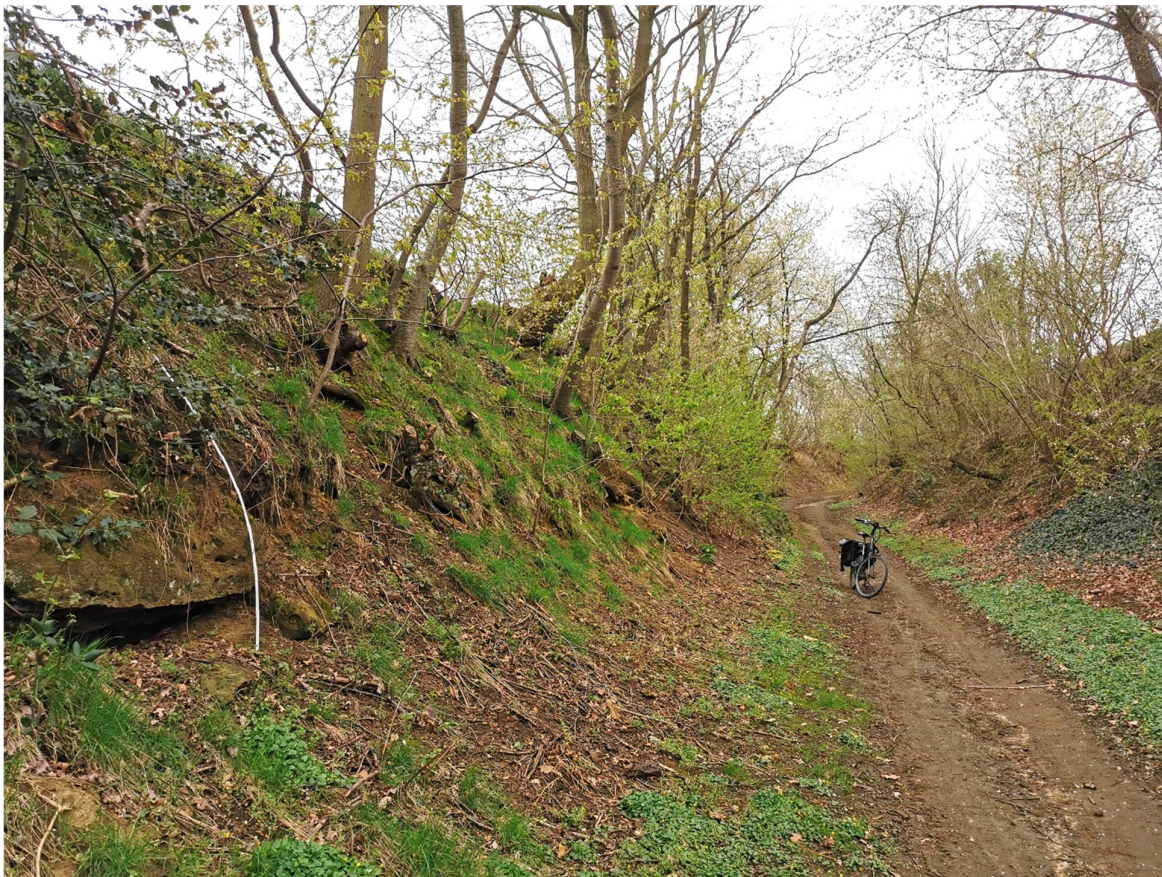
*Zicht op holle weg naar boven (zuid) met bovendeel van ontsluiting. Links in oostelijke talud de dikkere ijzerzandsteenbank die als een versteiling kan worden gevolgd tot de ontsluiting in de weg zelf (blekere vlek in de draai van de weg op de achtergrond), maar niet het bovendeel van de ontsluiting.*

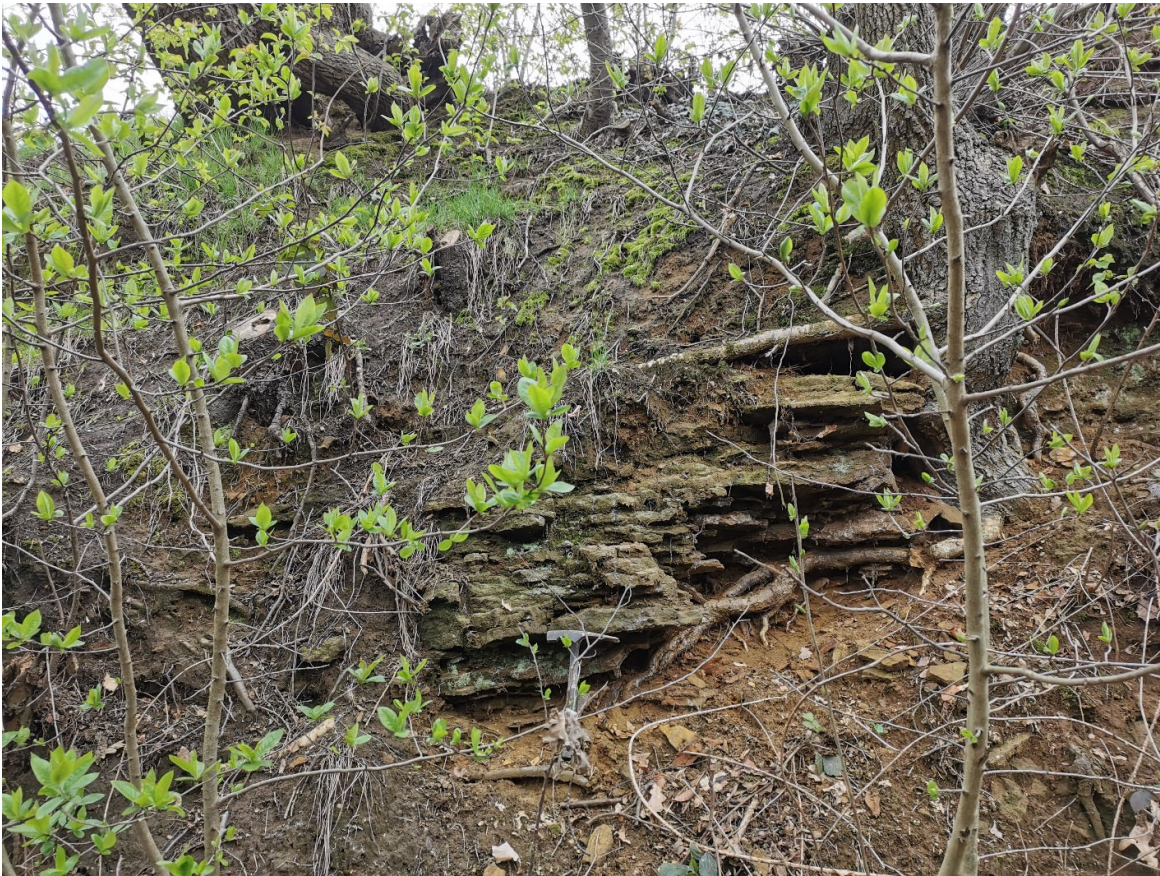
*In centimetersdikke bankjes fijngespleten ijzerzandsteen die in de oostelijke talud is ontsloten 10 tot 20 m ten noorden van de bovenste wegontsluiting (dus hellingafwaarts) maar die stratigrafisch net boven deze wegontsluiting ligt. De lagen hellen 10° naar het westen, wat in tegenspraak is met de gelaagdheid waarneembaar in de weg en dus zou kunnen wijzen op kruip.*

| Nr. | van | * | tot | * | (geschatte diepte) | AARD DER GRONDLAGEN |
|---|---|---|---|---|---|---|
| 0.00 | 1.00 | | | | | kleinere tot 60 cm dikke ontsluitingen in oostwand talud vlak ten noorden van de onderliggende afgeschuurde ijzerzandsteen die als bovenste zandsteenplaat in het wegdek voorkomt: slecht gesorteerde matig-grove glauconiethoudende maar vrij kwartsrijke zandsteen met aanzienlijke fijne fractie maar ook verspreide zeer grove (2 mm) matte kwarts, ingebed in donker roestbruin hard en compact ijzerrijk cement, resulterend in harde schollen van 2 - 3 cm dikte, met mm-grote vlekjes of cm-grote platte flasers in roestig oranje kleihoudende verkitten maar niet versteende limoniet ( <u>monster lithotheek 90W1292</u> boven). Deze roestig oranje vlakjes nemen toe naar de laagvlakken die de schollen begrenzen. Deze scheidingsvlakken lijken overeen te komen met sedimentaire laagvlakken die ongeveer 10° WNW afhellen als onderdeel van een foreset structuur of zandbank; de goede subhorizontale spijlbaarheid zou te wijten kunnen zijn aan periglaciale ijssegregatie, gevormd parallel aan het aardoppervlak, dus rustend op meer massieve ijzerzandsteenbanken. De westelijke afhelling is in tegenspraak met de afhelling naar het SE, waargenomen in de steenbank ontsloten in de weg zelf. Deze is niet verplaatst terwijl de fijngespleten zandsteen in de talud een hellingafwaartse kanteling kan hebben meegemaakt, als zg. kruip. In dat geval zijn deze hellingen niet meer in-situ. |

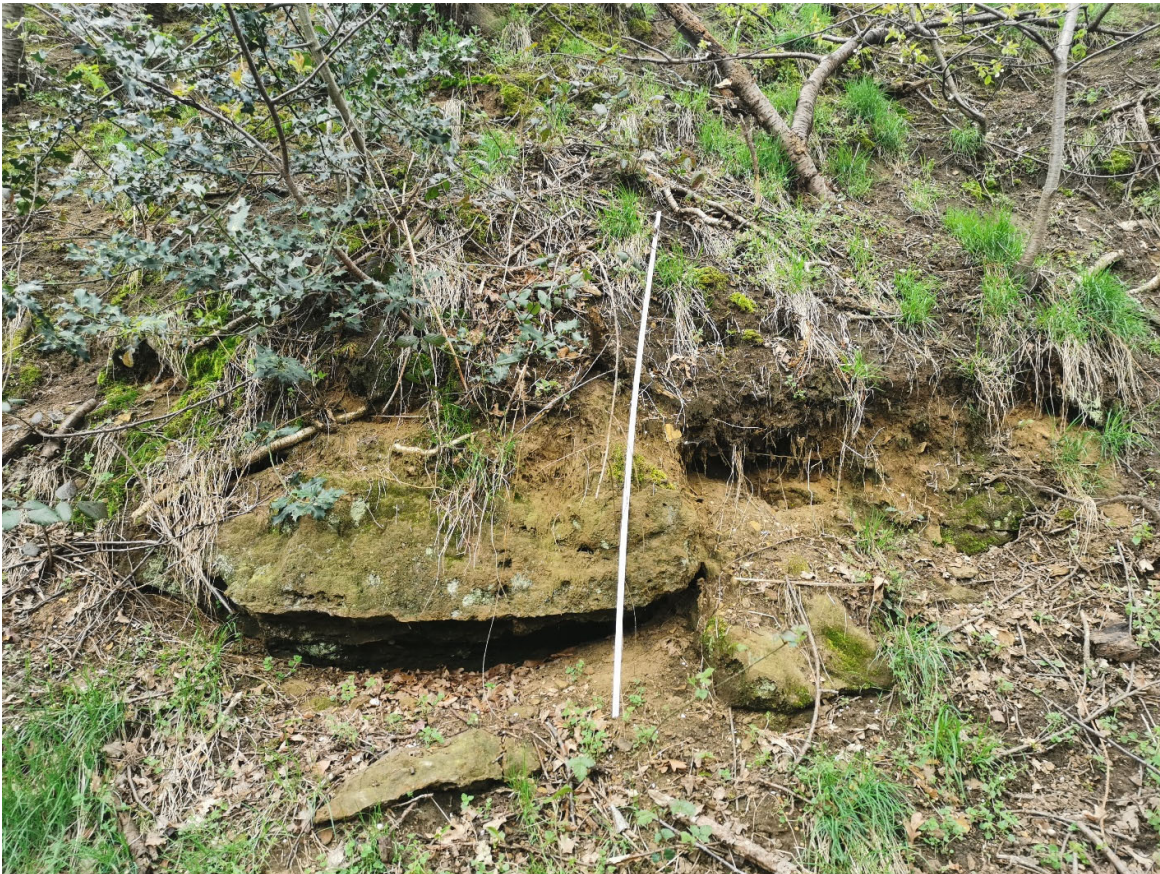
*Bovenste massieve maar niet zeer compacte ijzerzandsteenbank in de oostelijke talud, vouwmeter van 2 m als maatstaf. Het massief voorkomen is vermoedelijk te wijten aan de sterke bioturbatie die de oorspronkelijke interne sedimentaire gelaagdheidsvlakken heeft doen verdwijnen; het pokdalig e oppervlak is te wijten aan doorsneden van graafgangen, maar ook eaan de kleibijmenging in de matrix tussen de korrels die een negatieve invloed heeft op de sterkte van het cement.*

| Nr. | van | * | tot | * | (geschatte diepte) | AARD DER GRONDLAGEN |
|---|---|---|---|---|---|---|
| 1.00 | 1.80 | | | | | Contact met voorgaande gespleten ijzerzandsteenpakket is niet ontsloten: meer massieve steenbank in matig-grove tot grofkorrelige oranje-roestbruine ijzerzandsteen, eveneens slecht gesorteerd met aanzienlijke |

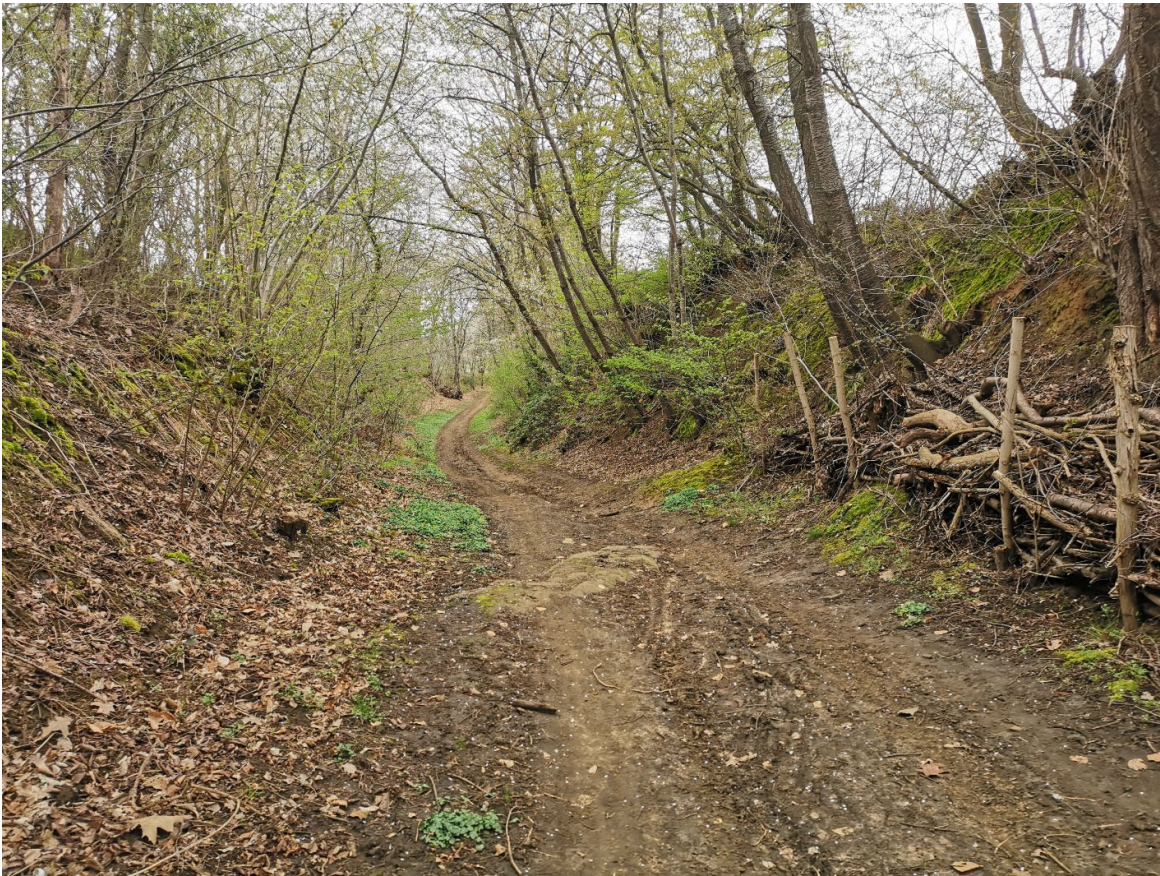
*De bovenste massieve steenbank, ontsloten in het wegdek, onder de aarde in noordelijke afwaartse richting doorlopend over 7-8 m tot waar de bandensporen verschijnen. De bleelbruine oppervlakkige kleur is te wijten aan het afschuren van de steen waardoor de harde kwartskorrels in reliëf blijven staan en het uitzicht beïnvloeden.*

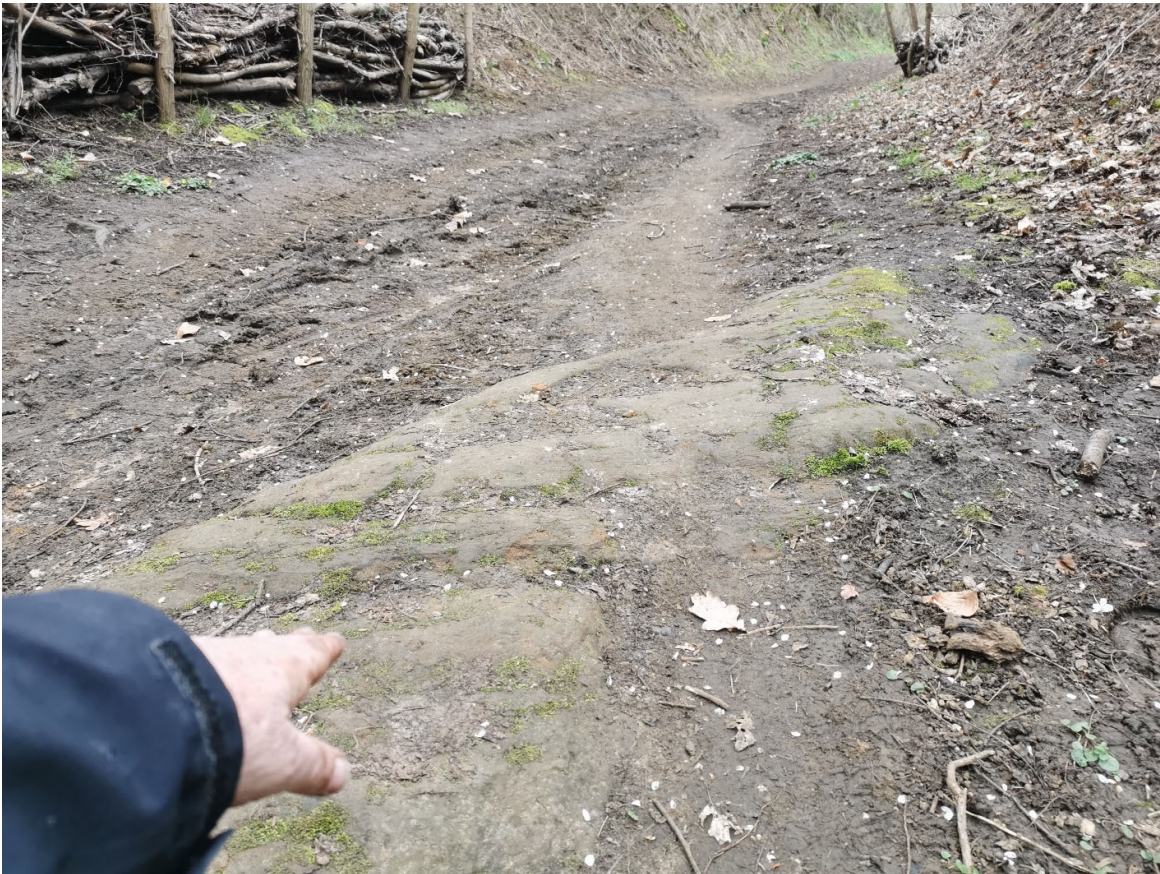
*De bovenste massieve steenbank in het wegdek gezien in hellingopwaartse SSE richting met licht naar het SE afhellende laagcontacten, die als werkelijke sedimentaire gelaagdheid worden aanzien.*

fijnere fractie met verspreide tot 2 mm grote matte kwarts en met gebroken witverweerde silex tot 0.5 cm; sterk gebioturbeerd met onduidelijke graafgangen, ingebed in kleihoudend limonietcement zodat de korrelsamenstelling en verdeling kwarts - glauconiet niet goed is waar te nemen. Deze massieve ijzerzandsteenbank is globaal zachter dan de bovenliggende schollen; er komen gelijkmatige holtes voor in het steenoppervlak, overeenkomend met doorsneden van graafgangen (monster lithotheek 90W1292 midden). In het wegdek is deze steenbank sterk afgesleten met hobbelig oppervlak. Door de afschuring steken de kwartskorrels uit en lijkt de steen veel bleker; intern blijft echter de kleur donker roestbruin bij afwezigheid van klei-bijmenging in donkerroestbruin compact cement met cm-grote platte roestig-oranje minder sterk gecementeerde geode-achtige holtes. Verschillen in hardheid, overeenkomend met sterkte van de goethietcementatie en negatief gecorreleerd met het kleigehalte leiden in de talud is de gelaagdheid van deze subhorizontale steenbank niet te meten. Meer kleilige flaserige laagvlakken in het afgeschuurde wegdek wijzen op een lichte afhelling naar SE.

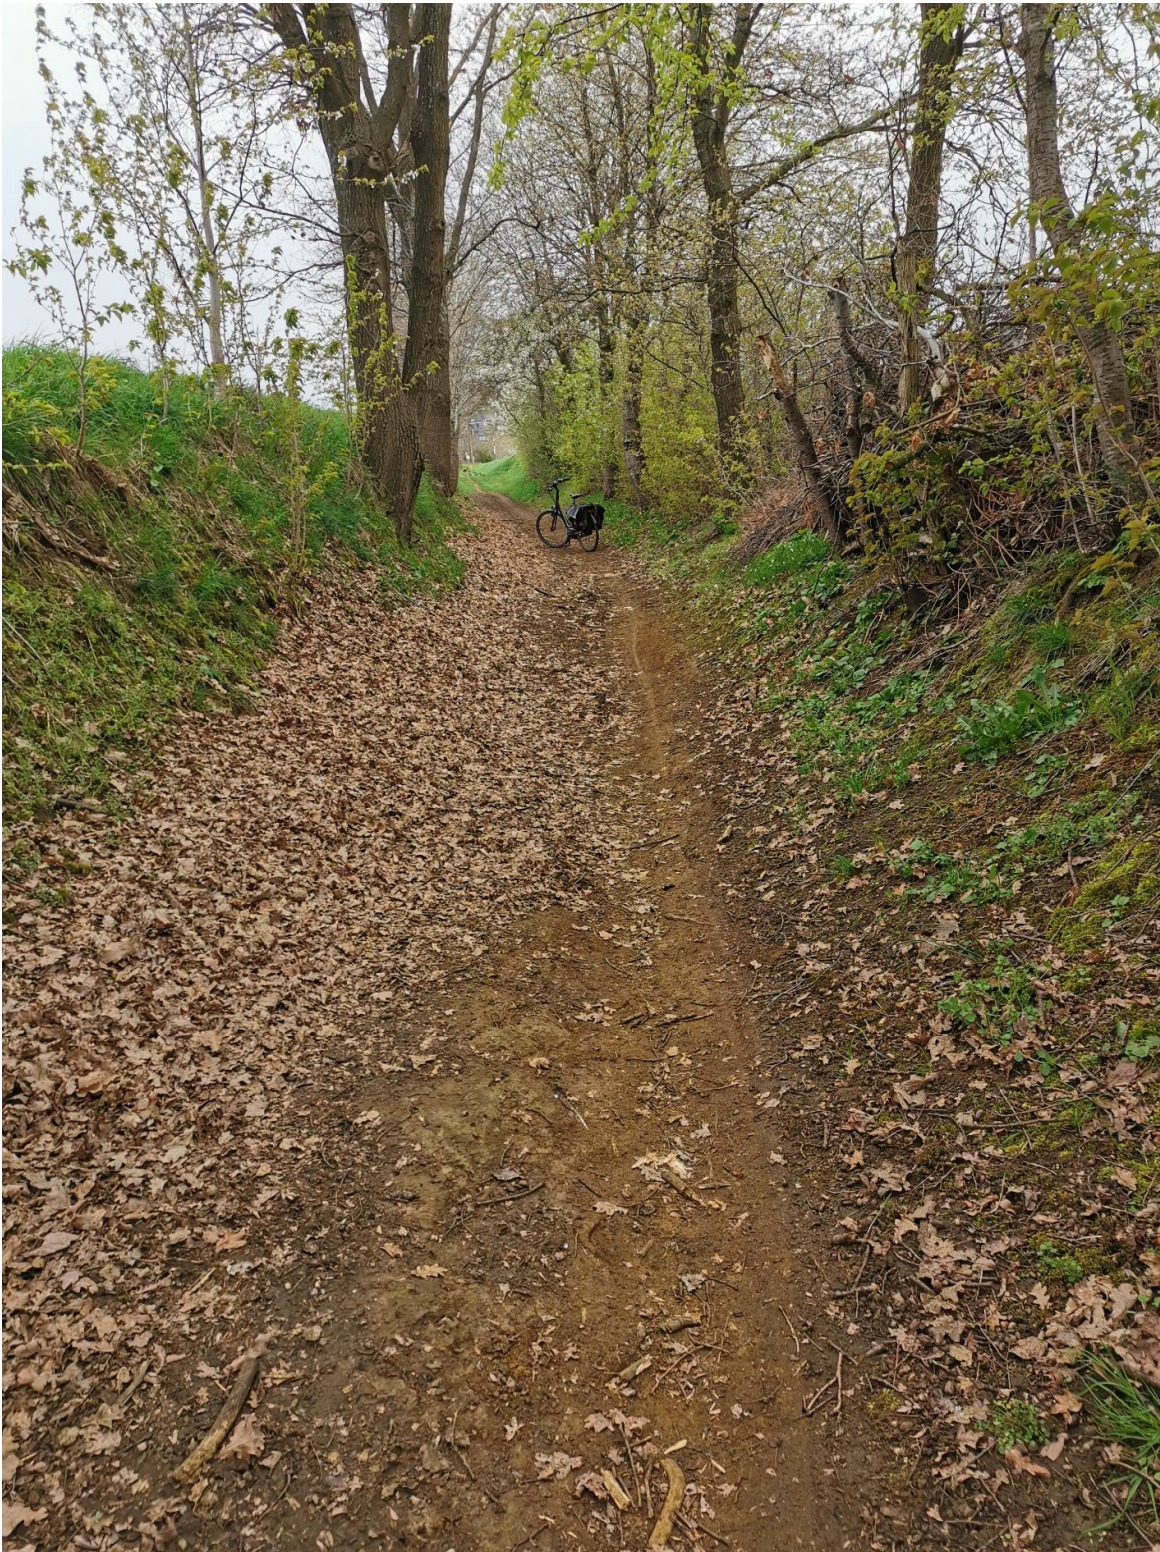
*Ter hoogte van de knik in de richting van de holle weg, voor de fiets is in het wegdek de onderste kleirijke ijzerzandsteenbank aangesneden. Typische roestverkleuring van het geelgroene Zand van Diest, wijzend op ontsluiting van deze formatie, over ca 100 m te vervolgen in wegdek en talud. Zicht in noordelijke hellingafwaartse richting; einde holle weg markeert einde van*

*ontsluiting van het Zand van Diest en overgang naar een landschap met zachtere glooiingen op onderliggende niet ontsloten Oligocene zanden.*

1.80 3.80 (dikte geschat, afgeleid van beschrijving 90W 723 door Van den Broeck) contact tussen bovenste en onderste massieve steenbanken is niet ontsloten, maar blijkt te bestaan uit verweerd Zand van Diest, zoals blijkt uit de roestig verkleurde groengele zandleem in wegdek en in talud onder de strooisellaag.

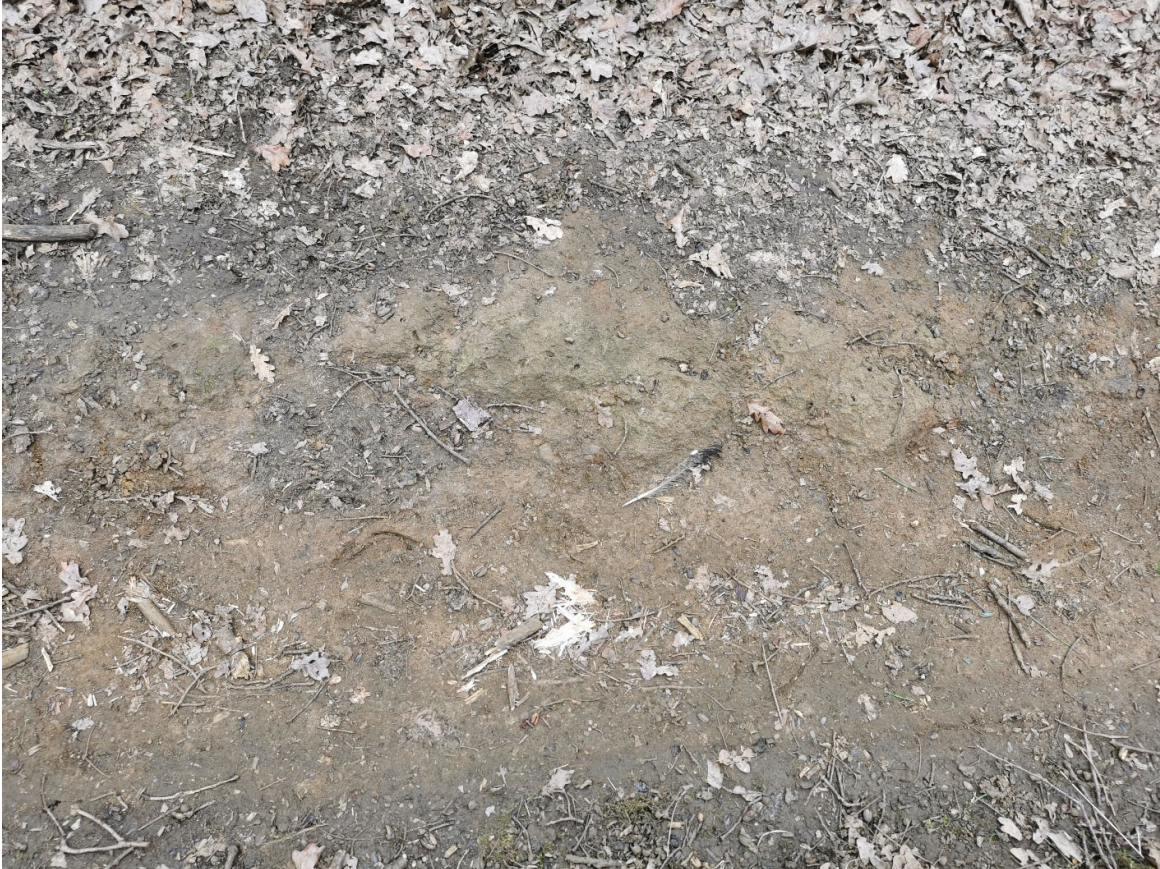
*Onderste massieve ijzerzandsteenbank, ontsloten in het wegdek nabij het hellingafwaartse noordelijk einde van de holle weg. Ondanks massief voorkomen is deze zandsteen duidelijk kleiig met ander type oppervlakkige erosie dan de bovenste ijzerzandsteenbank.*

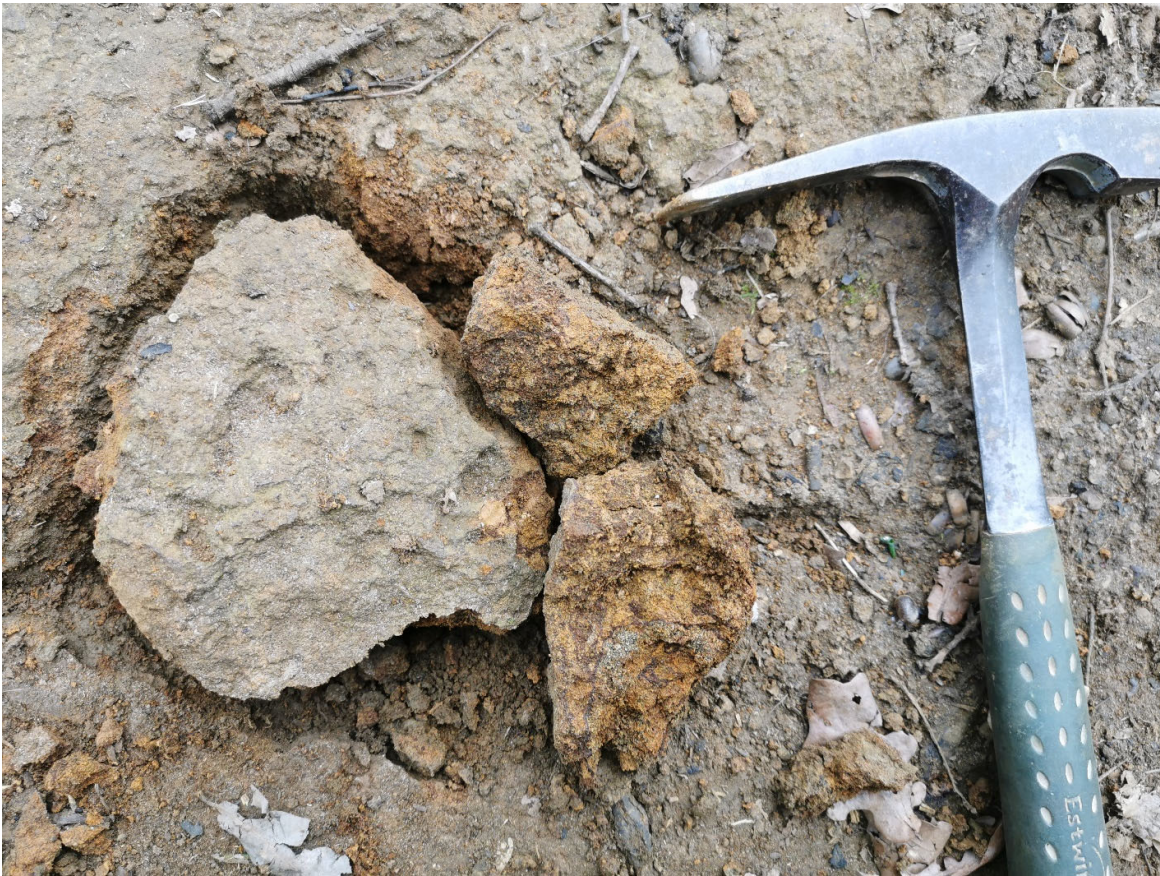
*Onderste kleirijke sterk gebioturbeerde ijzerzandsteenbank, losgebroken uit het wegdek onderaan de holle weg. De oranje-gele kleur wijst op hoog kleigehalte en mindere cementatie van het roestbruine limonietcement, volgens onregelmatige subnodulaire patronen die refereren naar liesegangringen die in dit bebioturbeerd gesteente met onregelmatige klei-zandverdeling niet tot ontwikkeling konden komen.*

3.80 4.00 roestbruine grofkorrelige zeer glauconietrijke limonietische roestig-oranje verkleurde zandsteen, sterk gebioturbeerd met kronkelige graafgangen die deels grijsgroen zijn gebleven maar toch stevig verkit, met kleirijke matrix en roestig-lemige kleifilm rond de korrels; limonietcement is bijgevolg minder stevig maar er komen toch donker-roestbruine grillige bandjes met goethietcement voor van enkele mm dik (monster lithotheek 90W1292 onder). Deze subnodulaire meer gecementeerde bandjes bepalen ook het subnodulaire uitzicht van deze steenbank aan de voet van de talud.

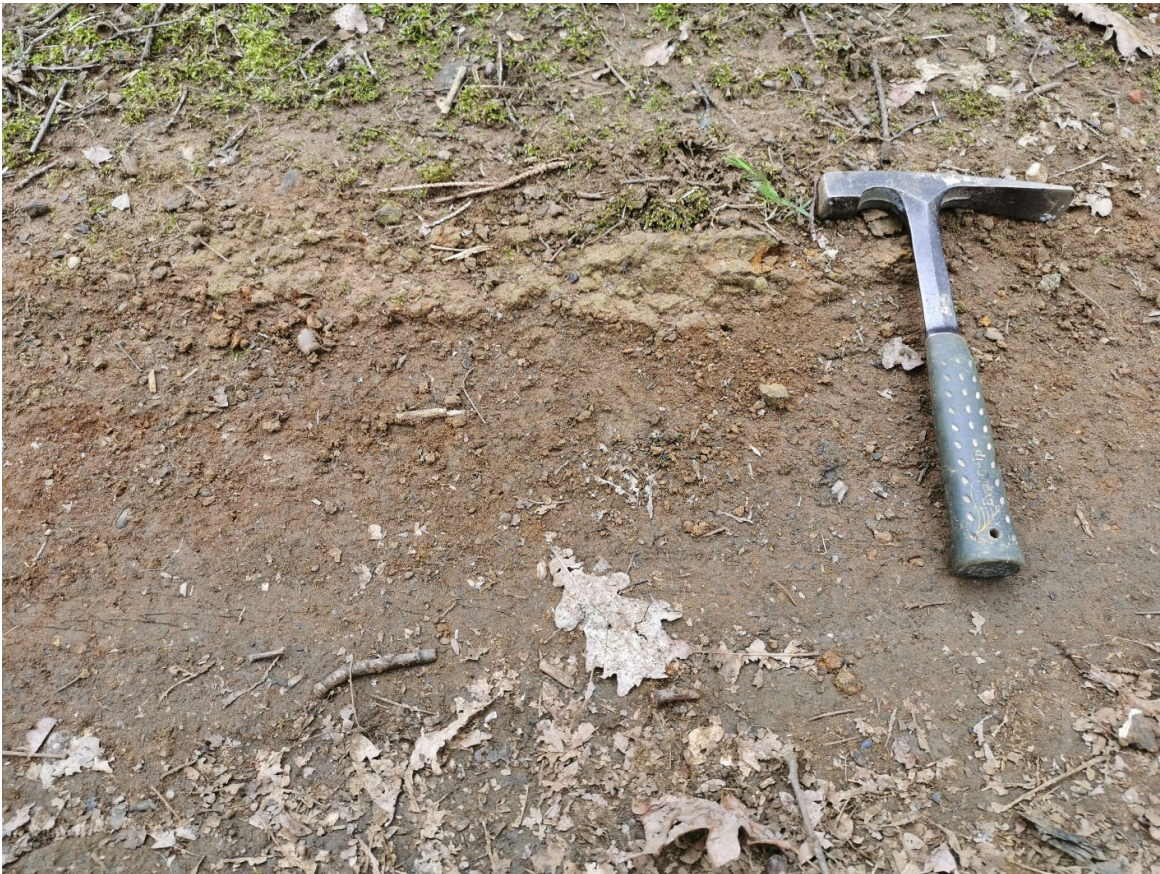
Basis oostelijke talud nabij onderkant holle weg met nodulair klievende ijzerzandsteen op grijze maar bovenaan roestig verkleurde verweerde klei, vermoedelijk contact tussen Zand van Diest en Klei van Boom.

4.00 4.20 scherp ogenschijnlijk horizontaal contact (zonder basisgrind) tussen subnodulaire ijzerzandsteen en grijze klei die roestig is verkleurd. Deze kleilaag kan slechts een zeer beperkte dikte hebben of lokaal uitwipen aangezien er aan het uiteinde van de holle weg door Van den Broeck in 1894 een kuil met Onder-Oligoceen zand werd beschreven.
