## 093W – Bilzen (34/1) - 707 (VIIIb)

BGD093W0707

Tijdelijke bouwput vlak langs Rentmeesterijhuis (ten N) van Alden Biesen in Rijkhoven. Er komt hier een nieuw hotel (Reekstraat)

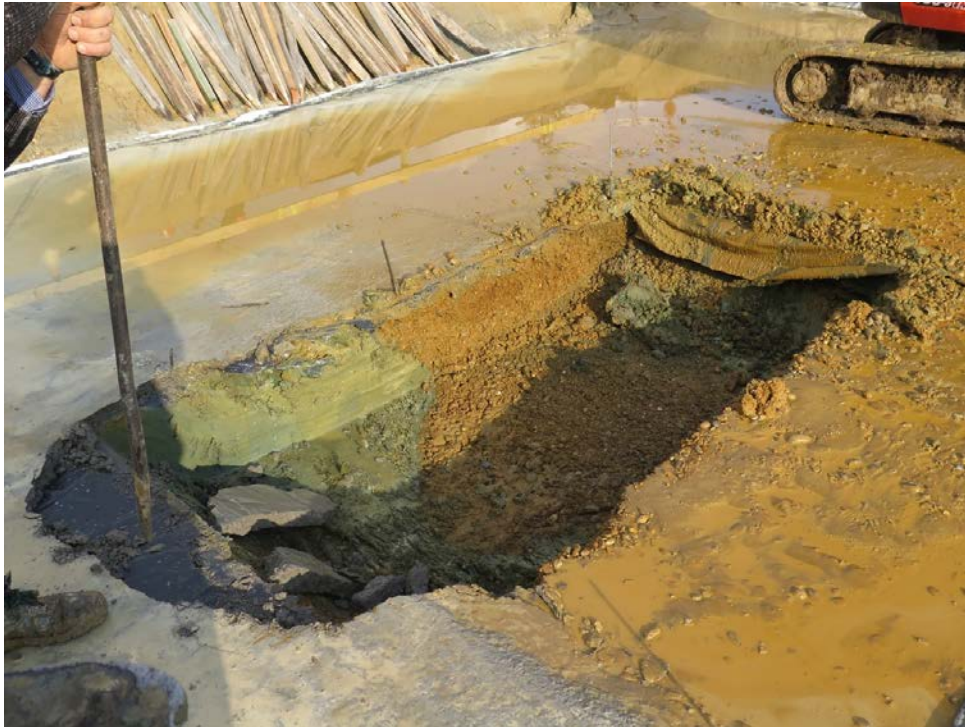
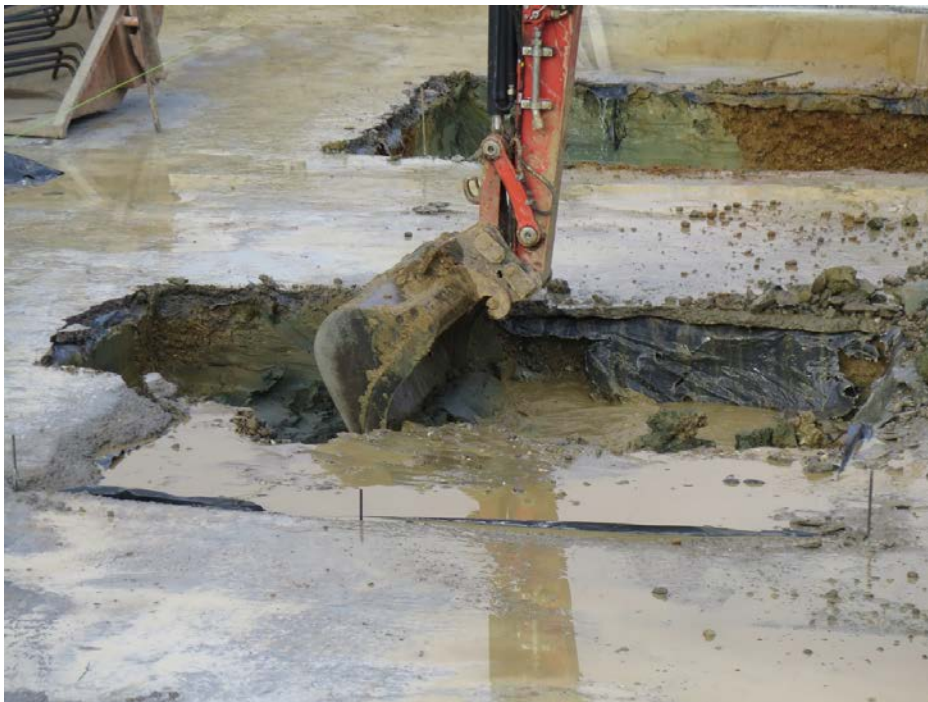
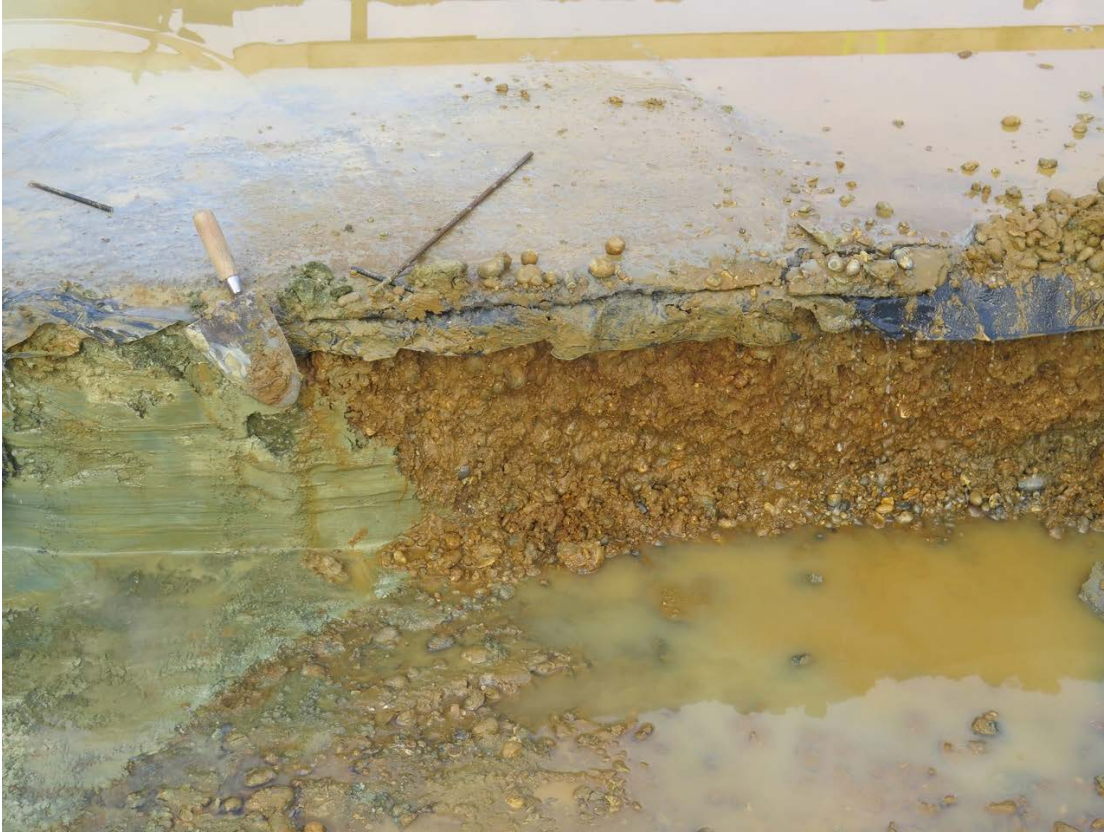
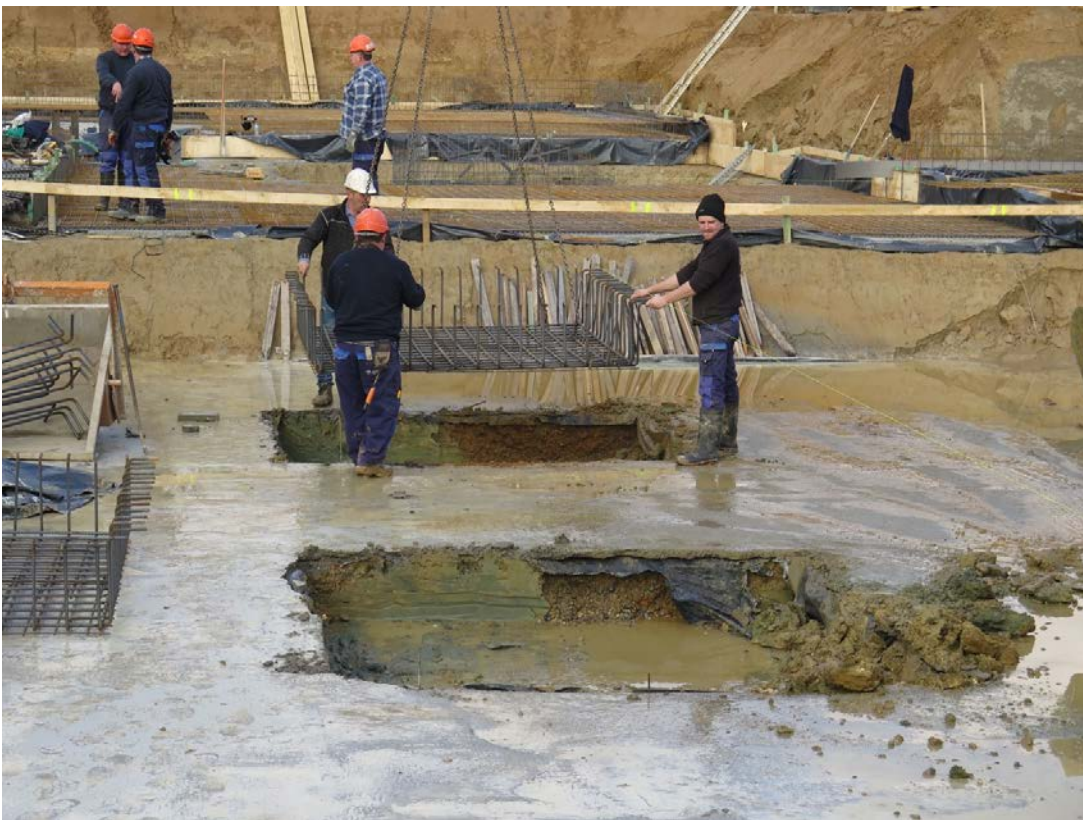
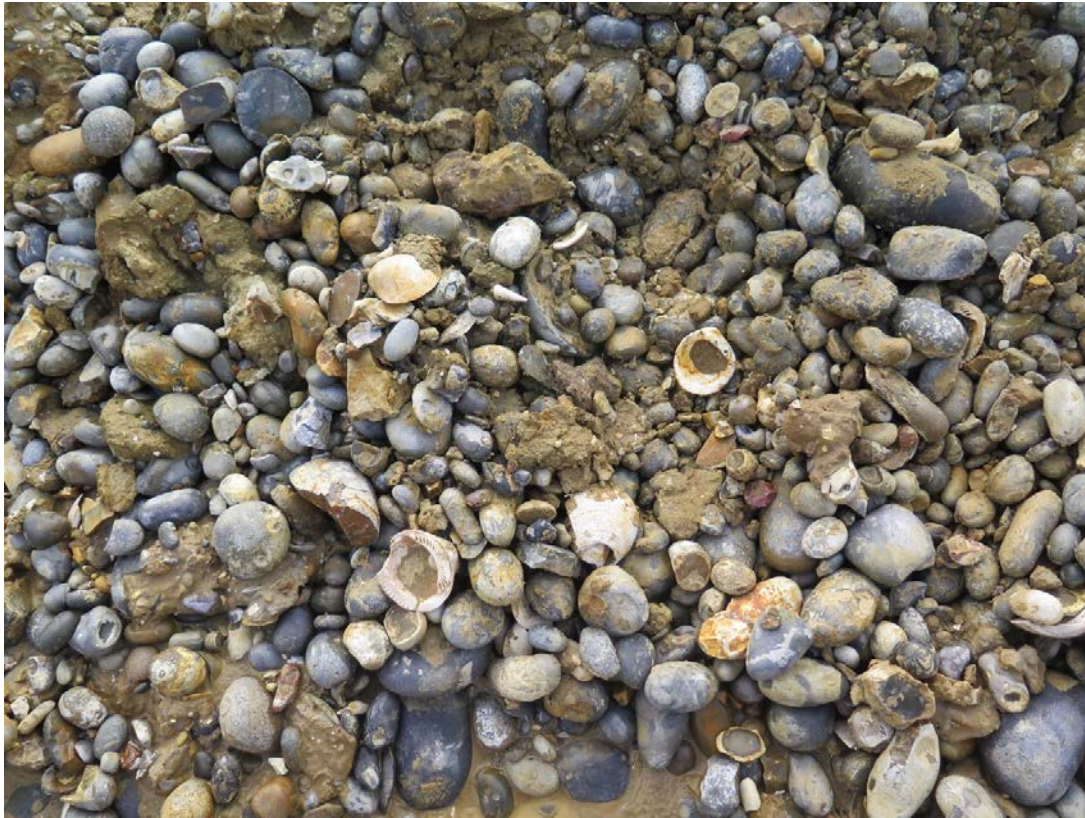
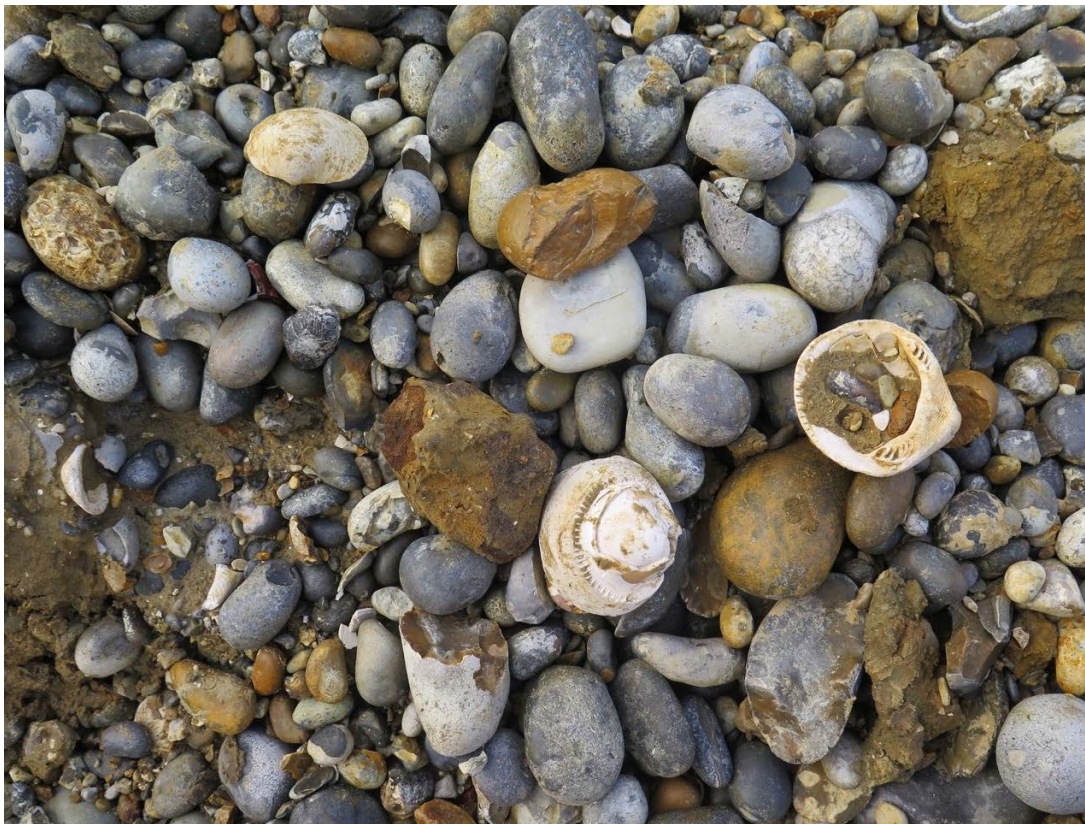
In elk geval is er (onder de leem) duidelijk een erosiecontact te zien met vrij steile wanden (zie foto's). Ik vermoed dat dit erosiegeulen zijn (met diepte van ongeveer 30-35 cm en een diameter van misschien 1,5m tot enkele m) in de top van de Klei van Henis en dat hierin een oranjebruin zandig basisgrind met verspoeld Alden Biesen steekt. Op basis van de foto's kan je zien dat de geul langwerpig is en één van de scherpe wanden heeft ongeveer een NZ-richting.

De kraan heeft een stuk erosiegeul laagje per laagje afgeschraapt en effectief, op een bepaald moment was het grind weg en zaten we op de groene klei. Opmerkelijk zijn de reuze silexkeien in het grind: ik heb de grootste mee genomen en die meet effectief 17 cm (lengte). Er lag een hoop grind dat door de regen was uitgespoeld (zie foto's) en hierin kon je talrijke

Glycimeris schelpen, kleinere Potamides en vooral dikke silexkeien zien. Interessant is ook het voorkomen van rode vuursteen (geen verwering maar effectief rood van binnen - jaspisachtig) naast de dikke blauwe silexkeien. Vanwaar kan die komen?
