293 (III) = No 10063

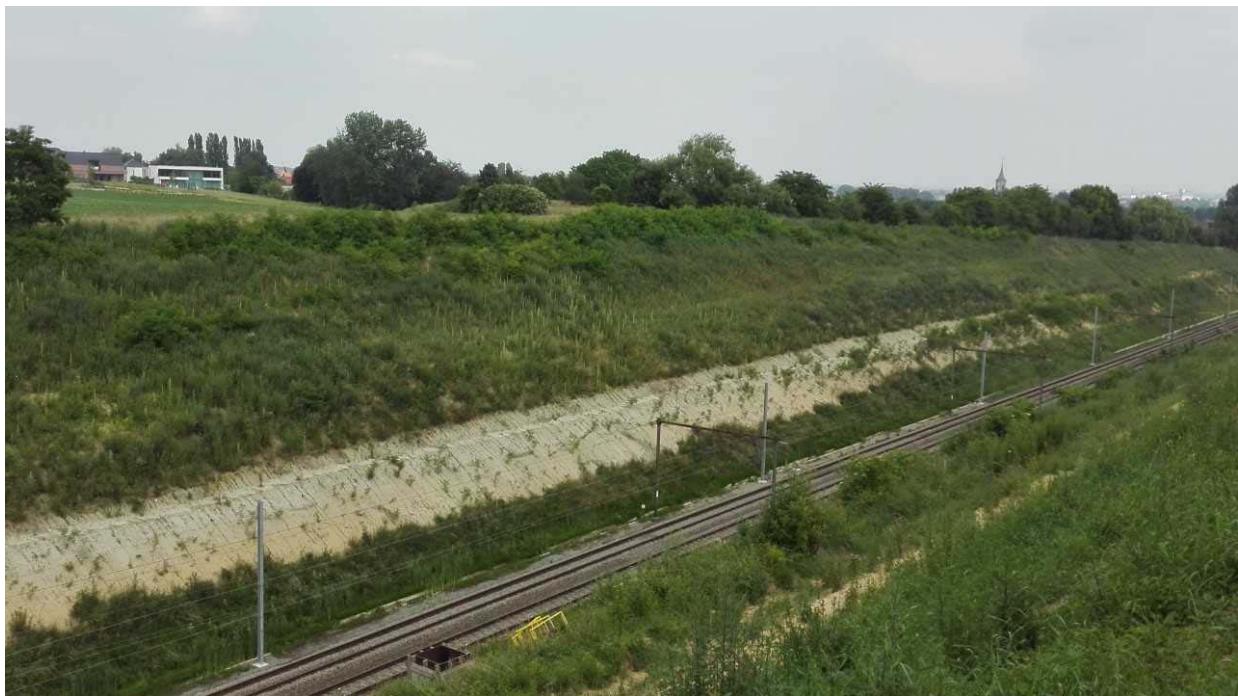
volgens de archieven is hier Tongerenzand, volgende lokale natuurbeschermers is het Brusseliaanzand, dat nergens in de archieven wordt vermeld (geen enkele lokale waarneming gaat voldoende diep en in de spoorwegtalud komt blijkbaar niemand). Mogelijk hebben ze beide gelijk want er is een kleurverschil in de talud.

L'observation de la tranchée à 250 m. du premier pont et à 150 m. de l'autre, montre sur la face gauche, à 5 m. du sommet, une argile verte plastique (A), reposant sur le sable vert tongrien.

L'argile paraît bien en place: le sable sous-jacent est argileux jaunâtre, panaché par places de vert, de blanc et de jaunâtre (B).

Un peu plus loin vers le second pont et à un niveau un peu inférieur à l'argile, le sable vert glauconifère apparaît (C).

Quelques mètres plus loin (près de la cahutte) et au niveau de la base des poteaux télégraphiques, le sable devient plus clair, plus blanc (D).

3 m. plus bas encore, il se dépouille presque entièrement de glauconie et se montre blanc et très micacé (E). On voit quelques zones plus argileuses.

A 100 m. du second pont, la base du talus au niveau de la voie montre un sable argileux jaunâtre un peu inférieur aux sediments précédents. C'est le (F). Le limon recouvre le sommet du talus; il a au moins 5 m d'épaisseur.
