BELGISCHE GEOLOGISCHE DIENST

108W/0543 (VIII, a) KAARTBLAD: VISE

Kaart nr.: 108W
PLAAT: Visé
Nr.: 543 (VIII, a)
Type Boring: verkenningsboring Moelingen-2
Topografische kaart: 34/7
Uitgevoerd te: Moelingen
Post nr.: 3790
Adres boorplaats: 'wasplatenweide' via Longchamp, Berneau (commune Dalhem)
Opdrachtgever: LIKONA Werkgroep Mycologie
Boorfirma: LIKONA Werkgroep Geologie
Boordatum: 11/04/2008
Topografie: volgens kaart
Stalen door: Werkgroep Geologie
Boormethode: handboring met Edelman-lepelboor
Lengte & doormeters: 8 cm

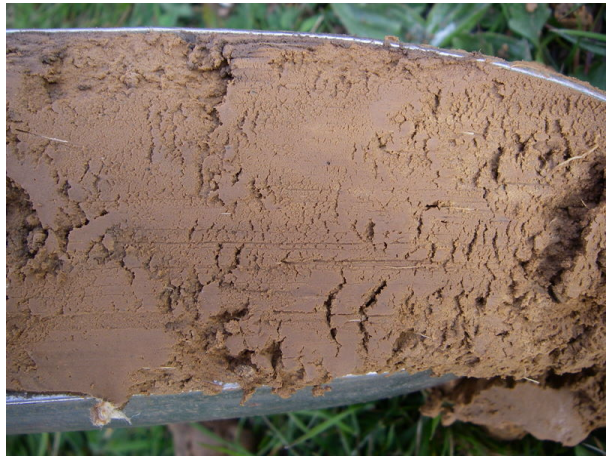
ontkalkte licht kleiige leem, ca 1 m (foto L. Lenaerts)

0.00 0.45 lichtbruine leem, vettig, vruchtbaar, vochthoudend, fijn doorweven met organisch materiaal, licht kneedbaar
0.45 1.85 leem wordt opvallend kleirijker, meer plastisch
1.85 2.05 leem wordt geler door aanwezigheid van kalk (proef: HCl doet leem bruisen) : loess, aanwezigheid van glimmers, duidelijk witte kalkstrepen bestaande uit korrelige calciëet rond centrale platte holte: begin van 'loesspoppetjes' (monster lithotheek 2 m)

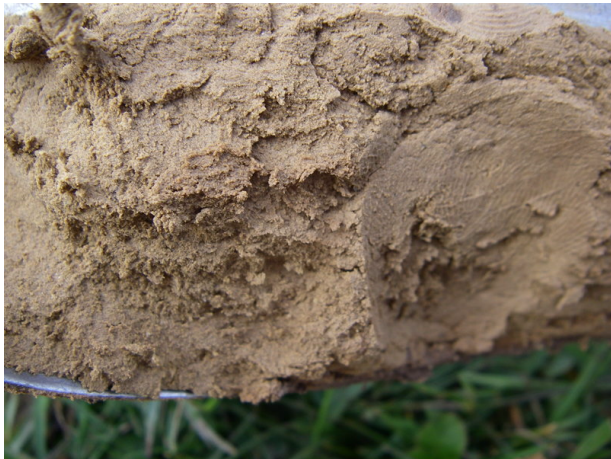
kalkrijke bleekgele loess, ca 1.85 m (foto L. Lenaerts)

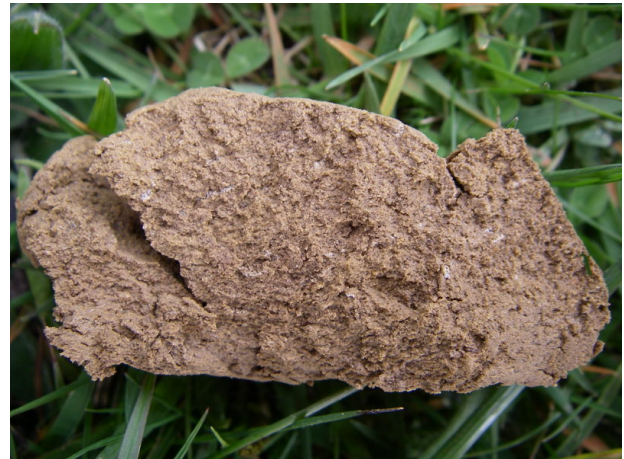
grofkorrelige loess met kalkneerslag, ca 2.05 m (foto L. Lenaerts)
